sorszám:	városrész:
<b>151</b>	<b>Rákosszentmihály</b>
cím:	Templom tér 6.
hrsz:	109890
megnevezés:	<b>villaépület</b>
mai rendeltetés:	lakóház
védendő érték:	<b>épület (H1)</b>
építés éve:	1904.
építtető:	Gaál Elek
tervező:	nem ismert
építőmester:	nem ismert

adatfelvétel időpontja:	2019. május
adatfelvevő:	Füsi Zsófia Völgyzugoly Műhely Kft.
források:	Lantos-Széman 2014. 93.o. Lantos-Tóth-Széman 2011. 182.o.

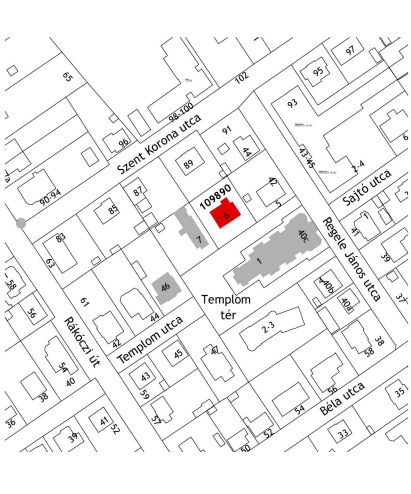
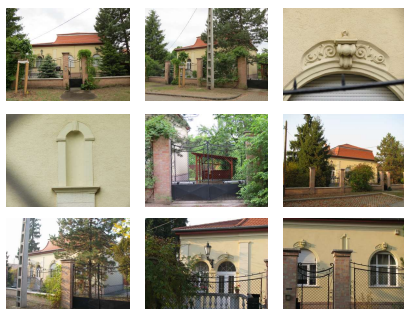
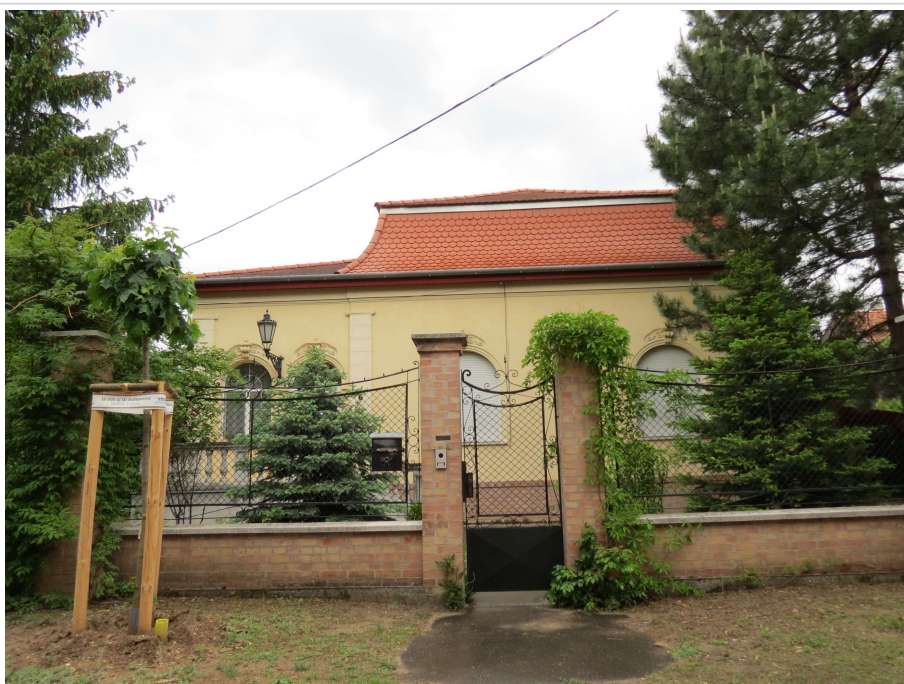
Az épület homlokzatai vakoltak, tetőzete hód farkú cserépfedésű. A főhomlokzatot vakolatdíszek tagolják: körbefutó párkány, pilaszterek, nyíláskeretezések. A homlokzatok hiányosnak hatnak, mivel a felújításkor bár megvolt a szándék a történeti jelleg megtartására, az újragyártott tagozatok nem követik teljesen a régieket, s így a homlokzatdíszek hierarchikus rendszere bicsaklik meg. Apró részletek tűnhet, de a fríz és faltükrök kialakításának elhagyásával a homlokzati felületek egysíkúvá, monotonná váltak, melyen az ablakkeretezések, díszítések helye is esetlegesnek tűnik. A korábban síkból kilépő tagozatok ma befelé lépcsőznek, feltehetően az utólagos külső hőszigetelés kialakítása miatt. Az íves záródású fa homlokzati nyílászárókat műanyag szerkezetekre cserélték, melyek üvegosztásának kialakításánál törekedtek az eredeti jelleg megőrzésére.

Az épület fontos eleme a Templom tér történeti környezetének. Az épület Rákosszentmihály századfordulós villaépítészetének egy példája, melyet a mai igények átforgalmaztak, de még őrzi történeti jellegét. Emellett megjegyzendő, hogy a történeti épületek külső hőszigetelése jelentősen átforgalmazza az épület karakterét, így a felújítás nem tekintendő mintaértékűnek.

A tagozatok architektonikus rendjének helyreállításához javasolt legalább a fő rendszer, a pilaszterek és a zárópárkány hiteles kialakítása. Jelenleg a hiányzó fríz miatt a párkány optikailag nem a pilasztereken nyugszik, hanem „lebeg” azok felett.

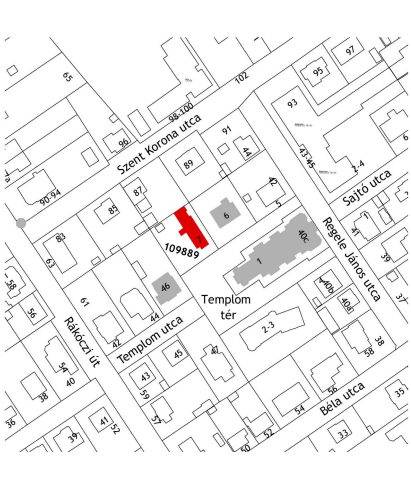
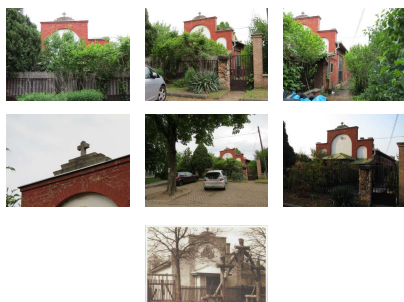
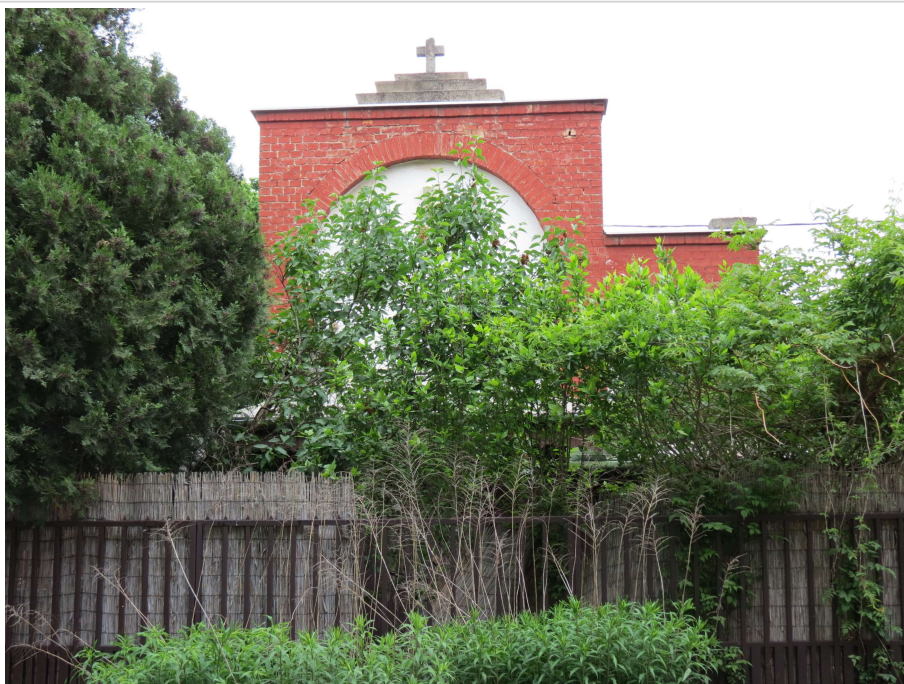
Az utcára merőleges hossz tengelyű épület földszintes kialakítású. Nyeregtető fedí, melyet az utcafronton lépcsőzetes oromzat takar. Az eredetileg szimmetrikus, hasáb formájú tömeghez az évek során több kisebb bővítést csatoltak, a főhomlokzaton és az épület délnyugati hosszoldalán.

A főhomlokzat eredeti karakterének visszaállítása előnyösen hatna az utcaképre. Az egykori középtengelyes bejárat látványának felszabadítása javasolt a főhomlokzathoz toldott épületrész bontásával és a kerítés nádszövet takarásának megszüntetésével. Továbbá javasolt a téglatermészetes színének visszaállítása. A Rendelet II/7. szakasza tartalmazza a védelemmel összefüggő korlátozásokat és kötelezettségeket.

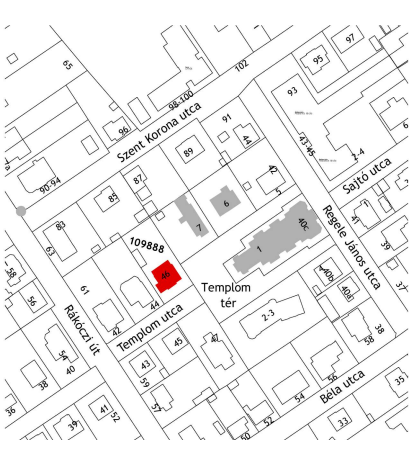
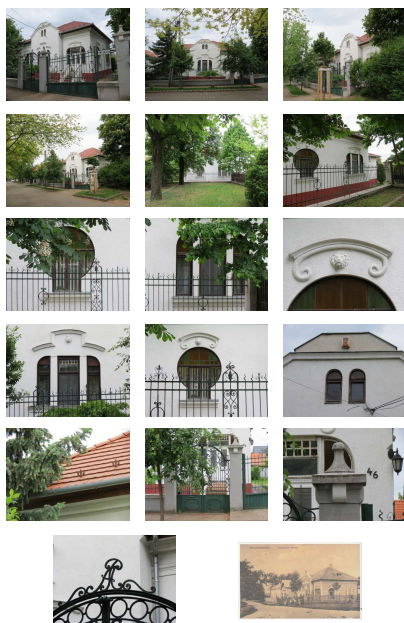
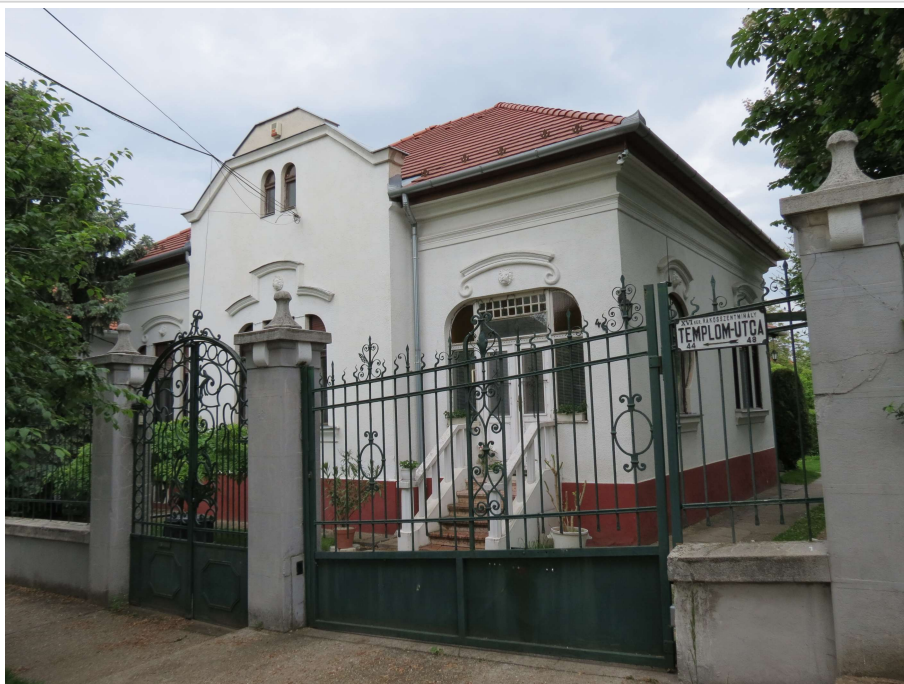
A ház homlokzatai vakoltak, a tető cserépfedésű. A homlokzatdíszek, tagozatok jelentősen leegyszerűsödtek a legutóbbi felújítás folyamán. A nyíláskeretezések, vakolatsávok eltűntek, és az épület egységes fehér színezést kapott, csak a lábazatot emeli ki sötétvörös festés. A ház történeti nyílászárói értékes szerkezetek, szecessziós formavilágúak, színes üveg betétekkel díszítettek. Egy archív fotón látható az oromzat eredeti kialakítása, mely háromszögű formája ives csúcspízzel záródott és vakolatsávok tagolták.

Az oromzat csonka formájának kiegészítése javasolt az archív fotón megörökített eredeti állapot szerint, ezzel arányosabb főhomlokzatot hozva létre. Az eredeti nyílászárók megóvására javasolt fokozottan ügyelni, lehetséges esetben javítani, szükséges esetben újragyártani a meglévők alapján.

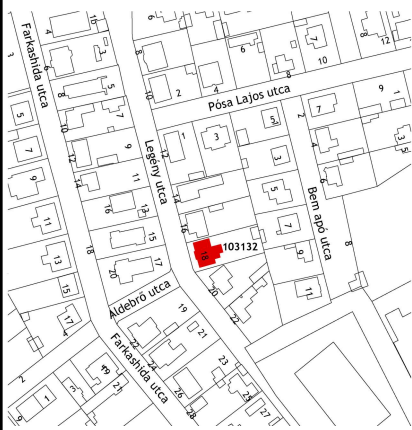
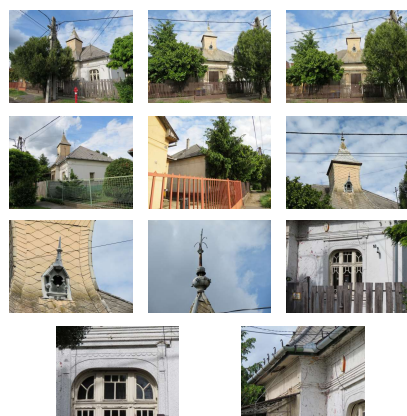
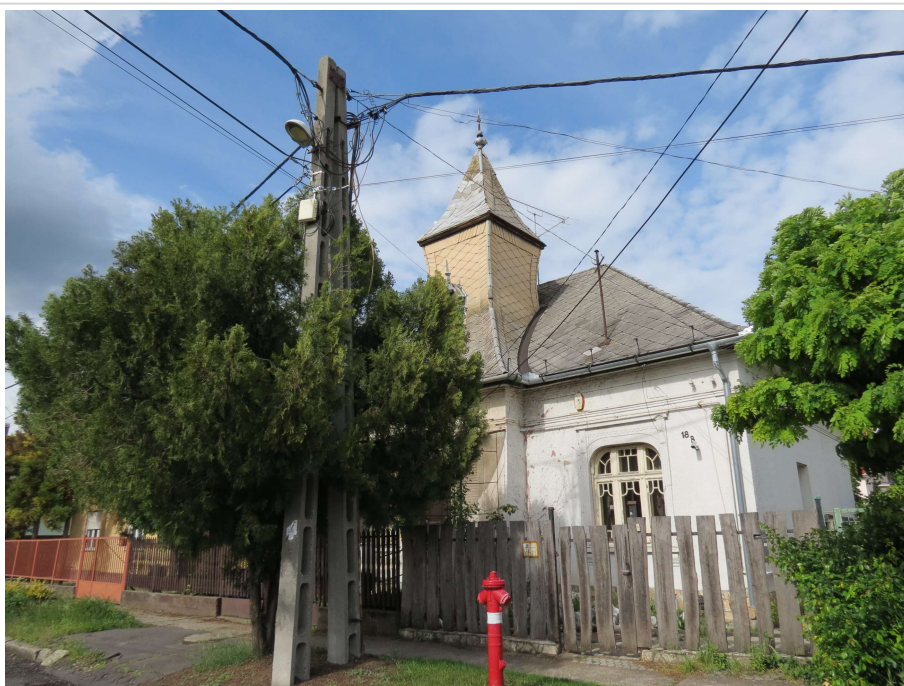
A főhomlokzat szimmetrikus, közepén a torony és a főbejárat, két oldalt egy-egy íves záródású, nagyméretű ablak. A jobb oldali ablak eredeti lehet, üvegosztása az íves és egyenes vonalak szép kompozíciója. A homlokzatok kőporos vakolatúak, egyszerű párkánytagozatokkal, a nyílások körül finoman kidolgozott díszítéssel. A tető és a torony cementpalafedésű. A torony csúcsdísze roncsolódott állapotú, de így is hangsúlyos eleme a homlokzatnak. A bejárat felett fémhuzalokkal a párkányzathoz rögzített üveg előtető látható.

Javasolt a kőporozás eltávolítása egy esetlegesen soron következő felújítás során. Ez esetben fel kell készülni a vakolatdíszek javítására vagy pontosabb újragyártására is az eredetihez hasonló építőanyagokból. Javasolt az eredeti ablakok megóvása rendszeres karbantartással, és egységes nyílászáró-színezés kialakítása. Amennyiben a tetőfedés cseréjére kerül sor, javasolt a jelenlegivel megegyező elemméretű, szálcement síkpala választása. A fémszerkezetű üveg előtető felújítása, korrózió elleni védelme javasolt. Javasolt továbbá a homlokzathoz futó légvezetékek kiváltása, illetve a kerítés egységesítése a kedvezőbb utcakép érdekében.

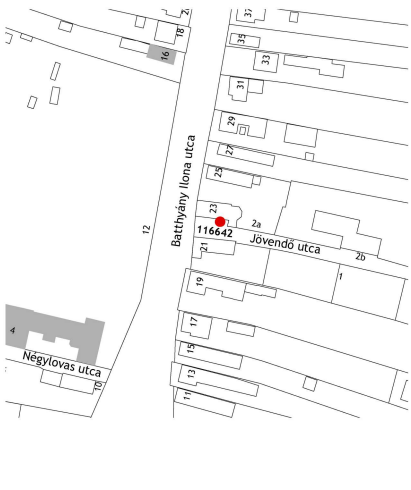
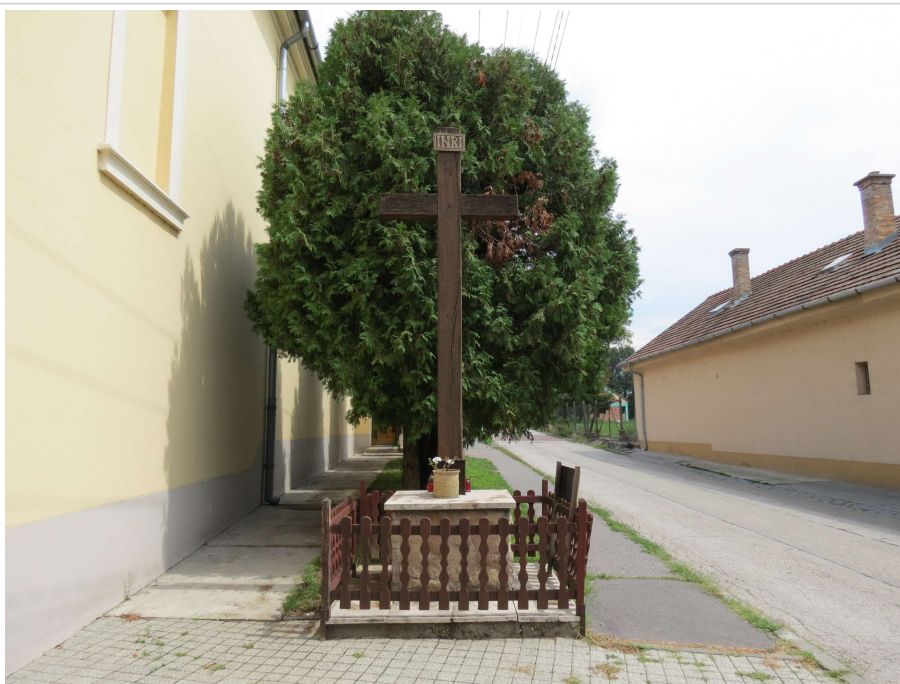
A fából készült kereszt a Szent Mária Magdolna katolikus templom mellett áll. Korábban bronz korpusz és napszimbólum díszítette.

Javasolt az ellopott korpusz és napszimbólum pótlása, akár új műalkotással, akár a korábbi rekonstrukciójával. Javasolt továbbá az emléket övező közterületi burkolatok egységesítése, az emlékhely jobb érvényesülése és kedvezőbb látványa érdekében.

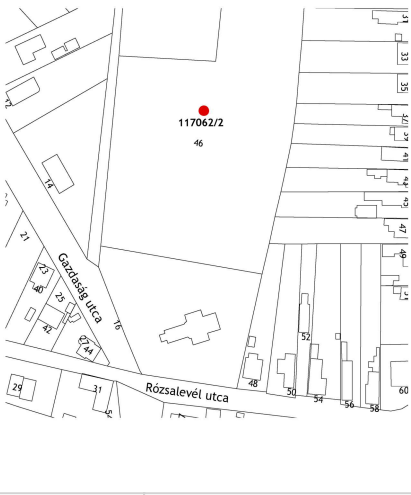
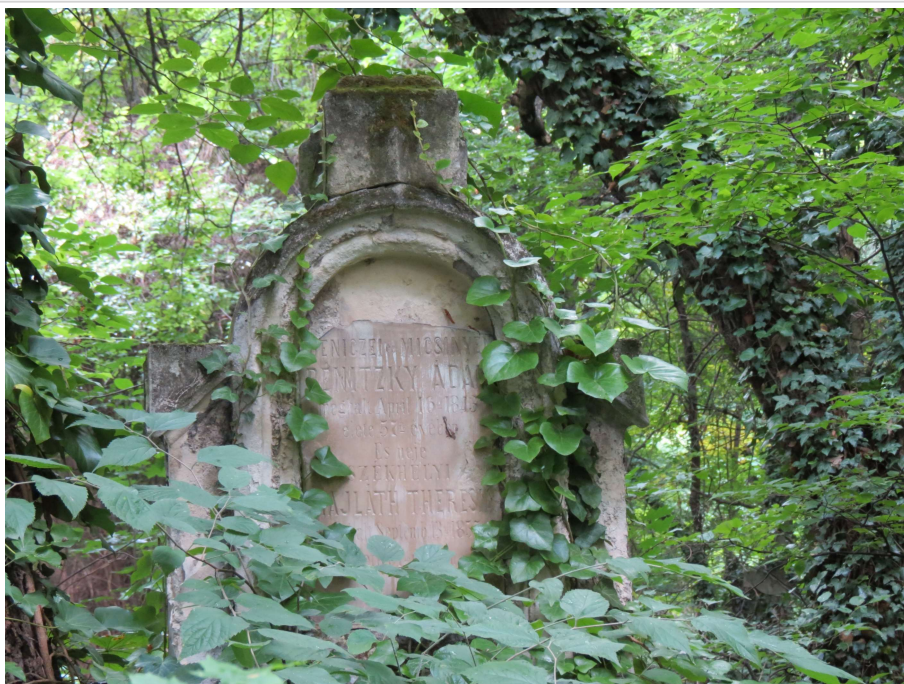
A síremlék kőanyaga rossz állapotú, mállik, melyet nagy részben az azon megtelepedő növényzet okoz. A növényzet eltávolítása, a kőszerkezet megtisztítása és sérüléseinek kijavítása szükséges az emlék hosszútávú fennmaradásához.

A Cinkotai Öregtemető jelenlegi, elhagyott állapota jelentősen megnehezíti az emlékek látogatását. A síremlékekhez vezető utak karbantartása, a növényzet gondozása fontos lenne a terület értékeinek láthatóvá tételéhez.

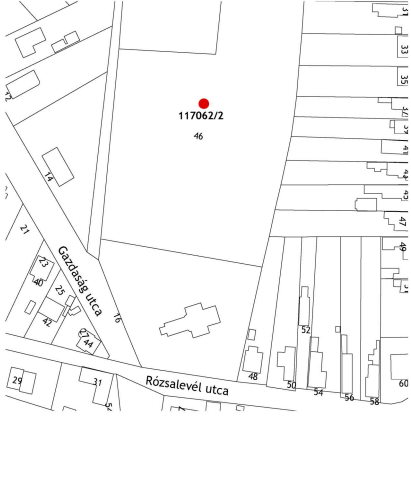
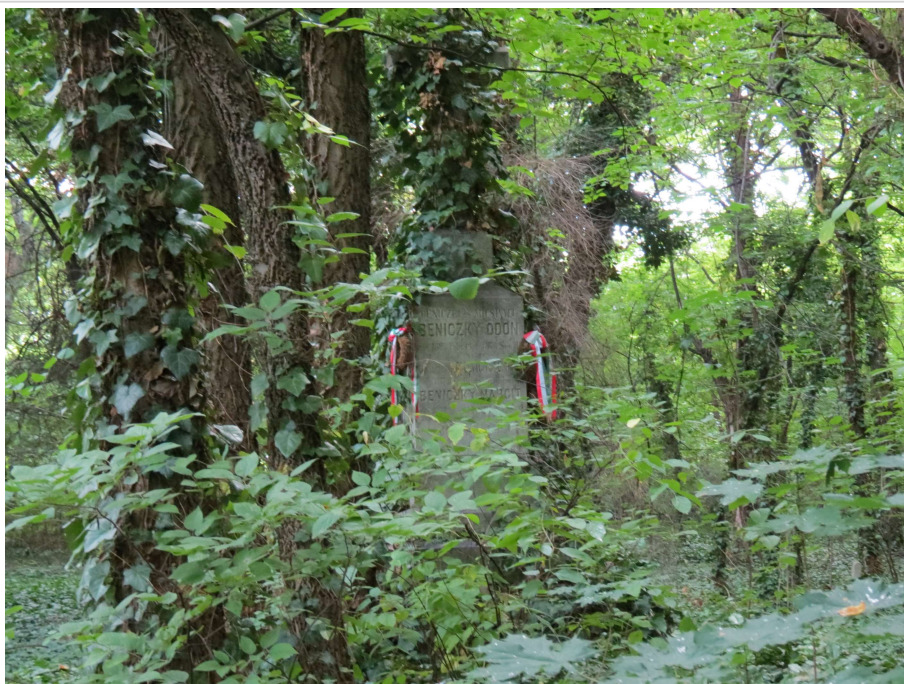
A síremlék Cinkota közel 50 éve nem használt Öregtemetőjében áll. A temetőt a természet uralja, a sírokhoz alig látható ösvények vezetnek. A kőkereszt magas talapzaton áll, melyen vésett feliratok olvashatóak. A kőkereszt formája ma egyáltalán nem kivehető, borostyán nőtte be.

A Cinkotai Öregtemető jelenlegi, elhagyott állapota jelentősen megnehezíti az emlékek látogatását. A síremlékekhez vezető utak karbantartása, a növényzet gondozása fontos lenne a terület értékeinek láthatóvá tételéhez. A síremlék jelenleg alig észrevehető, egy oldalról teljes magasságában növényzet borítja. A kőre felkapaszkodó növényzet roncsolja azt, így eltávolítása javasolt a síremlék védelme, és a méltóbb látvány érdekében.

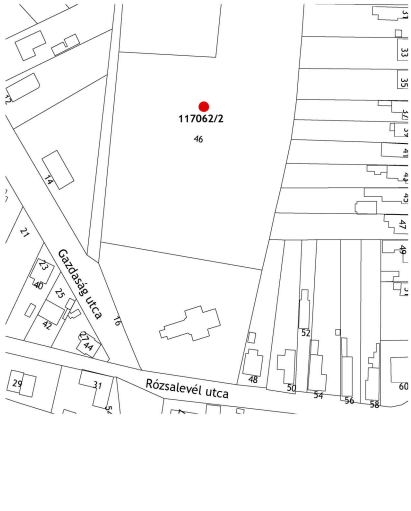
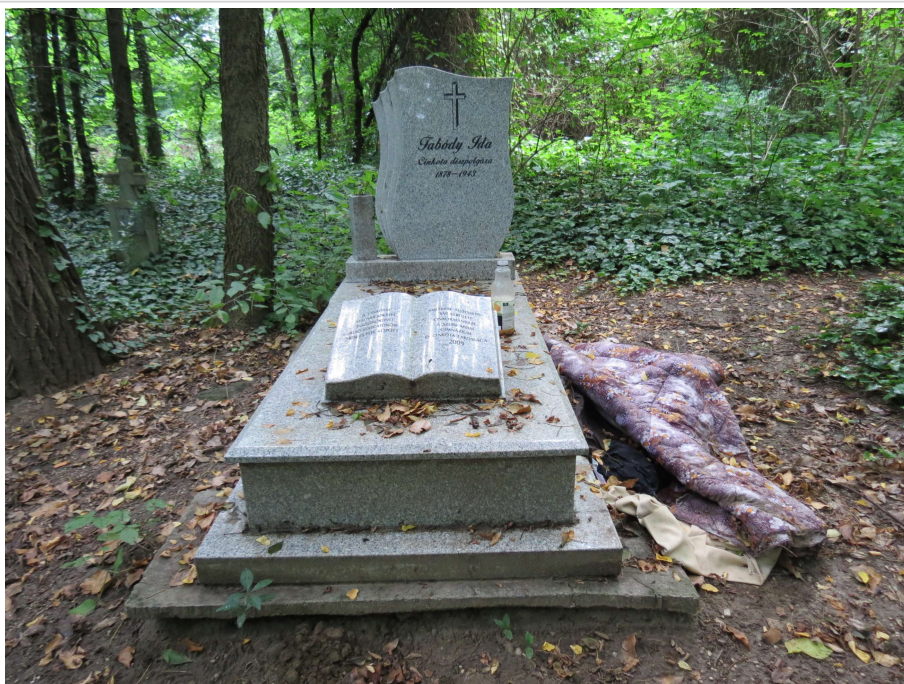
A síremlék jó állapotú, de környezete rendezetlen, szemét és takarók, ruhák fekszenek mellette a földön. A méltó környezet biztosításához rendszeres gondozás lenne szükséges.

A Cinkotai öregtemető jelenlegi, elhagyott állapota jelentősen megnehezíti az emlékek látogatását. A síremlékekhez vezető utak karbantartása, a növényzet gondozása fontos lenne a terület értékeinek láthatóvá tételéhez.

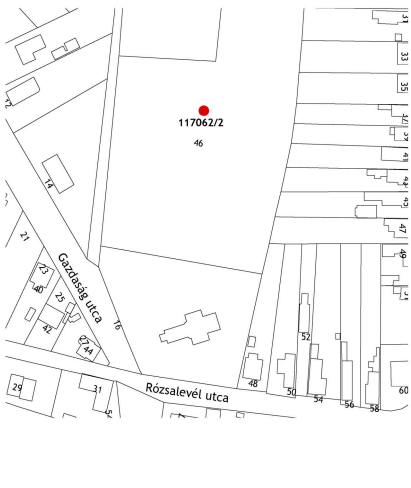
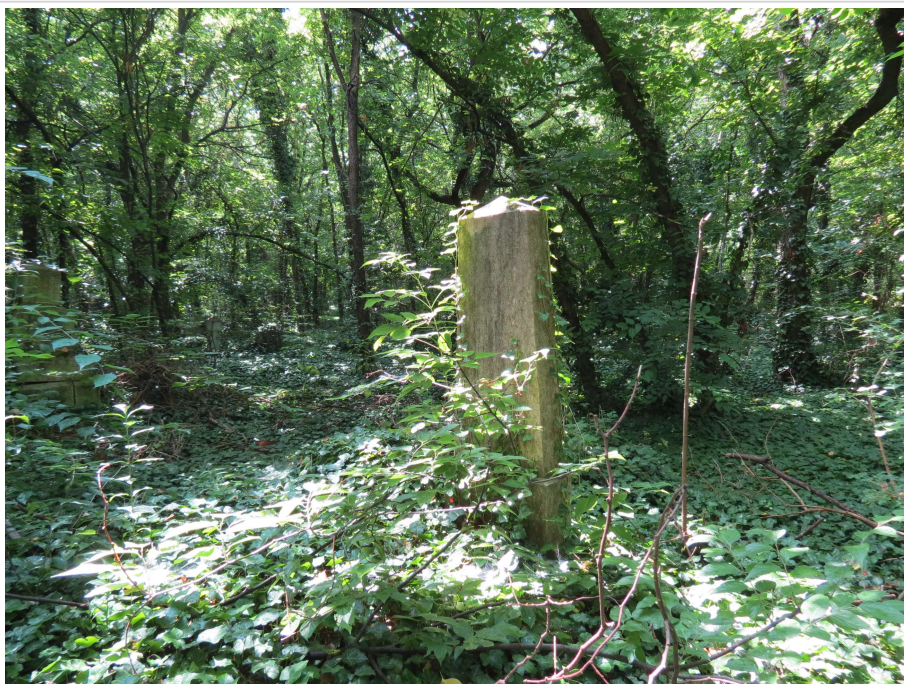
A síremlék a köré nőtt növényzettől nehezen megközelíthető. A kő fejfa felirata alig kivehető, így a növényzet eltávolítása és a feliratok megújítása javasolható.

A Cinkotai Öregtemető jelenlegi, elhagyott állapota jelentősen megnehezíti az emlékek látogatását. A síremlékekhez vezető utak karbantartása, a növényzet gondozása fontos lenne a terület értékeinek láthatóvá tételéhez.
