**Tárgy:** Javaslat a Budapest XVI. kerület, Szabadszabadszabadföld út 75., 76., 77., 78. szám alatti ingatlanok értékesítésére

| BUDAPEST XVI. KERÜLET<br>SZABADFÖLD ÚT – DÉCSI JÓZSEF U. –<br>TÁTRASZIRT SOR – SIMONGÁT U.<br>ÁLTAL HATÁROLT TERÜLET<br>SZABÁLYOZÁSI TERVE | | 2003.09.30. |

## **Ingatlanforgalmi értékbecslés**

1164 Budapest, Szabadsídi út 75-78.  
Hrsz.: 117583/2, 117583/13, 117583/8, 117583/9

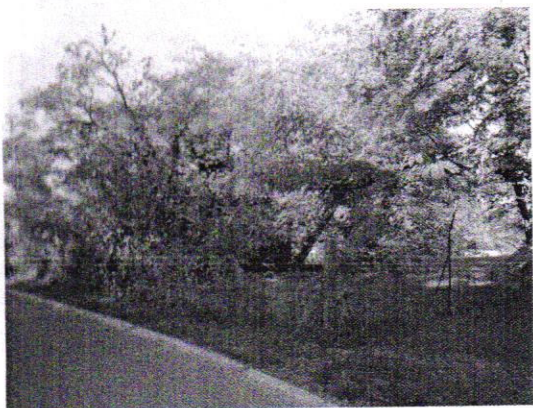
75.számú saroktelek felső utca felől

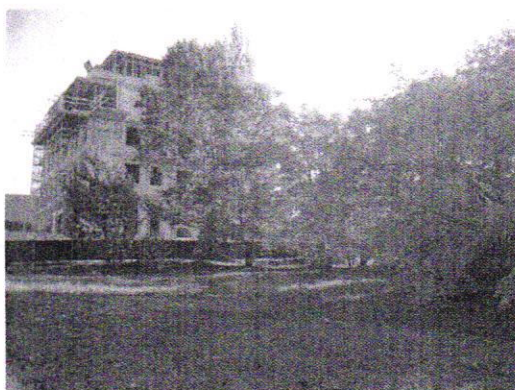
78. számú telek Szabadsíldi út felől

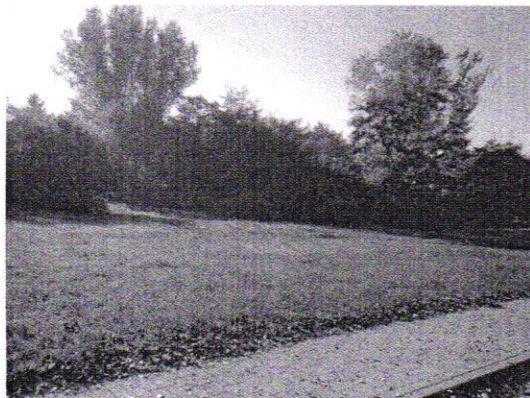
77. számú telek Szabadsíldi út felől

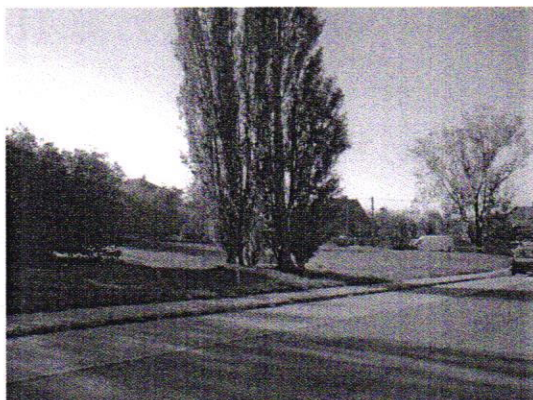
76. számú telek Szabadsíldi út felől

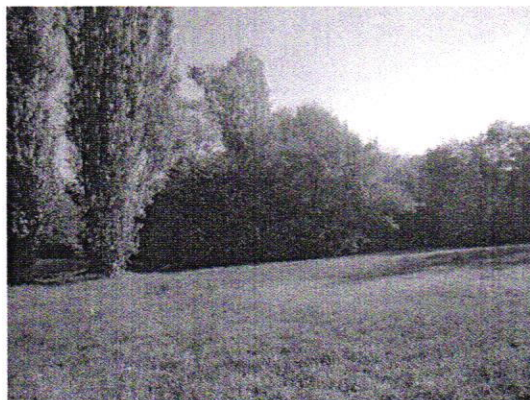
75. számú telek Szabadsíldi út felől
