sorszám:	városrész:
106	Mátyásföld
cím:	Táncsics u. 3.
hrsz:	105669
megnevezés: mai rendeltetés:	villaépület lakóház
védendő érték:	épület (H1)
építés éve:	nem ismert
építettő:	nem ismert
tervező:	nem ismert
építőmester:	nem ismert

adatfelvétel időpontja:	2019. május
adatfelvevő:	Füsi Zsófia Völgyzugoly Műhely Kft.
források:

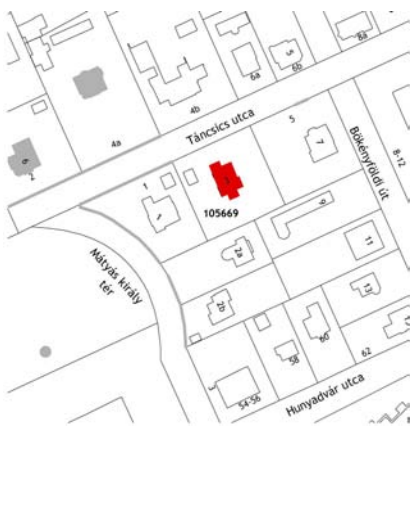
Az épület szuterénes, földszintes kialakítású. A főhomlokzatot nagy kiugrású oromzatos rizalit tagolja. A rizalit bal oldalán egykarú lépcső vezet a bejáratához, a fedett verandán keresztül. A fedés meredek sáttortető, melyhez a rizalit alacsonyabb gerincmagasságú csonkakontyos nyeregteteje csatlakozik. A tető közepén karakteres fatornyos felépítmény látható. Az épület jobb oldalához faszerkezetű télikert csatlakozik fedett átjáróval, de ez a növénytakarás miatt az utcaképből kevésbé érvényesül.

Az építés idejéről nincs forrásunk, stílusa alapján a svájci típusú villákhoz köthető. Az oromzatot íves záródású faszerkezet díszíti, melynek mezői rácsos kitöltésűek, a gerendavégek esztergált díszítésűek. A homlokzatok a mátyásföldi villaépítészet jellegzetességeit mutatják: sárga téglaburkolat, világos vakolatsávós díszítésekkel az ablakok körül és a lábazati sávnál. Az eresz mentén díszített szarufavégek és téglapárkány látható. A nyílászárók új szerkezetek. A tető hódfarkú cseréppel fedett, a toronysisak bádoglemez fedésű. Az épület összehatása harmonikus, nagyon előnyös a homlokzati faszerkezetek egységes színezése.

Az épület jó állapotú, rendezett környezetű, melynek megtartása javasolt folyamatos karbantartással. Az oromzat, a fedett terasz, az ereszaljak és a torony fa elemeire javasolt kiemelt figyelmet fordítani, és folyamatos karbantartással, időközönkénti felületkezeléssel védekezni az időjárás hatásai ellen. A Rendelet II/7. szakasza tartalmazza a védettséggel összefüggő korlátozásokat és kötelezettségeket.

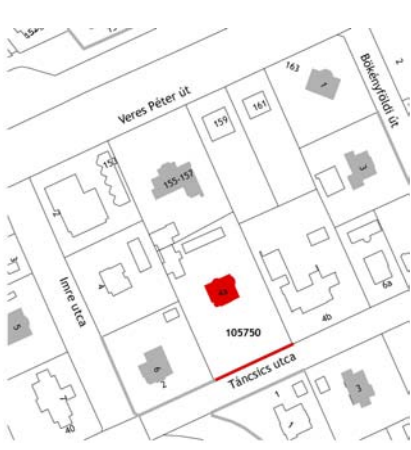
A szuterén szinttel ellátott ház különböző magasságú, formálású épületrészek kompozíciója. Az utcai homlokzat középrizalitjának bal oldalán kerek, háromszintes, kúp alakú sisakkal fedett torony áll, jobb oldalához földszintes rész csatlakozik, emeletén erkéllyel. Az épületet kontyolt nyeregtető fedi.

Az épületet a közelmúltban újították fel, így minden homlokzati elem jó állapotú. A falak a villatelepen gyakran alkalmazott téglaborításúak, melyen téglaparkányok futnak. A tornyot hangsúlyos, ívsoros koronázóparkány zárja. A tető cementpala, az eredeti formájában rekonstruált toronysisak fémfedést kapott. A nyílászárók az eredeti szerkezetek alapján újragyártott, korszerű faablakok. Az erkély áttört téglamellvédje is igényes rekonstrukció. Értékes eleme az épületnek a bejárat felett látható kovácsoltvas elötető-váz, melynek üvegbetét elemei egyelőre hiányoznak.

A kerítés téglapillérekkel osztott, téglalábazatú szerkezet, pálcás kovácsoltvas mezőkkel. A kovácsoltvas részek szokatlan módon derékszögben hajlított elemekkel díszítettek. A lábazat eltérő méretű kő fedlapjai szépen tagolják a hosszú kerítést.

Javasolt a felújított állapot megőrzése folyamatos karbantartással. A kerítésre erősített nádszövet eltávolítása, helyette takaró növényzet telepítése javasolt. A torony egykori szép osztású, kiselemes fedésének visszaállítása további történeti hűséget adhatna az épületnek.

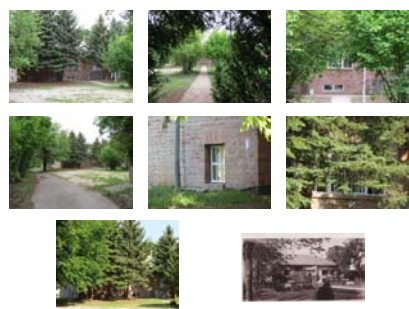
A növényzet mögött rejtőző téglalap alaprajzú, földszintes, szuterénes tömeg főhomlokzata enyhe kiugrású rizalittal tagolt. A fedés kontyolt nyeregtető. A bejárathoz egykarú lépcső vezet az épület jobb oldalán.

A falak téglalaborításúak, díszítetlenek. A tető palafedésű. A főhomlokzaton rizalitján nagyméretű, egyenes záródású, többszörösen osztott ablak látható, mely eredeti lehet. Korábban a mai bejárati ajtó helyén is hasonló méretű nyílás helyezkedett el. Az épület különleges eleme az egyik épületsarkon kialakított fülkében álló, harcost ábrázoló szobor.

Amennyiben a tetőfedés cseréjére kerül sor, javasolt a jelenlegi elemmérettel megegyező szálcement síkpala választása. Mivel az épület látványa csak kis részben az utcakép része, javasolt az előtte elhelyezkedő, utcáról belátható terület rendezése, parkosítása a kedvezőbb utcakép kialakításának érdekében.

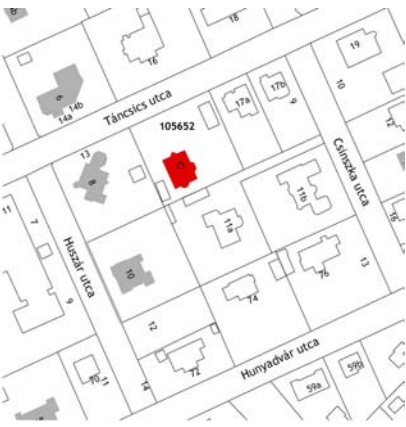
A szuterén szinttel ellátott ház különböző magasságú, formálású épületrészek kompozíciója. A legkarakteresebb elem a főhomlokzaton álló 45 fokban elforgatott, négyszög alaprajzú, háromszintes torony, gúla alakú toronysisakkal. A torony bal oldalán lapostetős, földszintes épületrész látható, előtte nyitott terasz, melyre egykarú lépcső vezet. A torony jobb oldalán kétszintes, szintén lapostetős épülettömeg áll. Az épület telekbelső felé néző része magastetővel fedett, melyet a főhomlokzati épületrésztől ívesen záródó oromfal választ el.

Az épület homlokzatai simára vakoltak, a vakolatdíszítés eredeti gazdagsága többnyire megsemmisült. Egy-egy stukkódísz őrzi a korábbi részletgazdagságot, illetve stilizálva, sötétre festett vakolatsávok jelzik a korábban hangsúlyos tagozatok helyét. Az épület különlegesen szép megmaradt részletei a kétszintes tömeg tetején látható áttört korlát, a különleges formájú toronyablakok és a nyílások szemöldökét díszítő figurális stukkók.

Javasolt a kétszintes épülettömeg tetején álló antenna áthelyezése a közterületről kevésbé látható helyre. Az archív ábrázolás színezésének karakterét a világosabb falfelületek és sötétebb nyílászárók adják. Javasolt tehát a falfelületek és a tagozatok jelölésének világos, egymáshoz közeli színárnyalatokat választani, az ablakokat pedig sötétebb színűre festeni. Ezzel a mainál kevésbé kontrasztos összhatás alakulhat ki, amiben jobban érvényesülhetnek a fennmaradt szép részletek: a stukkódíszek és a nyílászárók. Amennyiben elegendő forrás lelhető fel a toronysisak egykori kialakításáról, javasolt a helyreállítás. A Rendelet II/7. szakasza tartalmazza a védettséggel összefüggő korlátozásokat és kötelezettségeket.

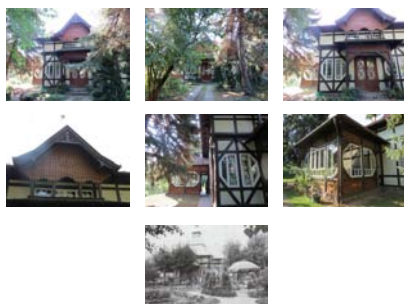
A ház kétszintes tömegét a főhomlokzaton oldalrizalit tagolja, melynek bal oldalán hátrahúzva földszintes veranda található. A tetőforma kontyolt nyeregretető, melyhez a rizalit középrészén kisméretű vízvetős nyeregretető csatlakozik.

A ház látszó gerendaváz tartószerkezete egyedülállóan maradt fenn Mátyásföldön. Az épület igényes részletképzése is kiemelkedő értéket képvisel a kerületben, a díszesen faragott gerendák, fűrészelt díszű oromzat és veranda, illetve a finoman osztott nyílászárók mind eredeti kialakításukban maradtak fenn a gondos karbantartásnak köszönhetően. Az épület kő lábazatra épült, tetőzete pedig cserépfedésű. Az épület színvilága harmonikus: a gerendaváz sötétbarnára festett, a vázat kitöltő és oromzati díszítő elemek világosbarnák, a nyílászárók egységesen fehér színűek.

Az épület nagyon szép állapotú, a gondosság fenntartása javasolt. Javasolt a látszó fa szerkezetek védelmére kiemelt figyelmet fordítani és időközönkénti felületkezeléssel védekezni az időjárás hatásai ellen. A Rendelet II/7. szakasza tartalmazza a védettséggel összefüggő korlátozásokat és kötelezettségeket.

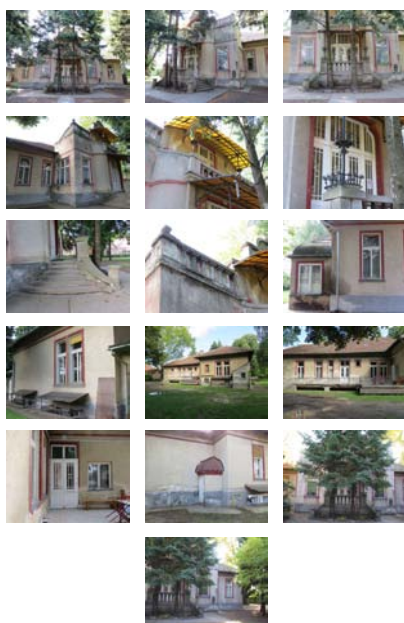
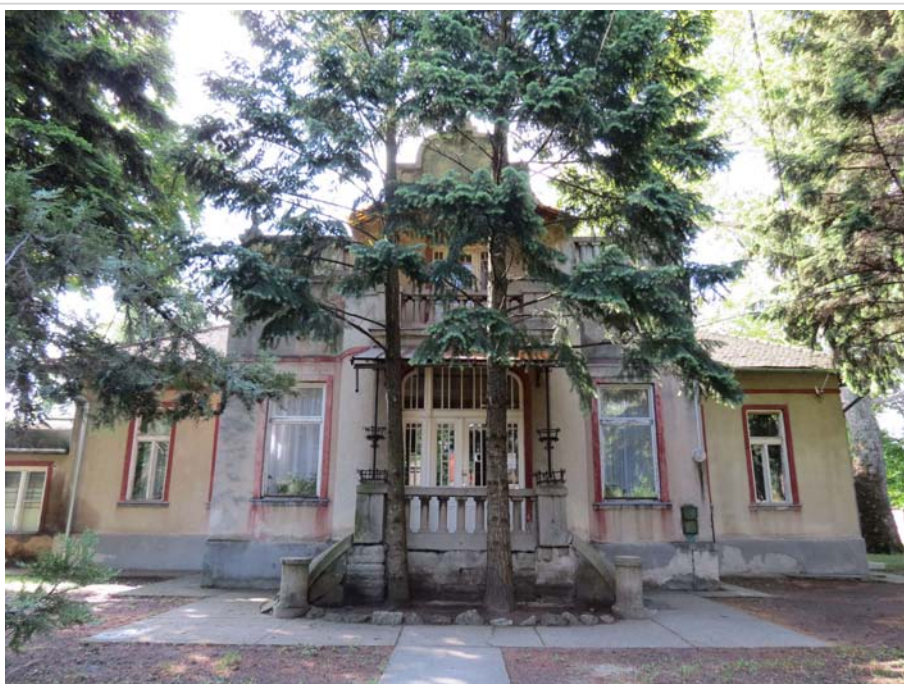
Az L alakú, földszintes épület Veres Péter út felé néző szárnya szimmetrikus, középrizalitos kialakítású. A középrizalitos kialakítása hangsúlyos, attikafallal és íves oromzattal záródik, a földszinten pedig a középtengelyben elhelyezett bejárathoz íves, balusztrádos korláttal kísért kétkarú lépcső vezet. Az oldalszárnyak kéttengelyesek. A fedés kontyolt nyeregteretű, melyhez a rizalitos ormfala mögött kisebb nyeregteretű rész csatlakozik.

A homlokzatok simára vakoltak, vakolatdíszítés nem látható rajtuk. Az ablakok körül és az ereszek mentén vörösrre festett sávok futnak. Az eredeti homlokzattagolás gazdagabb volt: a sarkokat armírozás, a nyílásokat vakolatkeretezés díszítette. Eredeti elemként maradt meg az oromzat kialakítása, a féloszlopokkal tagolt attikafal, és a stilizált balusztrádos erkélymellvéd. Valószínűleg a kovácsoltvas előtetők is eredeti szerkezetek, melynek a földszinten a támasztó vasoszlopai is megmaradtak. További értéket képviselnek az eredeti nyílászáró szerkezetek, a bejárati ajtó, és a T osztású, díszített osztóléccel ellátott fa ablakok.

A homlokzatok átfogó felújítása javasolt, melynek során kiemelt figyelmet kell fordítani az eredeti elemek megőrzésére. A vakolatszínézeskor javasolt kevésbé kontrasztos színár választása a nyíláskeretezéseknek és az alapszínnek. A főhomlokzaton már kicserélt, de rossz állapotú ablakok cseréje javasolt, a még fennmaradt eredeti kétszárnyú ablakok rekonstrukciójával. Az épület vízszigetelése valószínűleg nem megoldott, a lábazati sávon nedvesség, vakolatlepergés, sókiválás figyelhető meg. Mivel az épületben helytörténeti gyűjtemény működik, kiemelten fontos e kérdés feltárása és a probléma mielőbbi orvoslása. A Rendelet II/7. szakasza tartalmazza a védelemmel összefüggő korlátozásokat és kötelezettségeket.

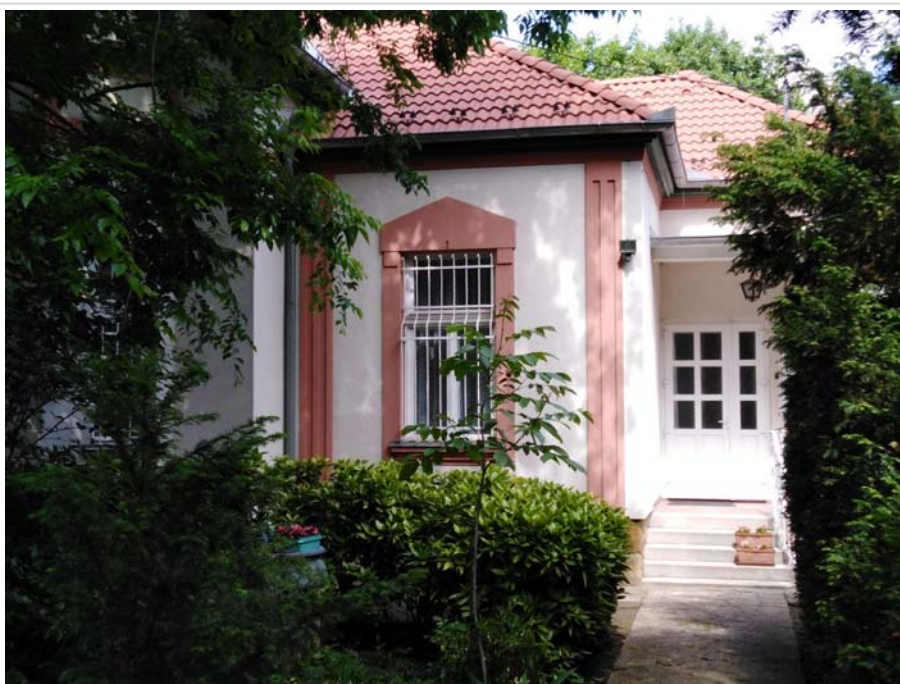
Földszintes, szütereáns épület. A főhomlokzatot oromzatos középrizalit tagolja, melyen a nyolcszög három oldalával záródó épületrész ugrik előre. A fedés kontyolt nyeregtető, melyhez az oromzat feletti kisebb nyeregtető csatlakozik. A bejárathoz a jobb oldalszárny mellett egykarú lépcső vezet.

A homlokzatok vakoltak, melyek alapszíne fehér, vörös kő lábazzal és hódfarkú cserép tetőfedéssel. A homlokzatokat vörösesbarnára festett vakolatsávok tagolják az oldalszárnyak kereteként, az orommező és az ereszek mentén, az erkélymellvéden illetve a nyílások könyöklőpárkányainál. Az ereszdeszkázat és az oromszegély zöldre festett. A rizalit egyszárnyú és az oldalszárnyak kétszárnyú ablakai fehérre festett, történeti ablakszerkezetek, tört vonalú, fehér védőrácscsal.

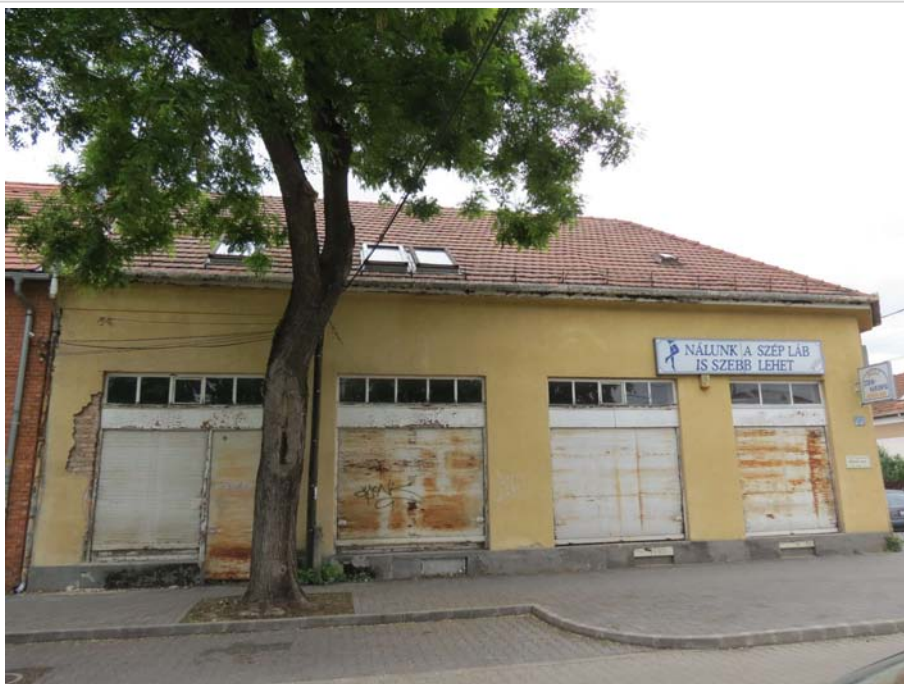
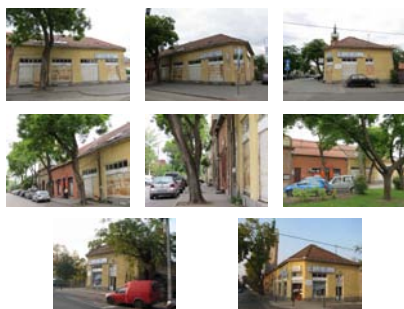
Az épület földszintes tömegű, tetőtere részben beépített. Tetőzete a sarkon kontyolt nyeregterető, mely magasságában, tetőhajlásában a szomszéd épületet követi.

Az épülethomlokzatok vakoltak, díszítés nélküliek. A tető cserépfedésű. A Hősök tere felé négy, a Szent Korona utca felé egy nagy kirakatablak néz. A nyílászárók elavultak, rozsdásak, látványuk jelentősen rontja a tér összképét.

Az épület bár díszeitől megfosztott és nyílásrendje feltehetően nem az eredeti állapotot tükrözi, zártosorú beépítése, tömegarányai őrzik az egykori piactér üzletsorának hangulatát, így védendő érték.

Az épület jelenleg használaton kívüli, leromlott állapotú. Ha új funkció találja meg a helyét a házban, a felújításkor kiemelt figyelmet kell fordítani a nyílászárók kialakítására, mely a homlokzatok leghangúlyosabb eleme. Érdemes megvizsgálni az üzletsor további elemeit, a Hősök tere 11-12. szám alatti épületeket, melyek nyílászáró-ritmusa jobban közelíti a 20. század eleji, történeti állapotot. A homlokzaton visszafogott reklámfelületek és cégek elhelyezése javasolt, melyek az épületsor jelentőségét tiszteletben tartják és a homlokzat megjelenését nem ronszolják.

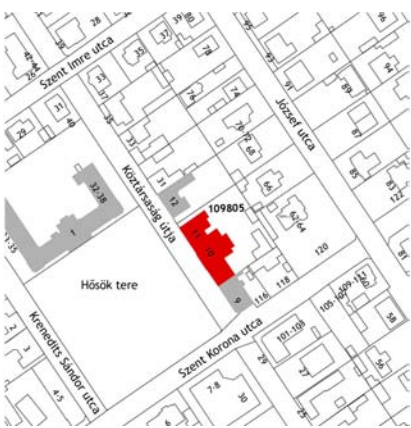
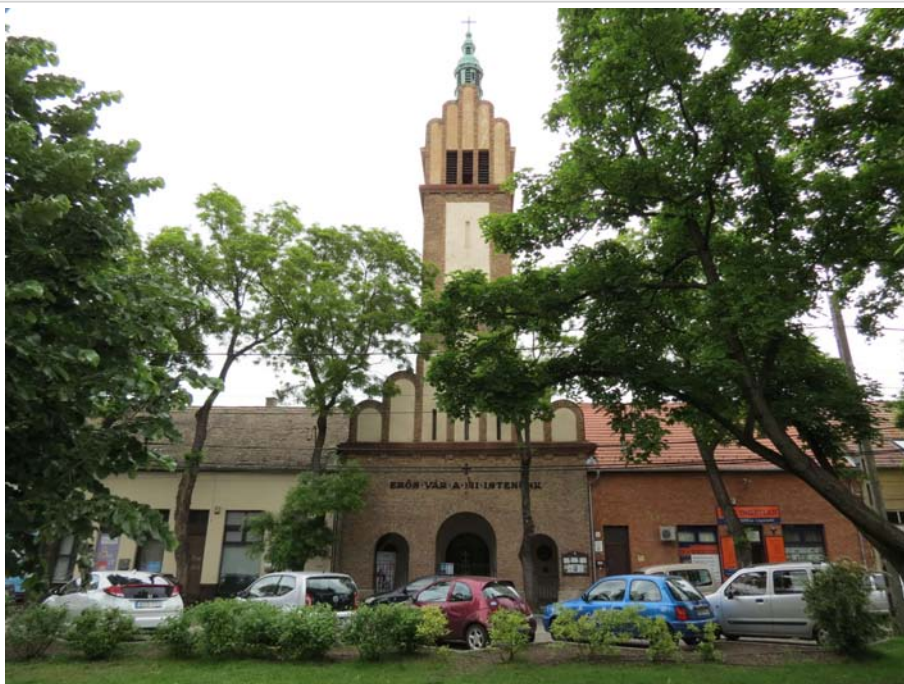
Az egy telken álló üzletsorok és templomépület homlokzati síkja megegyezik. A templom toronnyal záródó tömegét két oldalról veszik körbe a földszintes, utcával párhuzamos tetőgerincű üzletsorok.

A templom bejáratát három félköríves kapunyílás adja, mely felett zárópárkány, majd íves lezárású szakaszokból álló oromzat látható. Az oromzati motívum megismétlődik a toronysisak magasságában is. Az épület földszinti falszakasza téglaborítású, az oromzat és a torony vakolt, melyen a téglá díszítőelemként jelenik meg. A templom egykor igen díszes volt: az archív fotókon stilizált ornamentális díszítés látható a ma egyszínű, vakolt felületeken.

A Hősök tere 10. sz. alatti üzletsor nyílászáró kiosztása valószínűleg az eredeti állapotot mutatja. Az épülethomlokzat ma simára vakolt, korábban ez is gazdagon díszített volt: az épület középtengelyében kis oromzat emelkedett, melynek íves vonalvezetésű díszítő mintázata a párkányon is folytatódott. A templom jobb oldalán álló üzlet homlokzata téglaborítású, melynek eredeti nyílászáró rendjét valószínűleg átalakították egy felújításkor.

Az üzletsorok reklámfelületeinek kialakításakor javasolt anyagában és színében az épülethez illő cégér elhelyezése. Visszafogott reklámfelületek és cégek elhelyezése javasolt, melyek az épületsor jelentőségét tiszteletben tartják és a homlokzat megjelenését nem roncsolják.

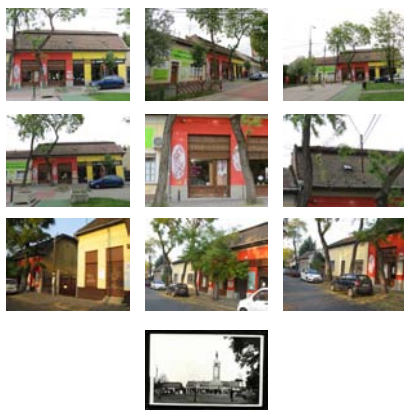
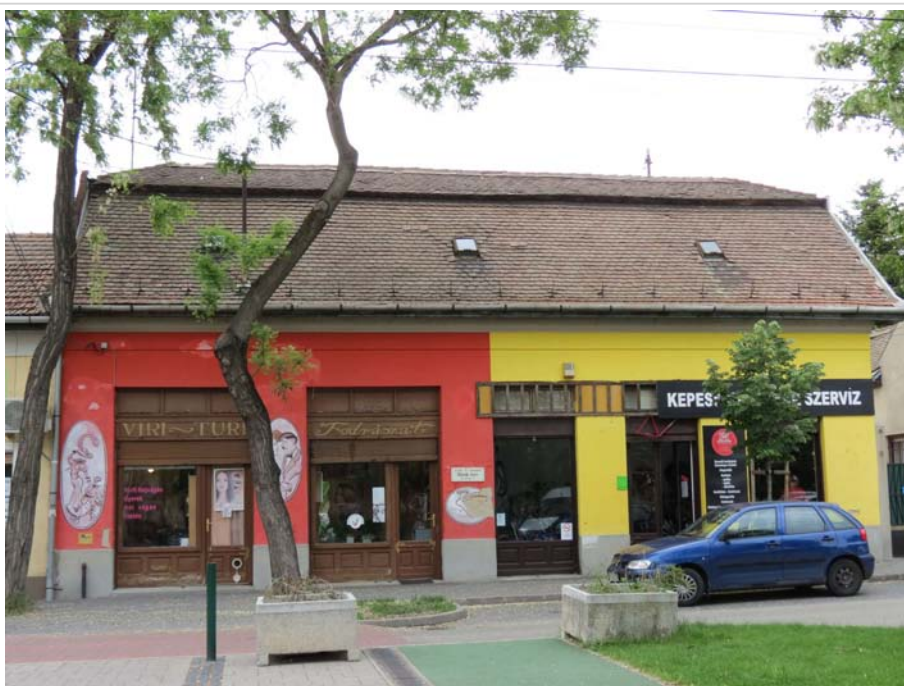
Az épület eredeti tömegformáját őrzi: földszintes kialakítású épület, csonkakontyos manzárdtető-fedéssel.

Az épület vakolt homlokzatú, tetőzete cserépfedésű. Az öttengelyes homlokzat aszimmetrikus kialakítású, két nagyobb és három kisebb méretű kirakatablak tagolja. A házat két üzlet foglalja el, ezt a kétszínű –piros és sárga – homlokzati festés is jelzi.

Javasolt az épületszínezés átgondolása, a környezethez, a természetes színvilághoz jobban illeszkedő szín választása. Visszafogott reklámfelületek és cégek elhelyezése javasolt, melyek az épületsor jelentőségét tiszteletben tartják és a homlokzat megjelenését nem roncsolják.

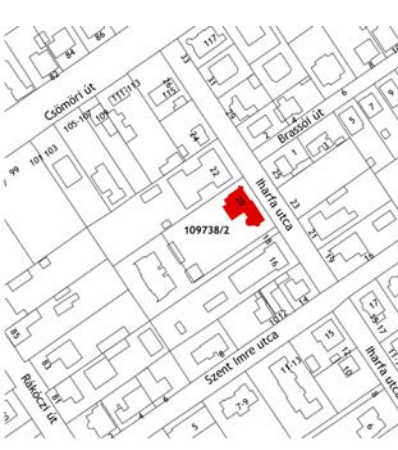
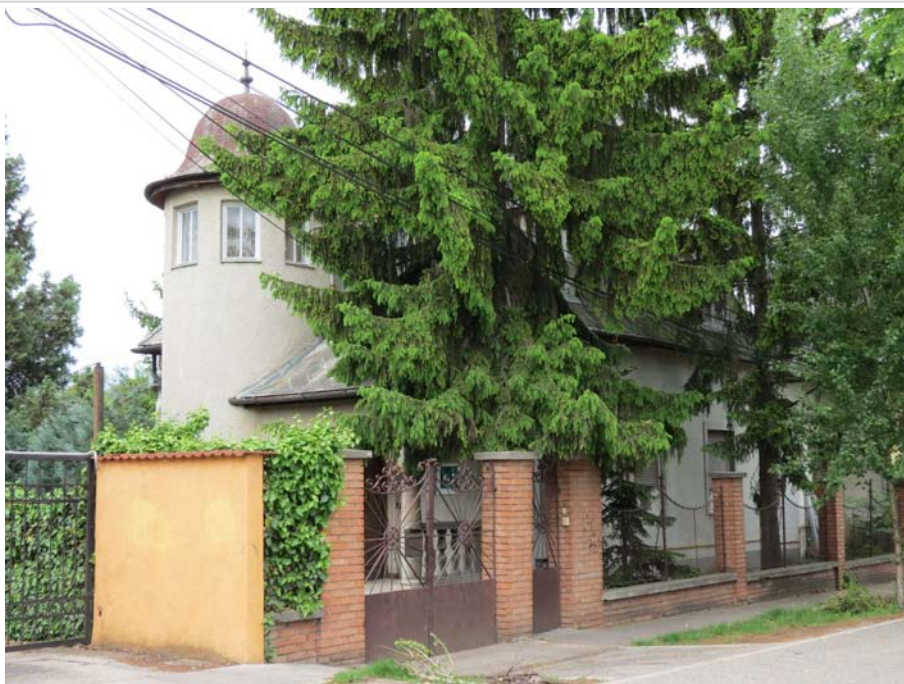
Az épület földszintes, meredek manzárd tető fedí, mely beépített. Az épülettömeg íves és derékszögű formák izgalmas kompozíciója: a ház legkarakteresebb eleme a fő tömeghez csatlakozó kör alaprajzú torony, melynek toronysisakja ívelt, harang alakú. További hangsúlyos elem a torony előtti boltozatos bejárati tornác, és az udvar felé néző íves épületrész, melynek felső része nyitott teraszként funkcionál, és a tetőtérből közelíthető meg. A beépített tetőtér íves záródású ablakai egy 1960-ban készült fotón már láthatóak.

Az épület homlokzatai vakoltak, a tető palafedésű. A toronysisak csúcsán fém csúcsdíz látható. Az épület nyílászárói több periódusból származhatnak: eredetiek lehetnek a vékony profilozású, fehérre mázolt fa ablakok, későbbi átalakítások eredményei a külső redőnytokok, sötétbarna, és az árnyékoló nélküli, natúr fa színű ablakok. A főhomlokzaton megjelenő építészeti részletek az ablakok körül futó egyszerű vakolatkeret, illetve a bejárat tornácának balusztrádos korlátoszlopai, illetve a tornác tartóoszlopa.

Az épület egységesebb, harmonikusabb megjelenése érdekében javasolt a homlokzati nyílászárók egységesítése, mind szín- mind anyaghasználatban. Az eredeti nyílászárók megővésére javasolt fokozottan ügyelni, lehetséges esetben javítani, szükséges esetben újragyártani a meglévők alapján. Ajánlott a homlokzati nyílászáróknál rejtett redőnytok beépítése. Amennyiben a fedés cseréjére kerül sor, javasolt a jelenlegivel megegyező elemméretű, szálcement síkpala választása.

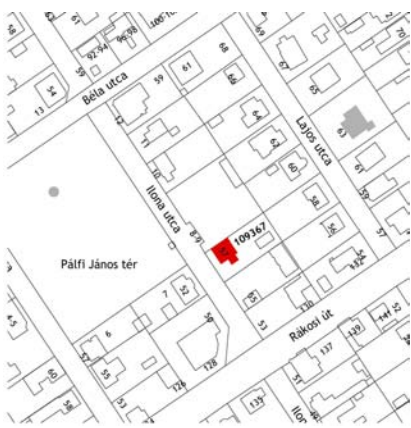
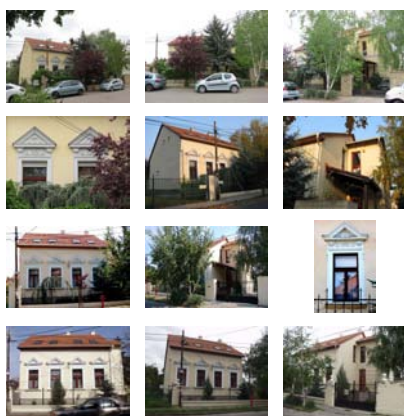
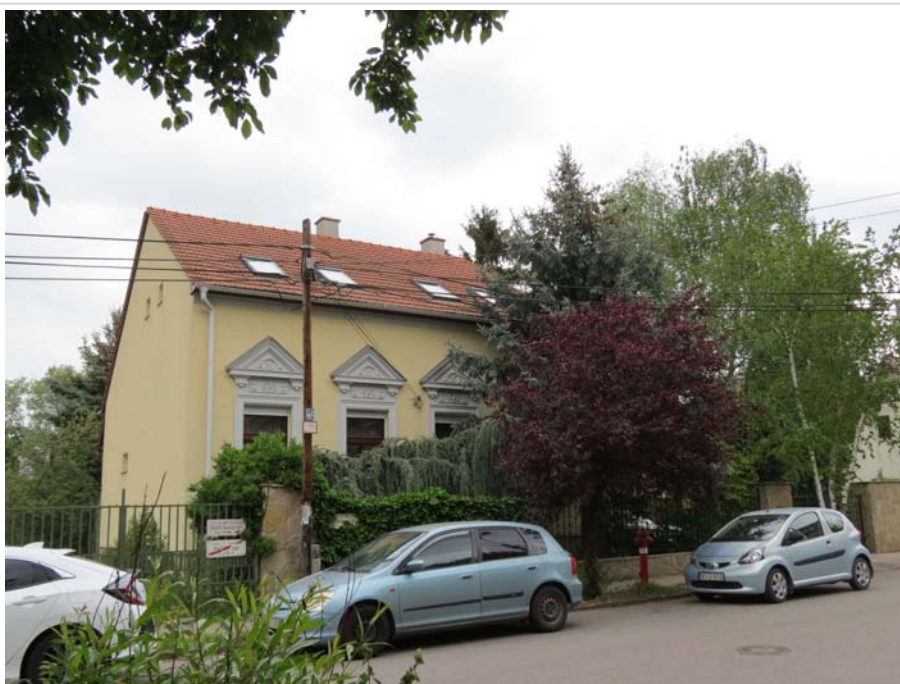
Az épület földszintes, tetőtere beépített. A közel négyzetes alaprajzú fő tömeghez egy kisebb toldalék csatlakozik az épület bejáratánál, mely feltehetően egy bővítés eredménye. Az épület magastetős, tetőgerince az utcával párhuzamos. A tetőtérbeépítés előnyös, tisztelettel viszonyul a történeti tömeghez, a tetősíklablakok nem módosították a tető eredeti kontúrját.

A tetőzet cserépfedésű, a homlokzatok vakoltak, gazdag építészeti részletképzéssel. A nyílászárók profilált szalagkeretezésűek, mely felett konzolokon nyugvó szemöldökpárkány és timpanon látható. A timpanon és a párkány mezőjét plasztikus kagyló motívumok díszítik. A nyílászárók a közelmúltban történt felújítás során leegyszerűsödött, eredeti formáját a 2011-es fotók őrzik. A főhomlokzat nyílászárói egységesen T osztású, fa nyílászáró szerkezetek. Az épületbővítés nyílászárói színükben a történeti szerkezetekhez illeszkedő fa ablakok.

Az eredeti nyílászárók megóvására javasolt fokozottan ügyelni, lehetséges esetben javítani, szükséges esetben újragyártani a meglévők alapján.

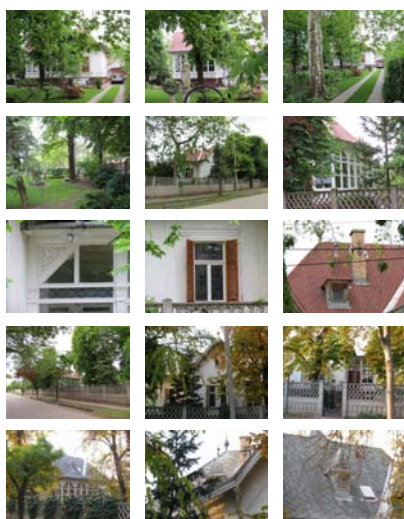
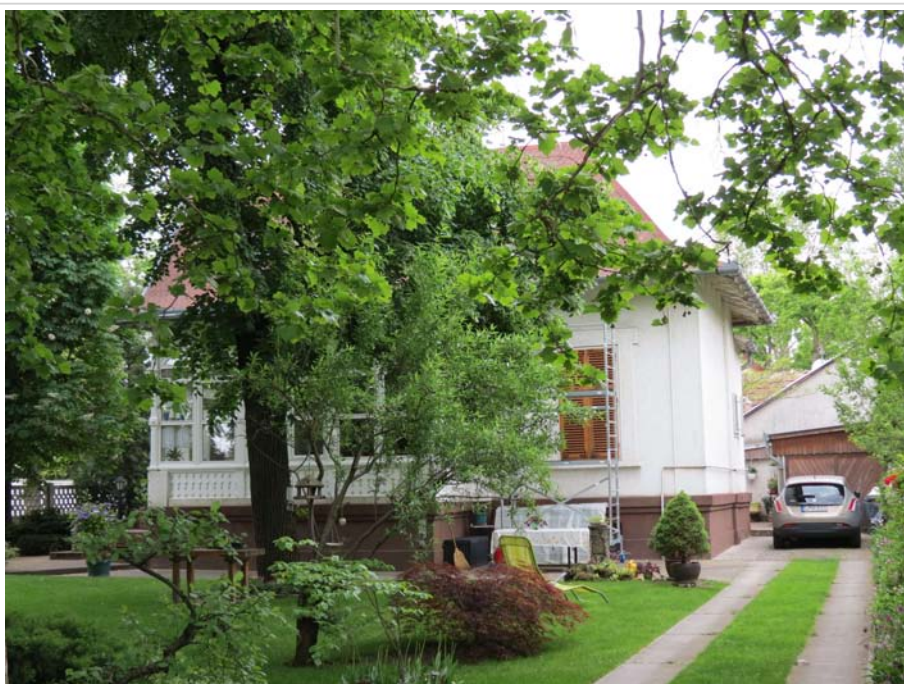
Az épület földszintes tömegét magas hajlású, kontyolt nyeregtető fedi. A fő tömeget a Szent Korona utcai homlokzaton oromzatos rizalit tagolja, az Ilona utca felől pedig üvegezett veranda csatlakozik hozzá.

Az épület homlokzatai vakoltak, a tető hódfarkú cserépfedést imitáló bitumenes zsindelemmel fedett. A homlokzat leghangsúlyosabb eleme a 110 éves fa veranda, mely az épület keleti szárnyát adja. A veranda szerkezete részletgazdag famunka, melynek egy-egy mezőjében színes üveg betétek is láthatóak. Az igényes famegmunkálás az eresztúlnyúlás íves kialakításánál is megfigyelhető. Az egyenes záródású, T osztású faablakokat stukkókeretezés veszi körül, és zsalugáter árnyékolja. Az épület sötétbarnára festett, robosztus, ám arányosan tagolt lábazon áll. Karakteresek az épület tetőzetének elemei is: a csúcsdíszek, a tetőkibúvók faragott faszerkezetei, illetve a kémény állékonyságában is szerepet játszó, míves kialakítású kovácsolt kötővas szerkezet.

A soron következő felújítás során érdemes a tető elemeinek karbantartására figyelmet fordítani: a tetőkibúvók kezeletlen faszerkezetének felületkezeléssel védelmet biztosítani, illetve a gyorsan öregedő, és nem túl esztétikus bitumenes lemezfedést tartósabb kiselemes fedésre cserélni. Az eredeti nyílászárók megóvására javasolt fokozottan ügyelni, lehetséges esetben javítani, szükséges esetben újragyártani a meglévők alapján. Javasolt a nyílászárók színének egységesítése.

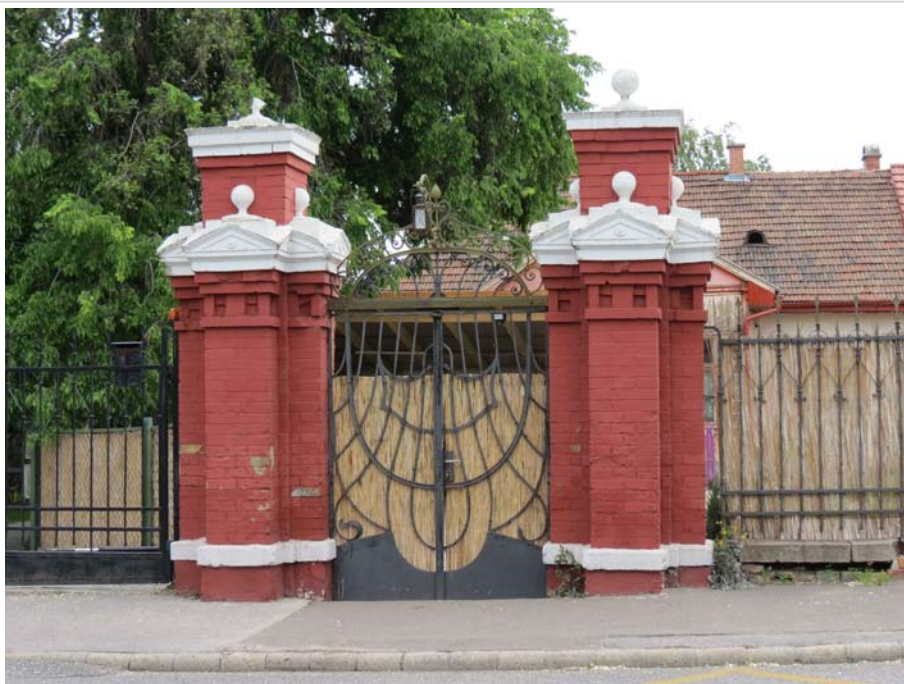
A kerítés téglalábazatú, rajta kő fedlap. A sűrű kovácsoltvas pálcás kerítésmezőket téglapillérek tagolják. A kovácsoltvas pálcák leveles dísszel végződnek, köztük geometrikus díszítő elemekkel. A kerítés része a nagyméretű pillérek által közrefogott kétszárnyú bejárati kapu. A téglaeépítmények alsó szakaszát négy oldalon timpanonnal záródó pilaszterekkel bővítették, így adva monumentális hatást a bejáratnak. A timpanonok és a pillérek tetejét gömb alakzatok díszítik. A bejárati kapu lendületes, íves vonalvezetésű fémszerkezet.

Javasolt a téglapillérek természetes látszó téglafelületeinek visszaállítása, mivel a jelenlegi vörös szín nem illeszkedik sem az utcakép hangulatához, sem a kerítés történeti jellegéhez. A kerítésre belülről felerősített nádszövet sem előnyös megjelenésű, helyette az intim kert kialakításához, a belátás megakadályozására, növényzet telepítése javasolt. A pillérfejezetek hiányzó díszítő elemei rekonstruálhatók a meglévők alapján. Javasolt a fém szerkezetek korrodálódásának megakadályozása és egységes színű festése. A Rendelet II/7. szakasza tartalmazza a védettséggel összefüggő korlátozásokat és kötelezettségeket.
