sorszám:	városrész:
<b>141</b>	<b>Rákosszentmihály</b>
cím:	Nádor u. 51.
hrsz:	110425
megnevezés:	<b>villaépület</b>
mai rendeltetés:	lakóház
védendő érték:	<b>épület (H1)</b>
építés éve:	1896.
építtető:	Szentesi Józsefné
tervező:	nem ismert
építőmester:	nem ismert

adatfelvétel időpontja:	2019. május
adatfelvevő:	Füsi Zsófia Völgyzugoly Műhely Kft.
források:	Lantos-Széman 2014. 89.o. Lantos-Tóth-Széman 2011. 147.o.

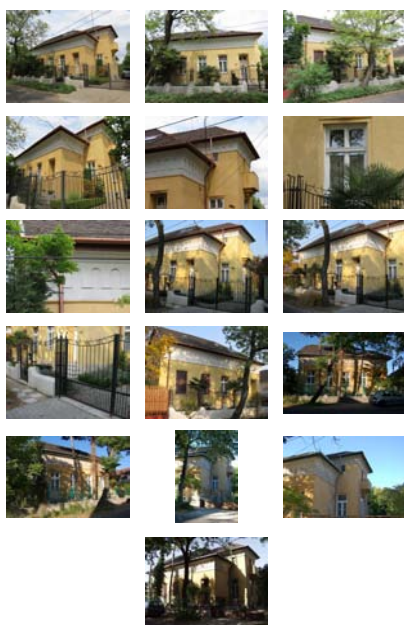
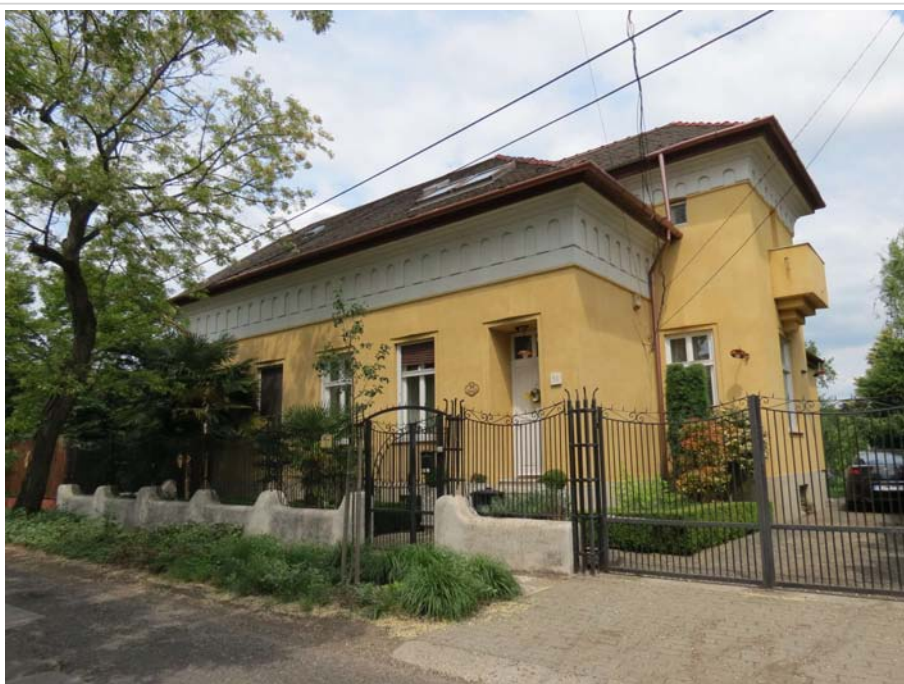
A lakóépület egyszerű, zárt tömbje finoman tagolt. A téglalap alaprajzú, földszintes tömeghez a délkeleti oldalon kétszintes épületrész csatlakozik. A nyeregterető egyik oldalán kontyolt, a telekhatáron álló oldalon oromfallal záródik. A tetőzet beépített.

Az épület homlokzatai vakoltak, a tető cserépfedésű. A homlokzat fő karakterét a hangsúlyos párkánydíszítés adja. A párkány nem a klasszikus tagozati formákat követi, stilizált vakárkásorra emlékeztet a fríz mezőjének sormintája. A homlokzat egyéb díszítései nem hangsúlyosak, a nyílászárókat a falsík mélyítésével kialakított keret veszi körül, a falfületek simára vakoltak. Az épület eredeti nyílászáróit műanyagra cserélték, de a díszes osztóléceket megőrizték, melyet az új ablak síkja elé helyeztek el. Egyedi eleme az épületnek az erkély lépcsőzetes konzol-kialakítása.

Az épület jó műszaki állapotú, egységes megjelenésű. Környezete, kerítése rendezett. A ház felújítása, karbantartása mintaszerű, a gondosság további fenntartása javasolt. A homlokzatra futó léghébelek kiváltása és az ereszek levezetésének megoldására diszkrétebb megoldás keresése javasolt. A Rendelet II/7. szakasza tartalmazza a védettséggel összefüggő korlátozásokat és kötelezettségeket.

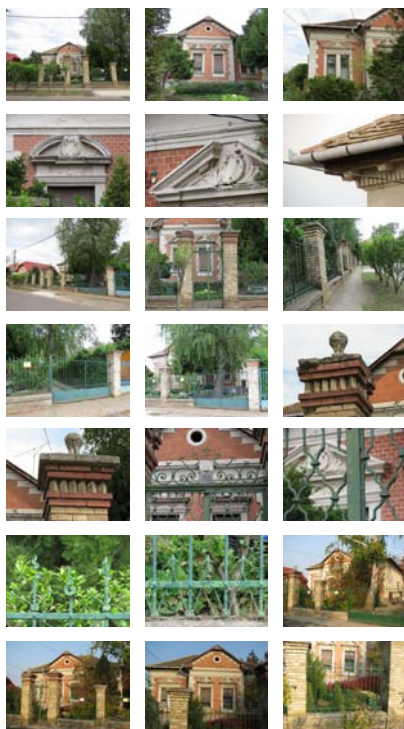
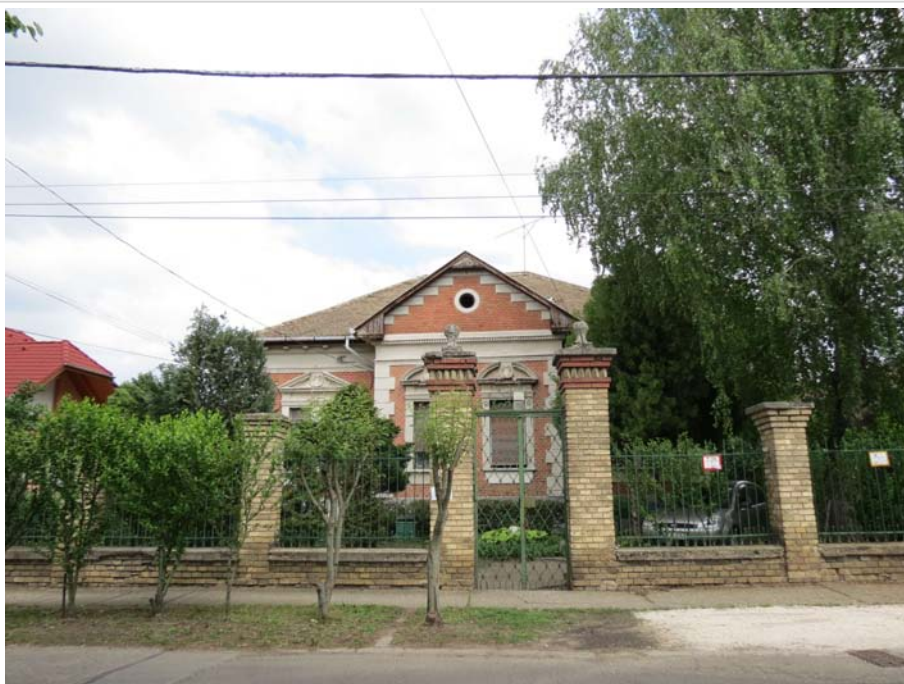
Az épület szimmetrikus tömegű, oromzatos középrizalittal tagolt. A földszintes tömeget az utcával párhuzamos gerincű kontyolt nyeregretető fedi, melyhez a rizalit nyeregretetős lefedése merőlegesen csatlakozik. A villa hátsó részén, emeletnyi magasságban korábban hatalmas víztartály állt, melyet 1911-ben díszes, toronyszerű faburkolattal láttak el. A villa egyik átépítésekor ezt az épületrészt lebontották, csak a földszinti épületrész maradt meg.

Az épület vörös téglafalfelületeit világos színű vakolatdíszek tagolják: sarokarmirozások, ablakkeretezések, körbefutó fogsoros párkány. Az ablakkeretek különösen igényes kialakításúak: díszített frízű szemöldökpárkány felett nyitott íves és háromszögű orommezők, bennük címerszerű stukkódíszítéssel. Az egyik díszben B betű olvasható, mely az építető Bognár családra utalhat. Az oromzat közepén vakolatkeretes körablak. Az épület nyílászárói történeti szerkezetek: zöldre festett, T osztású, kapcsolt gerébtokos ablakok.

A kerítés téglapillérekkel osztott, kovácsoltvas pálcás szerkezet. A kerítés hangsúlyos eleme a bejárati kapuzat. A két, díszes téglafejezetten és kő záróelemmel ellátott pillér között kétszárnyú kovácsoltvas kapu áll, diagonálisan szerkesztett hálós mintázattal. A kerítés téglaszerkezetében sárga és vörös elemeket is használtak, a kovácsoltvas elemek pedig zöldre mázoltak.

A szép állapotú, sok történeti elemet őrző épület fényét tovább emelné az oromzat díszítő fa elemeinek visszaállítása az eredeti szerint. Az épület minden megmaradt vakolatdíszé megőrzendő elem. Az eredeti nyílászárók megóvására javasolt fokozottan ügyelni, lehetséges esetben javítani, szükséges esetben újragyártani a meglévők alapján. A kerítés lábazatának és fedköveinek javítása szükséges. A kapuzat fedő eleme erősen roncsolódott, annak újragyártása szükséges az eredeti forma szerint.

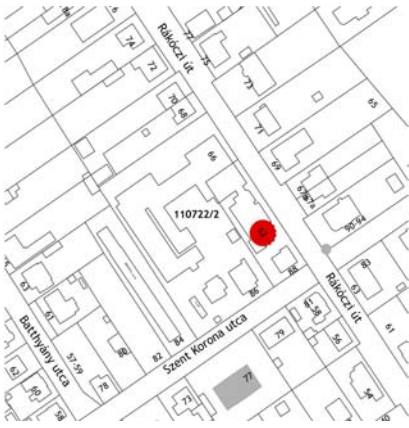
A több telekből álló sarokterületet U alakban építették körbe. A kör alaprajzú raktárépület tömege az épületegyüttes Rákóczi út felőli szárnyának végpontján áll.

A támpillérekkel erősített, két szint magas épülettömeget nagy ereszkülésű, alacsony hajlású toronysisak fedi.

A vakolt homlokzatot körbefutó osztó- és záróparkány, illetve támpillérek tagolják. Az épület tároló funkciójából eredően zárt, mindössze egy bejárati ajtó, és egy kisméretű, egyenes záródású ablaknyílás látható rajta. A tető cserépfedésű, melynek csúcsán kakateres felépítményként jelenik meg a lamellás szellőző szerkezet.

A történeti értéket képviselő épület környezetének rendezése, a körülvevő épületek, hozzátoldások csatlakozásainak átgondolása javasolt az emlék hangsúlyosabb érvényesülése érdekében.

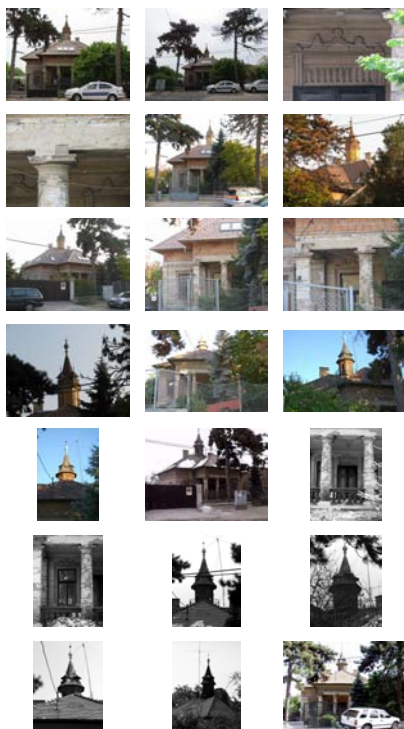
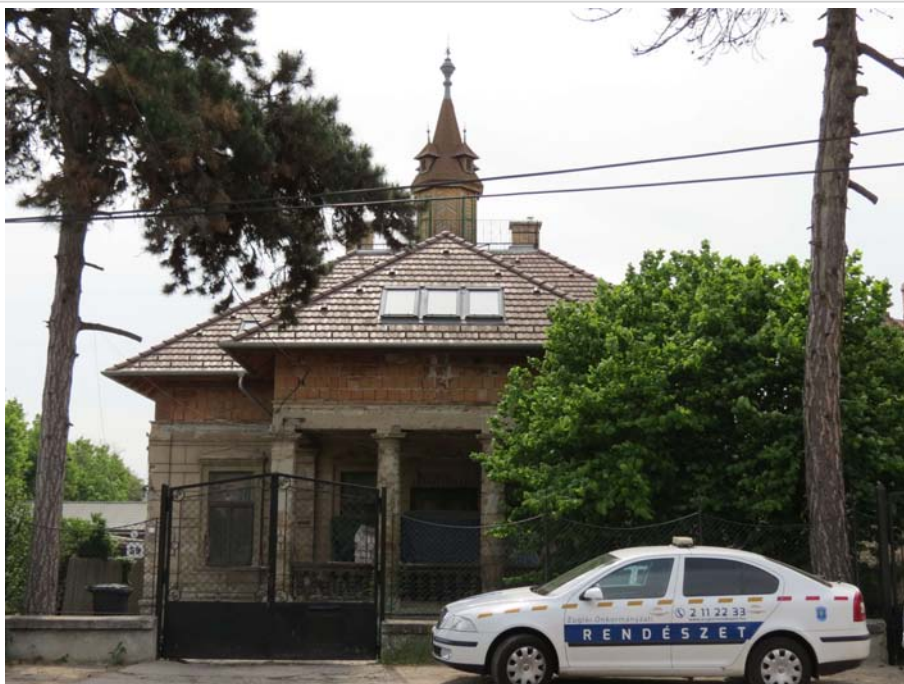
Az épület földszintes, tetőtere utólagosan beépített. A téglalap alaprajzú fő tömeghez az utca felé reprezentatív portikusz csatlakozik. Az épületet szerencsésen a hátsó udvar felé bővítették. Az épület a legutolsó felújításkor új térdfalakat és tetőszerkezetet kapott, de ügyeltek arra, hogy az eredeti párkánymagasságot és tetőhajlásszöveget, tetőformát megőrizzék. Az épület közepén emelt fiatornyokkal díszített fa torony is reprezentatív céllal épülhetett.

A homlokzatok rendkívül rossz állapotúak, sok helyen hiányzik a vakolat. A földszint eredetileg gazdag vakolatarchitektúrája ma már csak töredékesen látható. Az új térdfal kialakításakor a párkányt lebontották, így annak stukkódíszei teljesen megsemmisültek. Fennmaradtak viszont az igényes kialakítású ablakkeretezések és a vakolatarmírozás. A főhomlokzat földszinti nyílászárói is eredeti faszerkezetek. A tetőfedés új, hódfarkú cserépfedés, melyből tetősíklablakok nyílnak a főhomlokzaton.

Az épület a Rákosi út egyik legreprezentatívabb villaépülete, s bár műszaki állapota rossz, megfelelő hozzányúlással még visszanyerheti régi fényét. Az épület az átépítések ellenére is őriz annyi történeti értéket - tömegformáját, vakolatdíszet, eredeti nyílászáróit - , hogy továbbra is védelemre érdemes.

Az épületről a tető átépítése előtt készült fényképek alapján javasolt az eredeti vakolatarchitektúra illetve a párkány és az eresz találkozásának helyreállítása, az eredetivel megegyező anyagokból. Ez a művelet igen komoly szaktudást igényel, így csak ennek megléte esetén érdemes hozzálátni. Az eredeti nyílászárók megóvására javasolt fokozottan ügyelni, lehetséges esetben javítani, szükséges esetben újragyártani a meglévőkhöz alapján. A színesüveg ablakbetétek megőrzendő értékek. Javasolt a homlokzatra futó légvezetékek kiváltása.

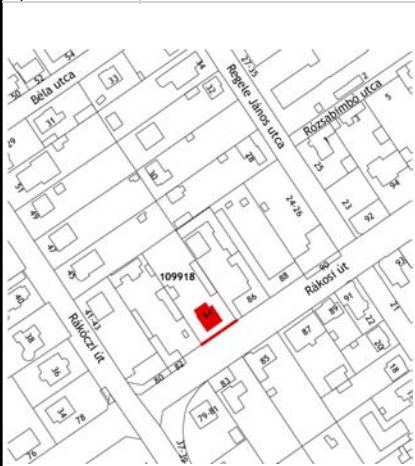
A földszintes épület egyszerű, téglalap alarajzú tömege oromzatos középrizalittal tagolt. A tető kontyolt nyeregtető, melyhez az oromzat alacsonyabb gerincű nyeregteteje csatlakozik.

A homlokzat vakolatdíszei visszafogottak: egyszerű vakoltság keretezi az ablakokat és az épületsarkokat. A párkány kissé kidolgozottabb, itt fogsor-díszítést és stukkó-konzolokat láthatunk. A homlokzatot tagoló középrizalit két-, a szélső traktusok egytengelyesek. A földszinti nyílászárók egyenes záródású, finom osztású, díszes osztólécekkel ellátott, történeti fa ablakok. Az épület legkarakteresebb eleme az esztergált díszítésű, íves vonalú fa oromzat. Az oromzat további hangsúlyos eleme a nagyméretű csúcsdíz, és a vakolatkeretes körablak.

A kerítés fiatalabb szerkezet, az 1904-es archív fotón még léckerítés látható a ház mellett. A homorú ívű, Haidekker-fonatos kerítésmezőket csigaíves dísszel záródó kovácsoltvas pálcák tagolják. A kerítéslábazat felülete habarcsba rakott kavics, fedése műkő. Az egyszárnyú bejárati kapu két díszített fejezetű oszlop között helyezkedik el.

Az eredeti nyílászárók megóvására javasolt fokozottan ügyelni, lehetséges esetben javítani, szükséges esetben újragyártani a meglévők alapján. Az oromzati elemek folyamatos karbantartása, festésének megújítása szükséges, hogy a faanyag ellenálló maradjon a környezeti hatásokkal szemben. A kavicsmozaikkal kirakott kerítés bár nem jellegzetes történeti szerkezet a környéken, természetes színvilága előnyös az utcakép szempontjából, így karbantartása, megőrzése javasolt.

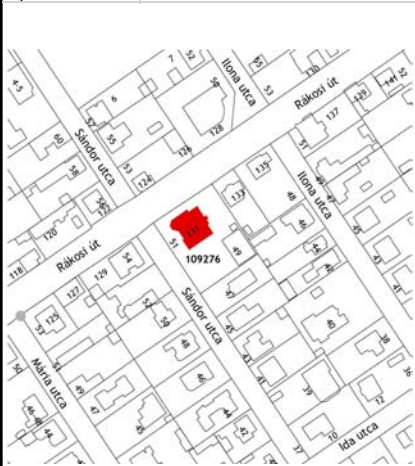
Az épület tagolt, részben kétszintes, részben földszintes, tetőtér-beépítéses tömegű. Különleges eleme a torony, mely a tetőgerincek fölé magasodik. Az épülettömeg az archív kép alapján hasonló lehetett a maihoz. A kétszintes épülettömeget kontyolt nyeregtető, az alacsonyabb épülettömeget magas hajlású manzárd tető fedi.

Az épület tetőzete felújított, cserépfedésű. A toronysisak fémlemez-fedésű, szellőző felépítménnyel. A homlokzatokat vakolatdíszítések tagolják: nyíláskeretezések, lizénák, körbefutó párkányok. A földszinti ablakok egyenes, az emeletiek félköríves záródásúak. A nyílászárókat a felújításkor műanyag szerkezetekre cserélték, melyek osztásának kialakításában törekedtek a történeti hűsége. A Sándor utcai főhomlokzat aszimmetrikus kialakítású: bal oldalát a kétszintes épülettömeg sokszögű bővítése egészíti ki, jobb oldala pedig íves vonalvezetésű oromzattal záródik. E kialakítás feltehetően nem eredeti, az archív fotón az oromzat nem látható.

Javasolt a magas, zárt, várfalszerű kerítés átépítése az épülettömeg jobb érvényesülése érdekében. A kerületben több régi villa mellett megmaradt 20. század elején épült kerítése, érdemes ezekből inspirálódva új kerítést tervezni az épülethez. Ezek jellemzően téglapillérekkel osztott kovácsoltvas kerítések, melyek a kert növényzetével kombinálva megadják az udvar megfelelő intimitását, mégis szellősebb, kellemesebb utcaképet eredményeznek.

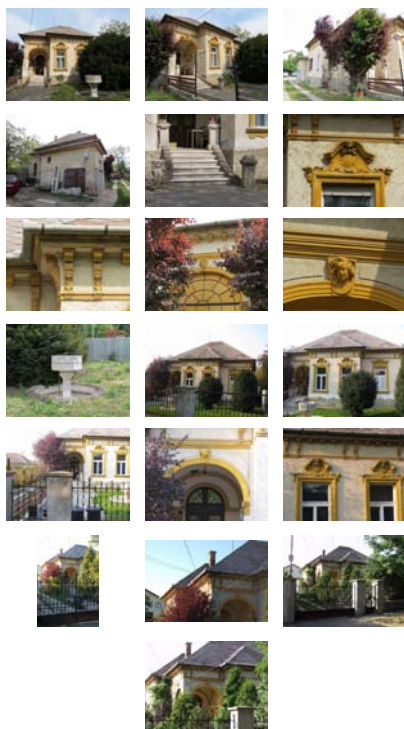
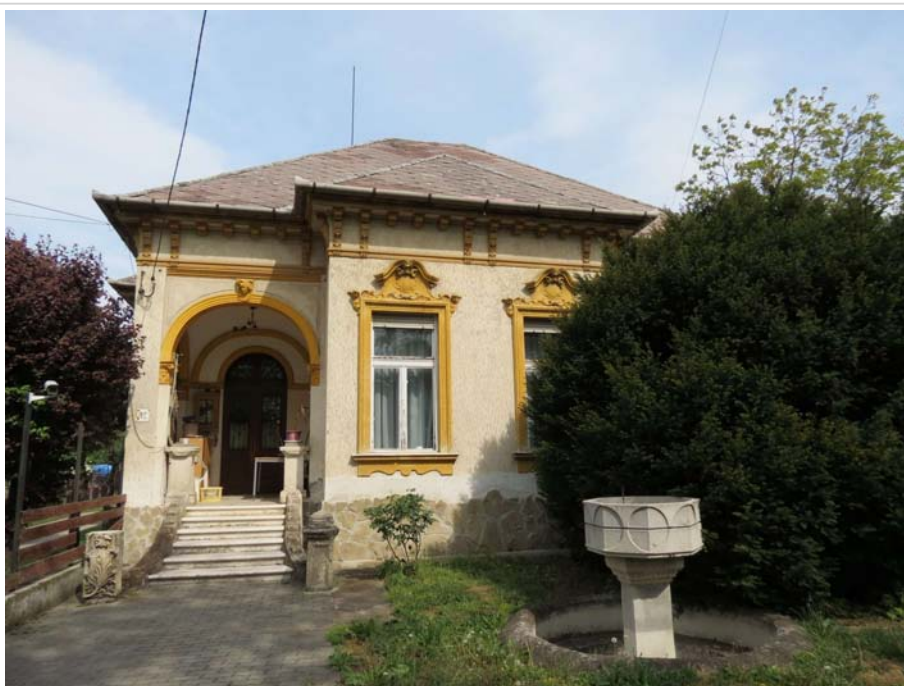
A tetőhajlásszög, a nagy kiülésű párkány és konzolos díszítése meghatározó elemei a ház karakterének, így egy esetlegesen soron következő tetőfelújításkor ezek megőrzése kiemelten fontos. Az eredeti nyílászárók megóvására is javasolt ügyelni, lehetséges esetben javítani, szükséges esetben újragyártani a meglévők alapján. Amennyiben a tetőfedés cseréjére kerül sor, javasolt a jelenlegivel megegyező elemméretű szálcement síkpala választása. A homlokzatszínezés megtartásra érdemes. A bejárati kőlépcső esetleges kiegészítésénél javasolt az eredeti kialakítás felkutatása és helyreállítása. A Rendelet II/7. szakasza tartalmazza a védettséggel összefüggő korlátozásokat és kötelezettségeket.

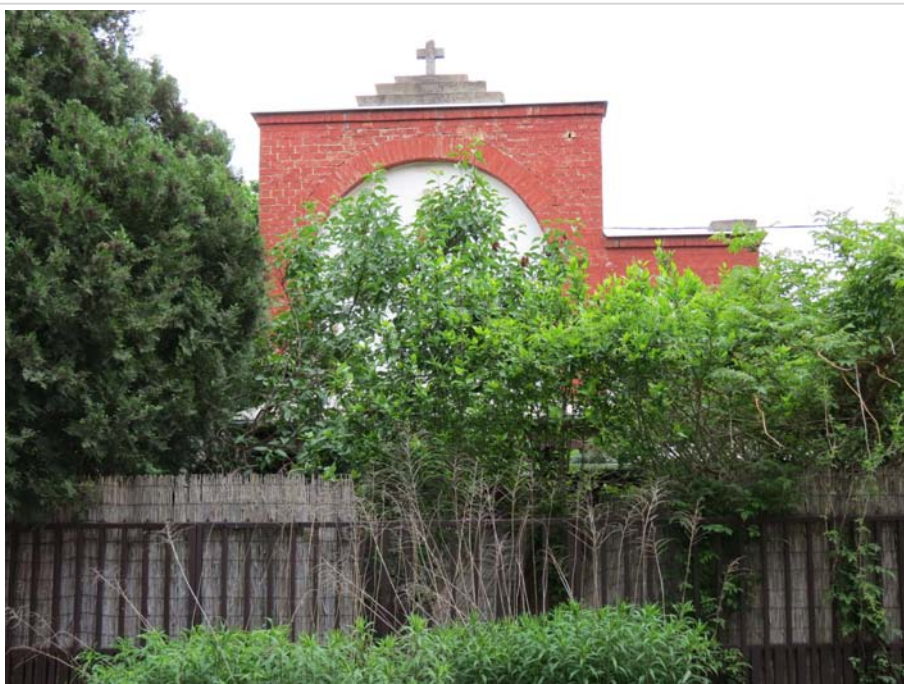
A főhomlokzat eredeti karakterének visszaállítása előnyösen hatna az utcaképre. Az egykori középtengelyes bejárat látványának felszabadítása javasolt a főhomlokzathoz toldott épületrész bontásával és a kerítés nádszövet takarásának megszüntetésével. Továbbá javasolt a téglá természetes színének visszaállítása. A Rendelet II/7. szakasza tartalmazza a védelemmel összefüggő korlátozásokat és kötelezettségeket.

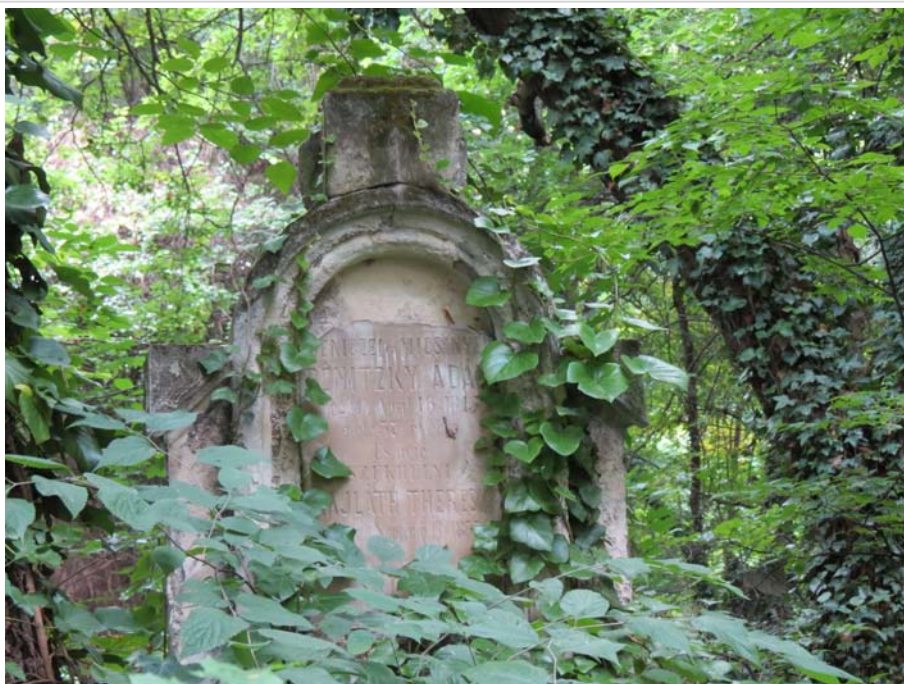
A díszes faragású, íves záródású kőkeretben vésett feliratos kőtábla áll, melyen Beniczky Ádám, és felesége nevei olvashatóak.

A síremlék kőanyaga rossz állapotú, mállik, melyet nagy részben az azon megtelepedő növényzet okoz. A növényzet eltávolítása, a kőszerkezet megtisztítása és sérüléseinek kijavítása szükséges az emlék hosszútávú fennmaradásához.

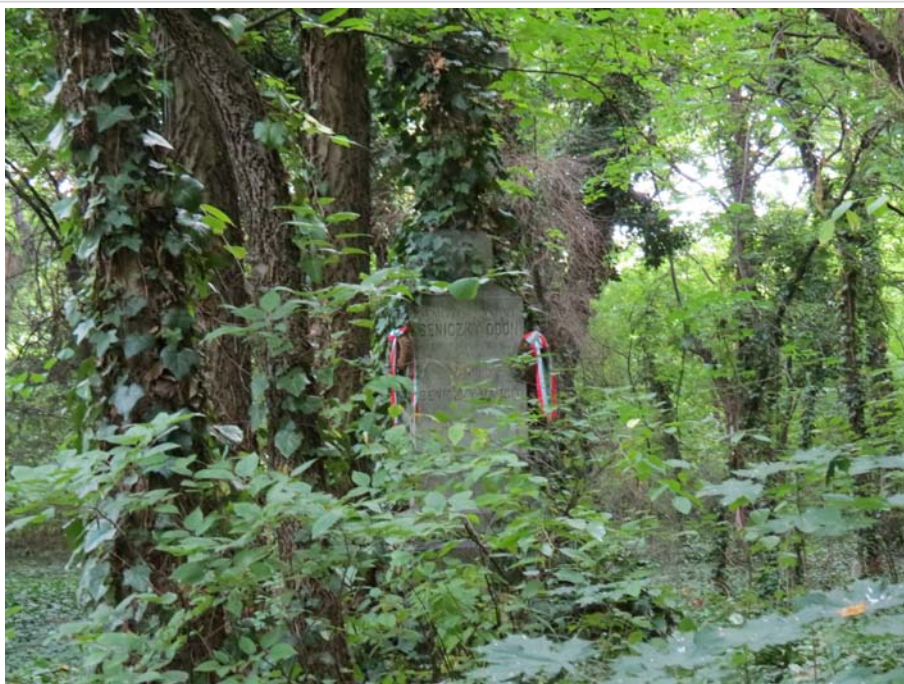
A síremlék Cinkota közel 50 éve nem használt Öregtemetőjében áll. A temetőt a természet uralja, a sírokhoz alig látható ösvények vezetnek. A kőkereszt magas talapzaton áll, melyen vésett feliratok olvashatóak. A kőkereszt formája ma egyáltalán nem kivehető, borostyán nőtte be.

A Cinkotai Öregtemető jelenlegi, elhagyott állapota jelentősen megnehezíti az emlékek látogatását. A síremlékekhez vezető utak karbantartása, a növényzet gondozása fontos lenne a terület értékeinek láthatóvá tételéhez. A síremlék jelenleg alig észrevehető, egy oldalról teljes magasságában növényzet borítja. A kőre felkapaszkodó növényzet roncsolja azt, így eltávolítása javasolt a síremlék védelme, és a méltóbb látvány érdekében.

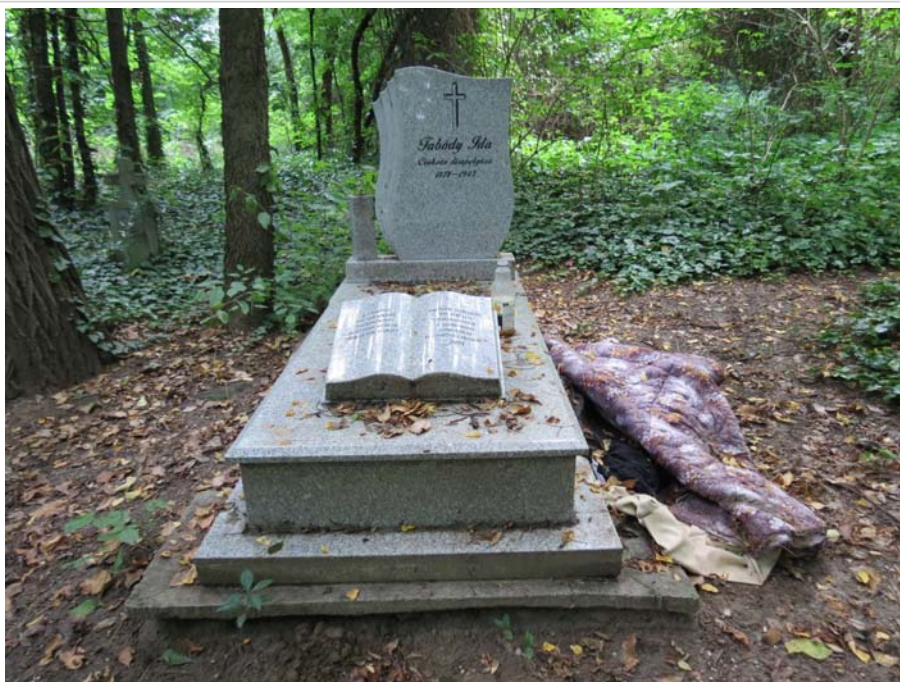
A síremlék Cinkota közel 50 éve nem használt Öregtemetőjében áll. A temetőt a természet uralja, a sírokhoz alig látható ösvények vezetnek. A síremléket a közelmúltban, egy korábbi öntöttvas kereszt helyére emelték. A sírt egy nyitott könyv díszíti, a tanítás, művelődés jelképeként.

A síremlék jó állapotú, de környezete rendezetlen, szemét és takarók, ruhák fekszenek mellette a földön. A méltó környezet biztosításához rendszeres gondozás lenne szükséges.

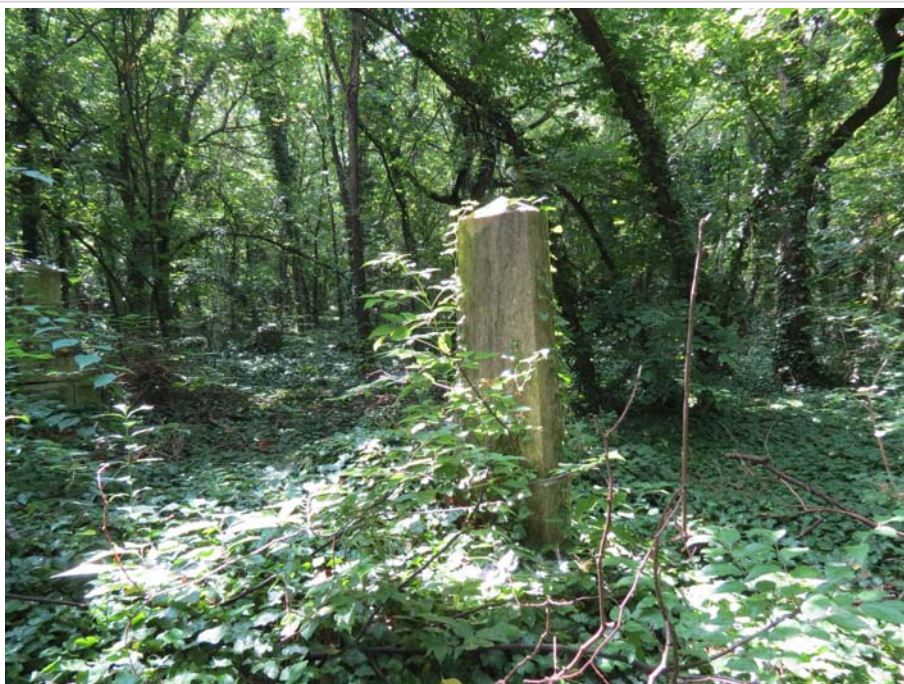
Az egy kőtömbből álló síremléken Lencényi József mellett elhunyt feleségei és gyermekei nevei olvashatóak.

A síremlék a köré nőtt növényzettől nehezen megközelíthető. A kő fejfa felirata alig kivehető, így a növényzet eltávolítása és a feliratok megújítása javasolható.

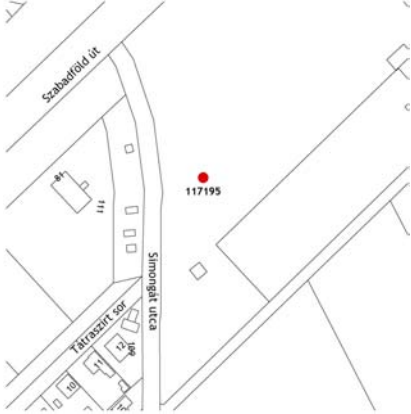
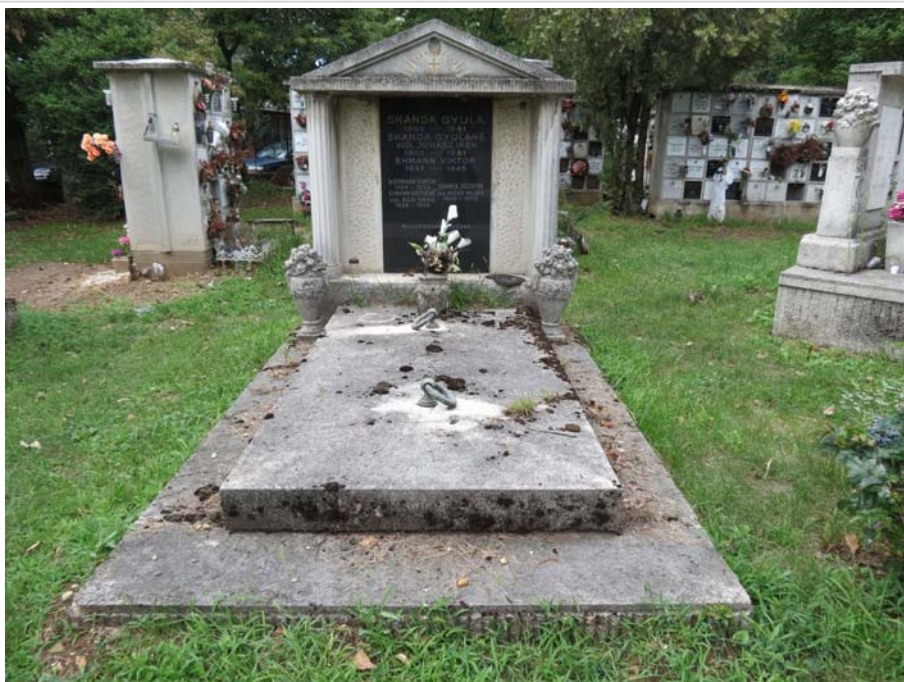
A Cinkotai Köztemetőben áll a síremlék, a bejáráshoz közel. A síremlék kőtábláját egy oszlopokkal alátámasztott timpanon alatt helyezték el, melyet a sír két oldalán kő virágvázák díszítenek.

A síremlék növényzettől, moháktól való megtisztítása időszerű a méltó megjelenés és a további anyagromlás megelőzésének érdekében.

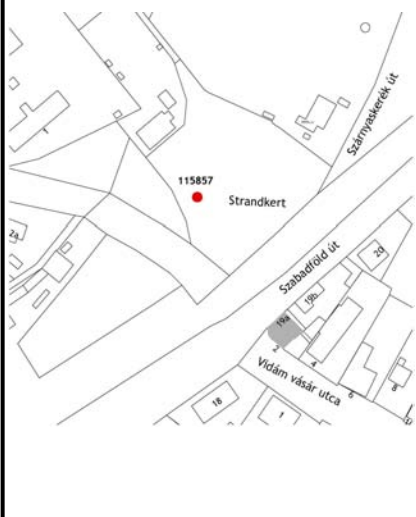
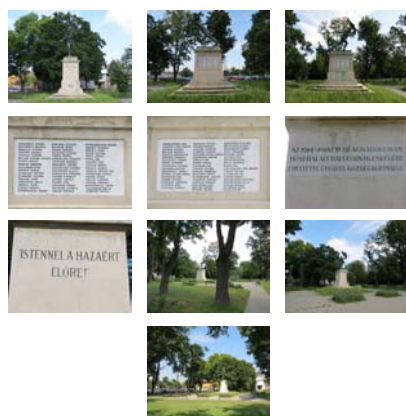
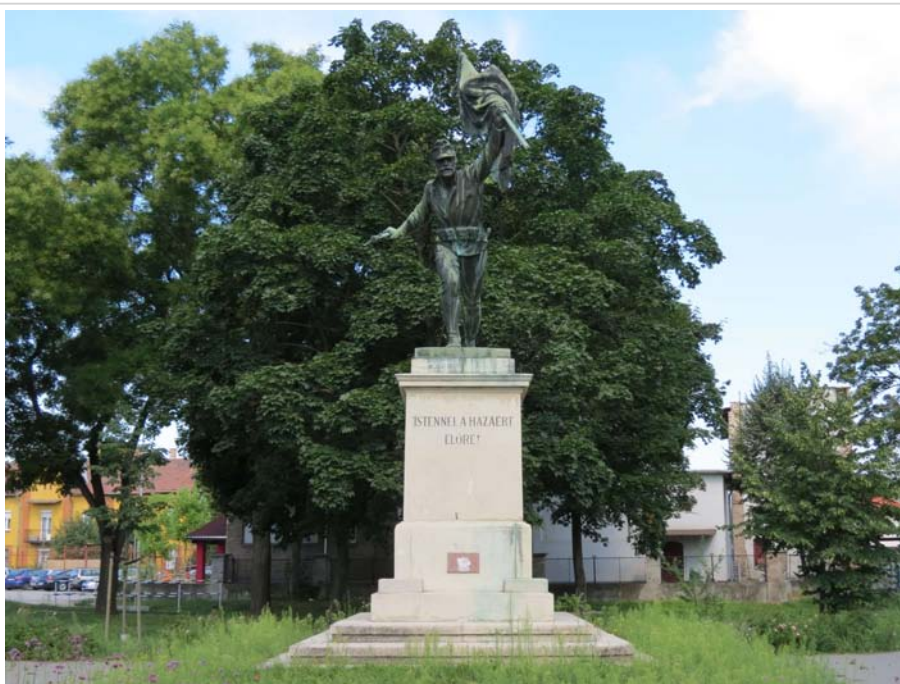
Az emlékmű a Cinkota HÉV állomás mellet, a volt Strandkertben áll. A magas kő talapzaton elhelyezett katona alakja az I. világháború hőseinek állít emléket. A talapzat oldalmezőin a cinkotai áldozatok névsora olvasható.

A szobor környezetének gondozása, a növényzet karbantartása szükséges az emlékmű méltó megjelenésének biztosításához.

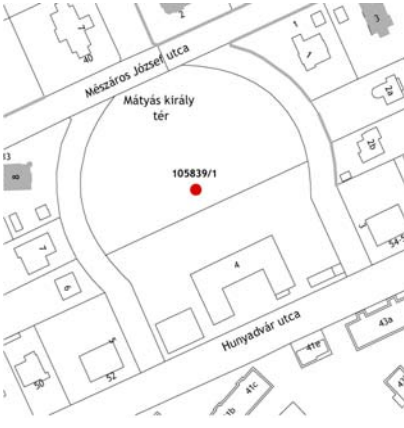
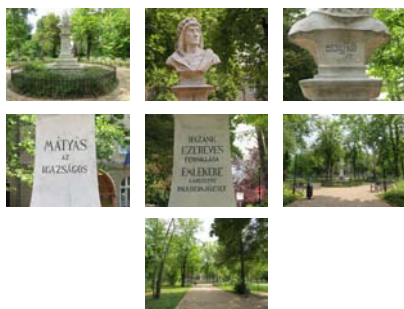
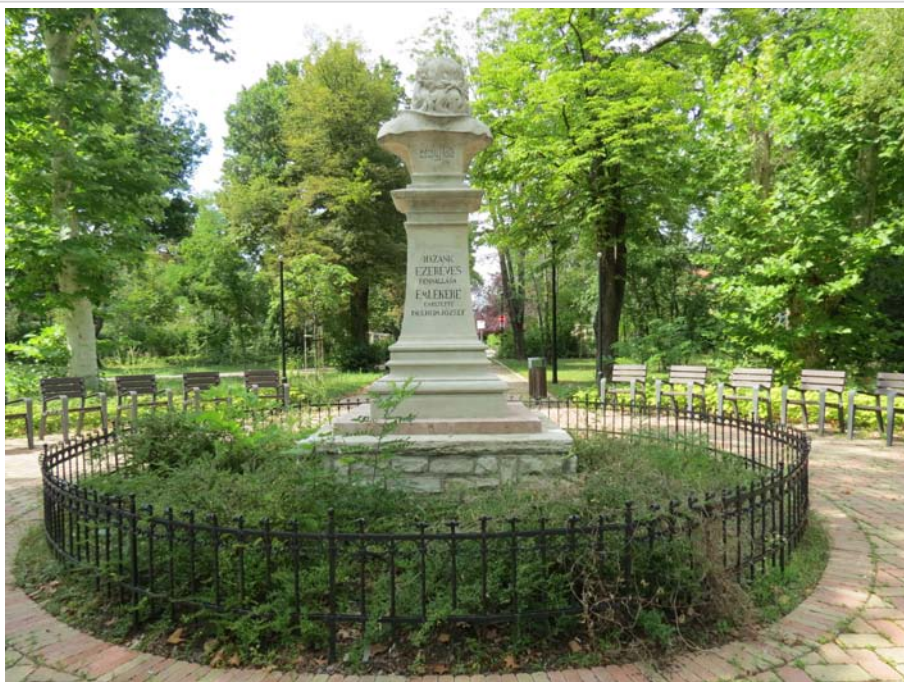
Mátyásföld névadóját ábrázoló kőszobor a szintén róla elnevezett téren áll, a park közepén. A szobor kerek növényszigeten áll, melyet alacsony, kovacsoltvas kerítés vesz körbe. A talapzaton álló mellszobor eredetijét a Corvin Gimnázium aljába helyezték át, a parkban látható rekonstrukció 1980-ban készült. A talapzaton körben feliratok olvashatóak.

A szobor környezetének növényzete elhanyagolt, ennek gondozása javasolt a műalkotás méltó megjelenése érdekében. A szobor a park központi helyén áll, a sétányok csatlakozási pontjában, megőrzése e kiemelt helyen javasolt.

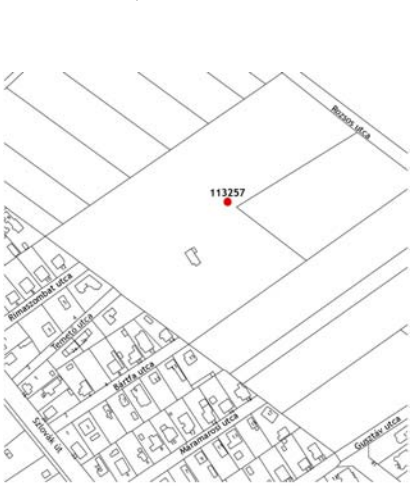
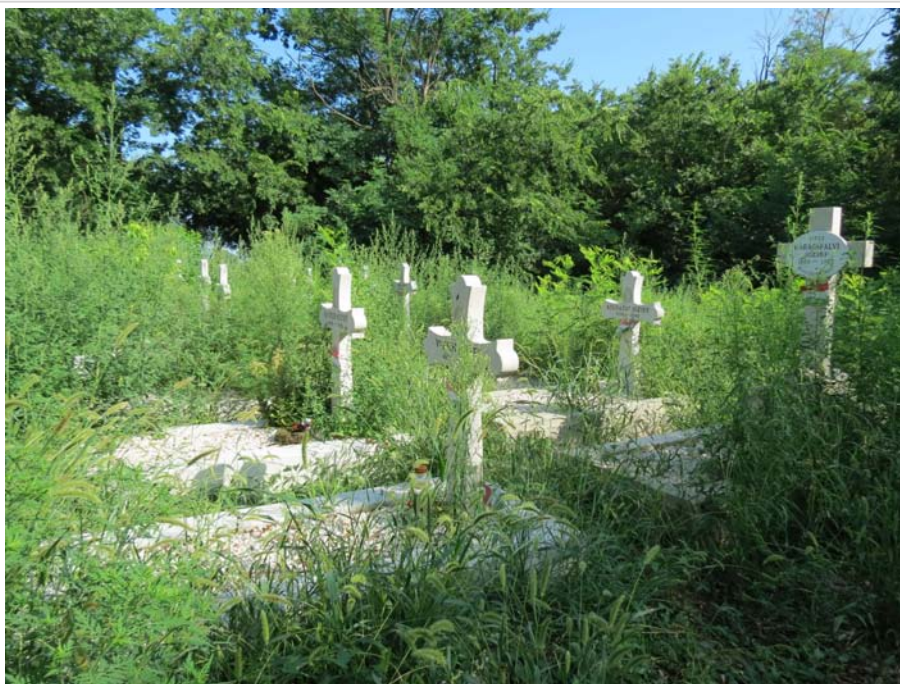
A temető ezen része elhanyagolt, a főúttól távolabb eső hadisírok nehezen megközelíthetőek a burjánzó növényzet miatt. A kereszték jó állapotúak, a környezetük rendezésével, a feltáró utak megtisztításával méltó emlékhely jöhet létre.

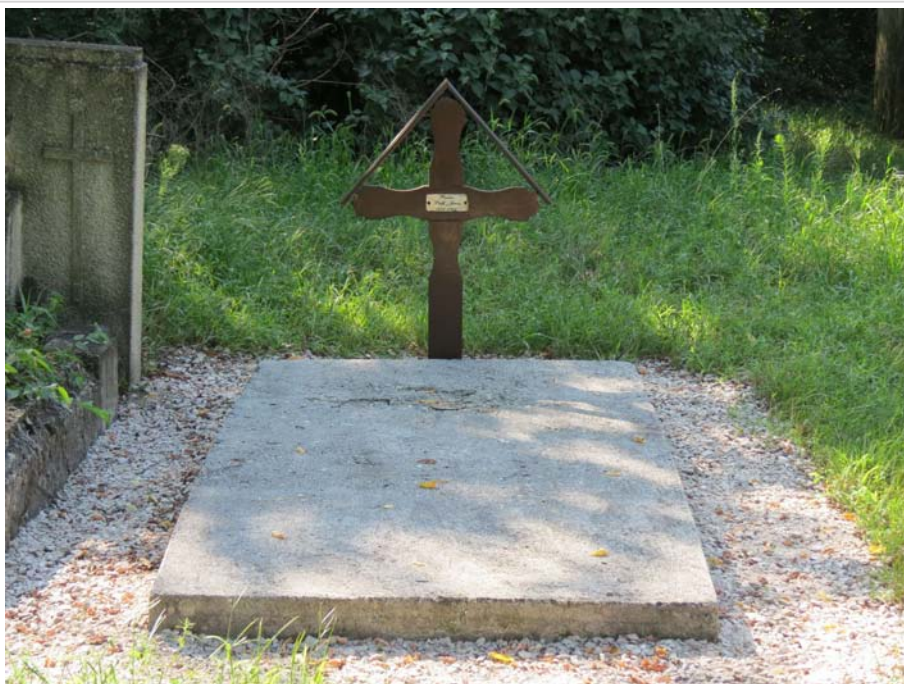
A síremlék a Rákosszentmihályi Öregtemetőben helyezkedik el, mely a Temető utcán keresztül közelíthető meg. A temetőbe vezető fő úttól jobbra helyezkedik el a szerény fakereszt, mely Pálfi Paulus nyughelyét jelzi. A sír fedőkőven egy korábbi fakereszt csonkja látható, melyet az elmúlt 5 évben cserélhettek a ma itt láthatóra.

A sír és a kereszt jó állapotú, környezete rendezett, a gondosság fenntartása javasolt. A Rendelet II/7. szakasza tartalmazza a védettséggel összefüggő korlátozásokat és kötelezettségeket.

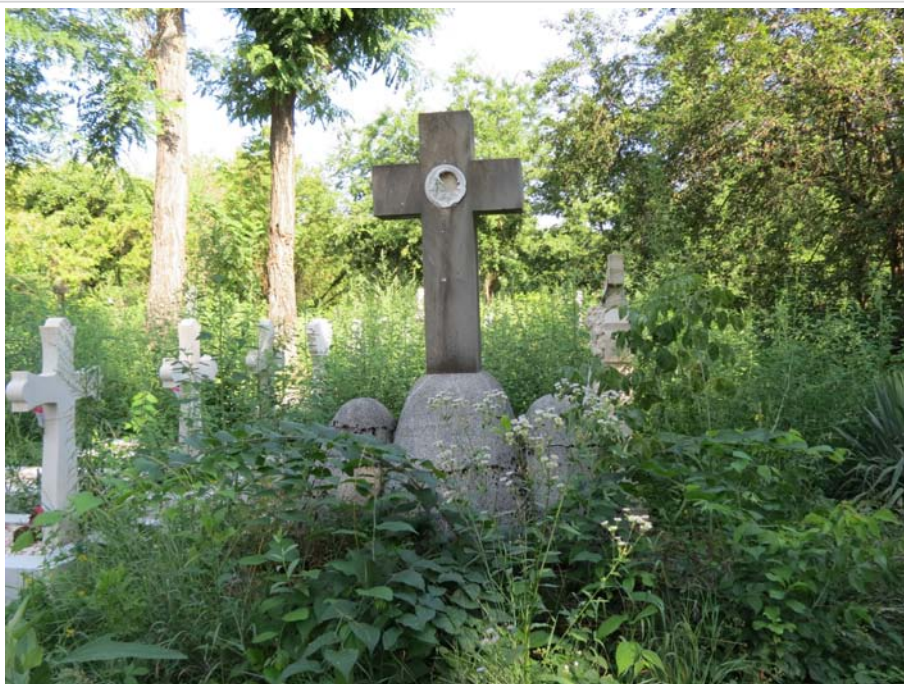
A síremlék a Rákosszentmihályi Öregtemetőben helyezkedik el, mely a Temető utcán keresztül közelíthető meg. A három kőhalomra helyezett kereszt a temető fő útjának bal oldalán áll. A kereszt közepén kör alakban egy töviskoszorús Krisztus-fej dombormű látható, sajnos törött állapotban.

A kereszt törött domborművének kiegészítése, vagy cseréje, illetve a síremlék környezetének rendezése javasolt.

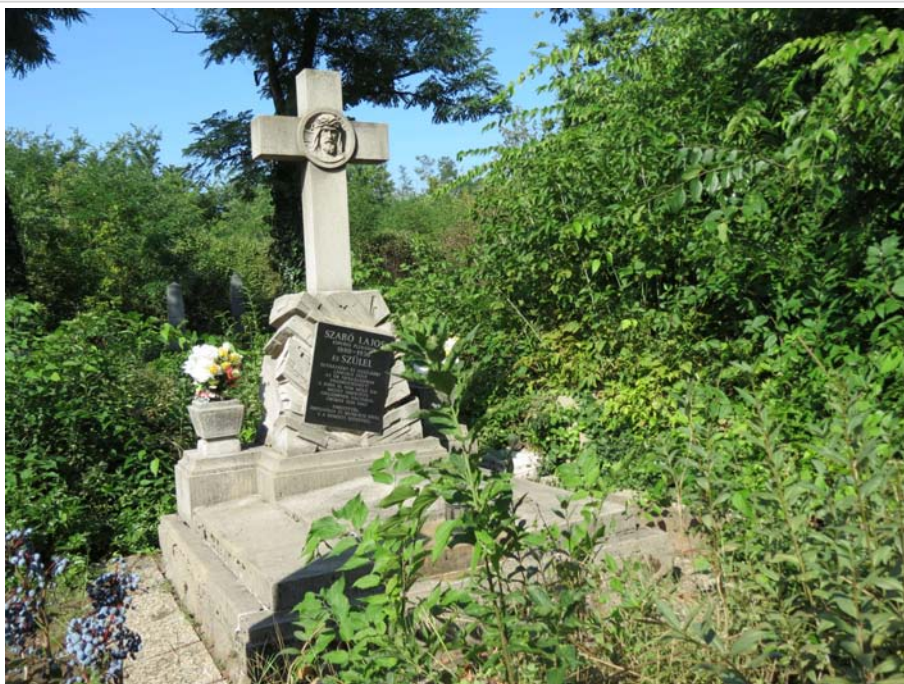
A síremlék a Rákosszentmihályi Öregtemetőben helyezkedik el, mely a Temető utcán keresztül közelíthető meg. A temető fő útjától balra helyezkedik el Szabó Lajos síremléke. A kőkereszt magas talapzaton áll, közepén kerek formában töviskoszorús Krisztus-fej látható. A talapzatba foglalt márványtáblán olvasható a sírfelirat.

A síremlék jó állapotú, de nehezen megközelíthető. A sír környezetének rendezésével, megtisztításával méltó emlékhely jöhet létre.

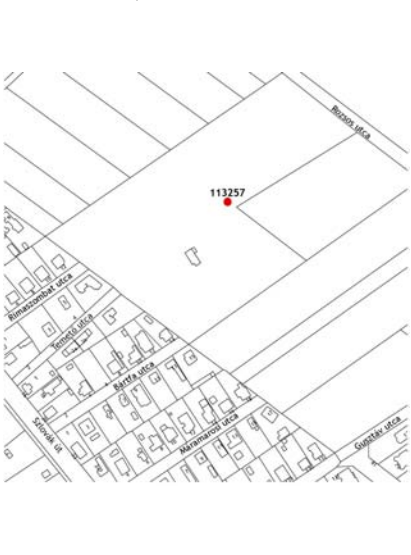
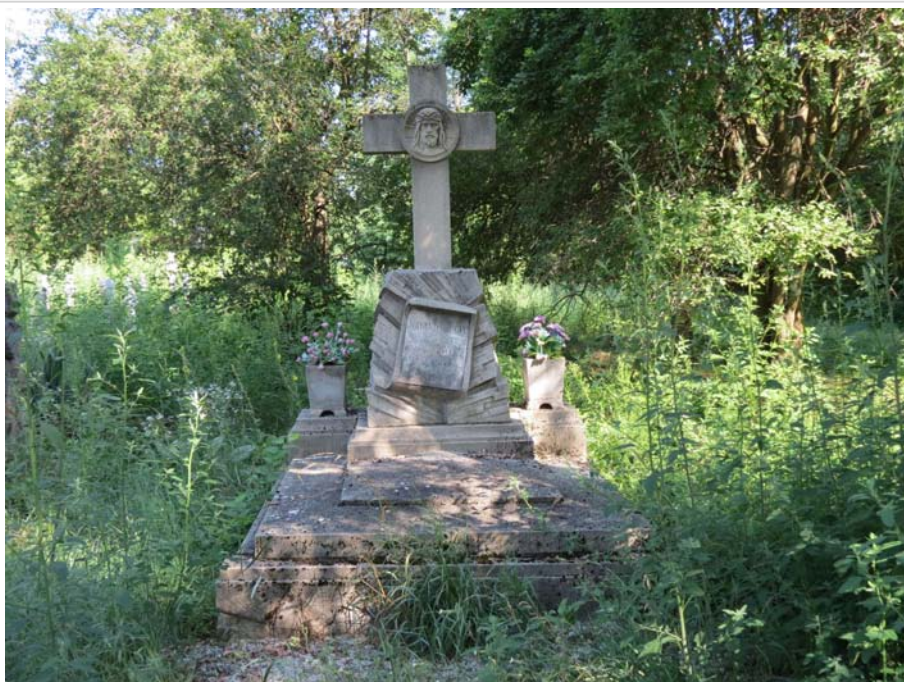
A síremléken enyhe elszíneződések és mohásodás látható, környezete növényzettel benőtt, nehezen megközelíthető. A síremlék megtisztításával és környezetének gondozásával méltó emlékhely jöhet létre. A Rendelet II/7. szakasza tartalmazza a védettséggel összefüggő korlátozásokat és kötelezettségeket.

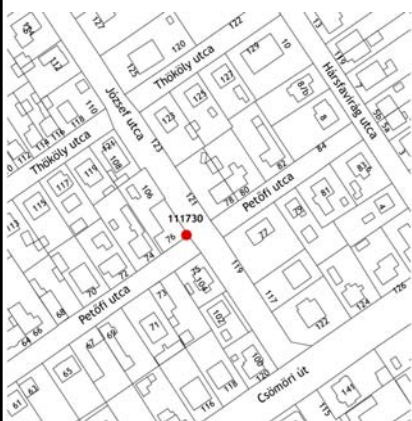
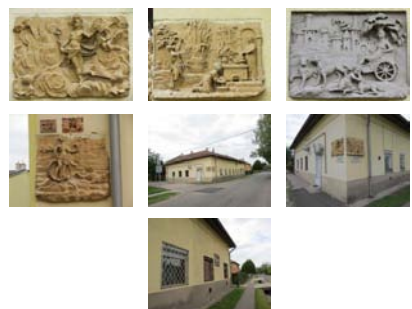
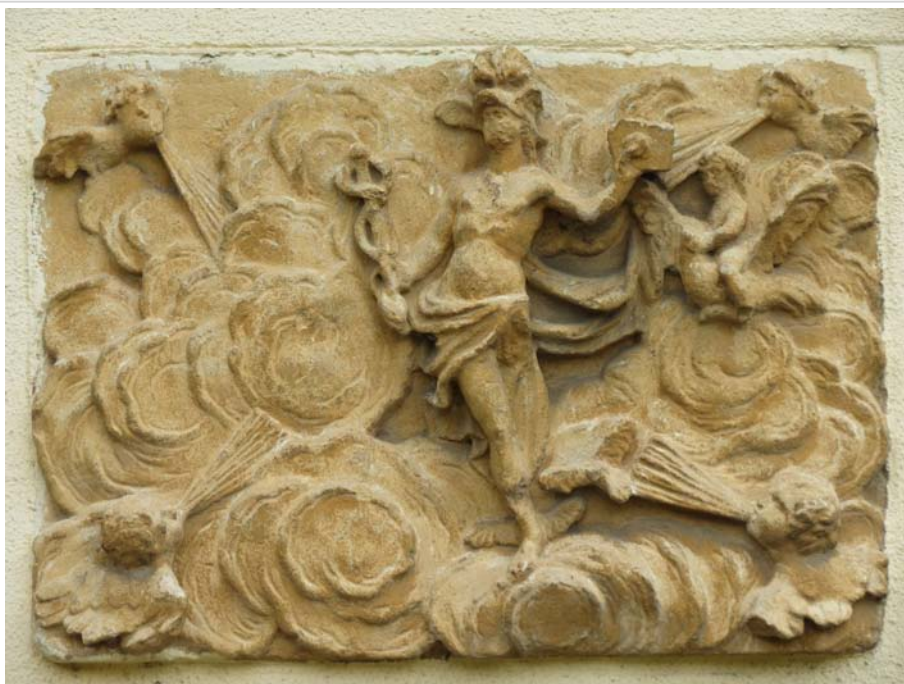
A 4 kőtáblából álló dombormű-sorozatot a József utca-Petőfi utca saroképületén helyezték el. A domborművek címei görög mitológiai ihletettségre utalnak: A mámor imádata, Vénusz születése, Koronás nő, Mercur.

A domborművek állapota nem egységes, a Koronás nő c. képet szürke festékekkel fedték be, feltehetően a védelem érdekében. Javasolt a szürke festék eltávolítása, és a köfelületek védelmének biztosítása a környezeti hatásokkal szemben a természetes kőszint megtartó felületi kezeléssel.

A domborműveket „viselő” épület nem éri el minőségében a domborműveket. Az épülethomlokzat nyílászáróinak sokféleségében szinte elvesznek a műalkotások. A nyílászárók egységesítésével és az épülethomlokzatok világosabb színűre való festésével megfelelő háttér alakulhatna ki a domborművek érvényesüléséhez.

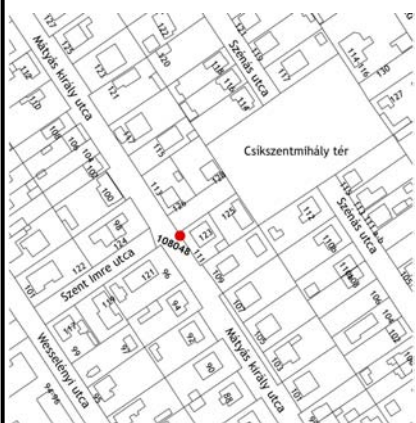
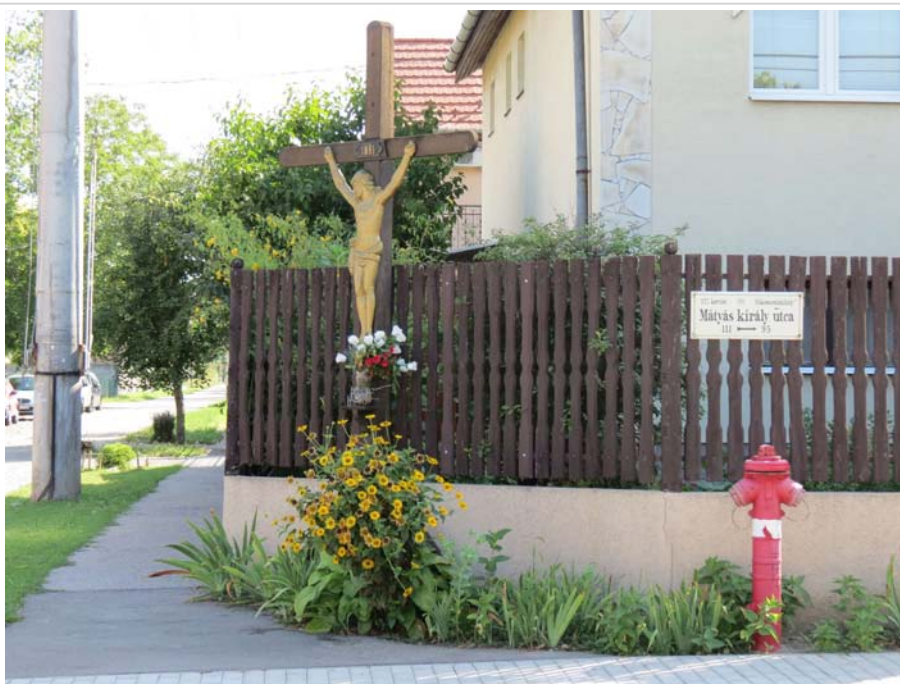
A fából készült kereszt a Mátyás király utca és a Szent Imre utca sarkán áll. A keresztben aranyozott korpusz és felirat látható.

A kereszt és környezete jó állapotú, a gondosság fenntartása javasolt.

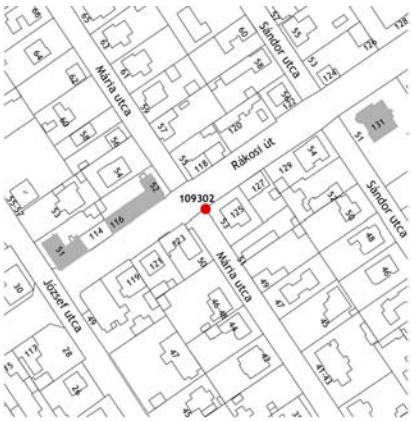
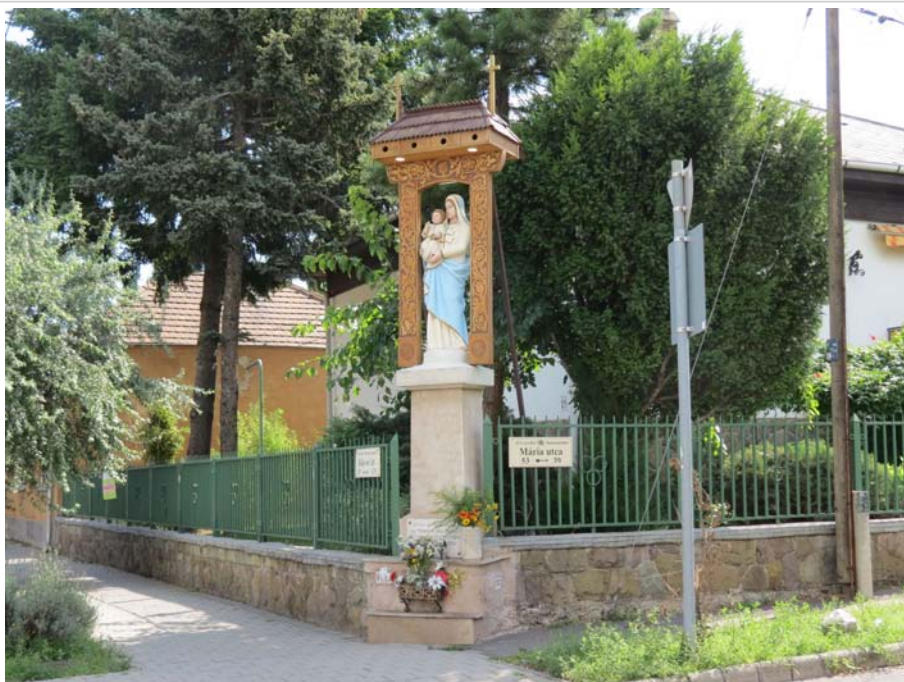
A Mária utca és a Rákosi út sarkán álló emlékhely Mária-alakja magas kő talapzatú és faragott, zsindefedeles kapuzat keretezi. A kapuzatot két kis fakereszt zárja le. Mária és a gyermek Jézus alakja színesre festett.

A kegyhely és környezete jó állapotú, a gondosság fenntartása javasolt.

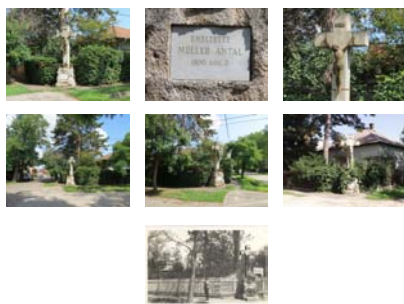
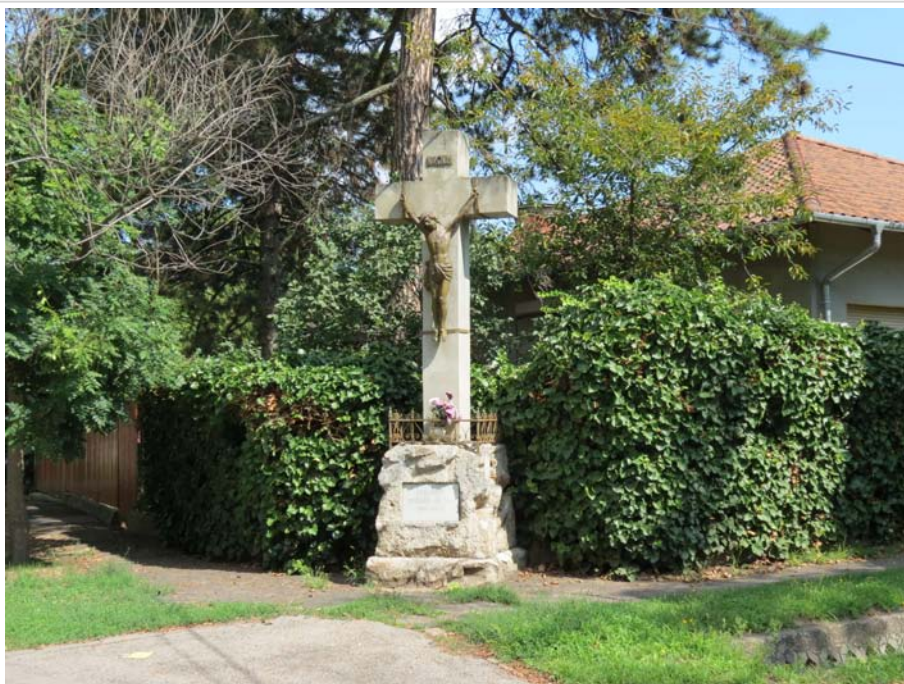
A Mária utca- Szent Korona utca kereszteződésénél áll a feszület. A kő talapzatú kereszten hevederekkel felerősített korpusz látható. A talapzatba épített csiszolt kőtáblán az állíttató és az állítás éve olvasható.

A korpuszon lepergő festékréteg látható - ennek megtisztítása és újbóli felületkezelése javasolt a hosszútávú fennmaradás érdekében.

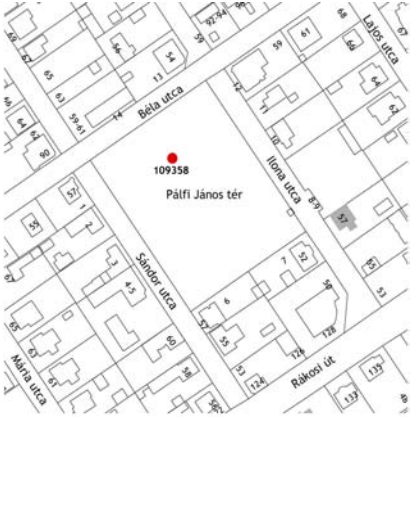
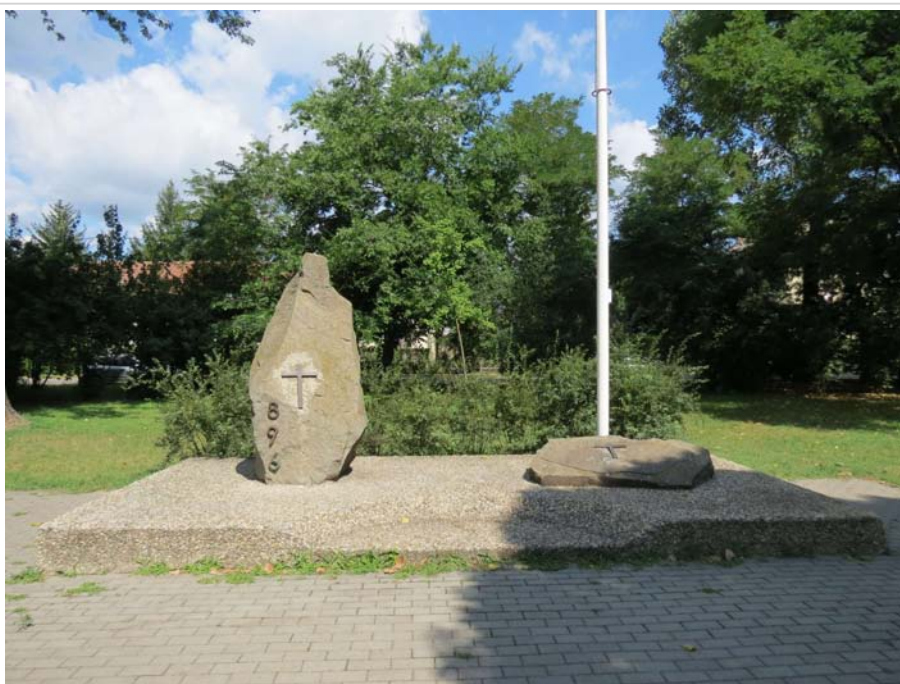
A Pálfi tér északnyugati oldalán áll az emlékmű. Az emlékművet alkotó két hatalmas terméskő sziklán a honfoglalás és az állítás évszáma olvasható.

Az emlékművön elhelyezett évszámok hiányosak, ezen elemek pótlása javasolt. Az emlékmű környezete térkővel burkolt. A burkolt felületen megjelenő növényzet visszaszorítása javasolt a rendezett összkép érdekében.
