sorszám:	városrész:
<b>141</b>	<b>Rákosszentmihály</b>
cím:	Nádor u. 51.
hrsz:	110425
megnevezés:	<b>villaépület</b>
mai rendeltetés:	lakóház
védendő érték:	<b>épület (H1)</b>
építés éve:	1896.
építtető:	Szentesi Józsefné
tervező:	nem ismert
építőmester:	nem ismert

adatfelvétel időpontja:	2019. május
adatfelvevő:	Füsi Zsófia Völgyzugoly Műhely Kft.
források:	Lantos-Széman 2014. 89.o. Lantos-Tóth-Széman 2011. 147.o.

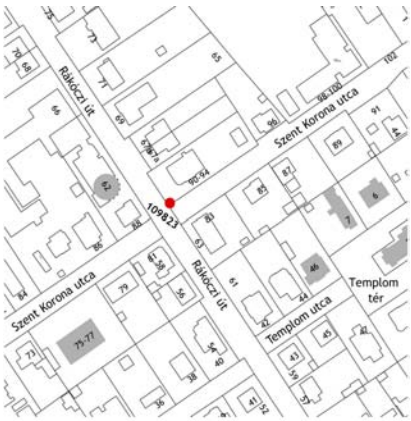
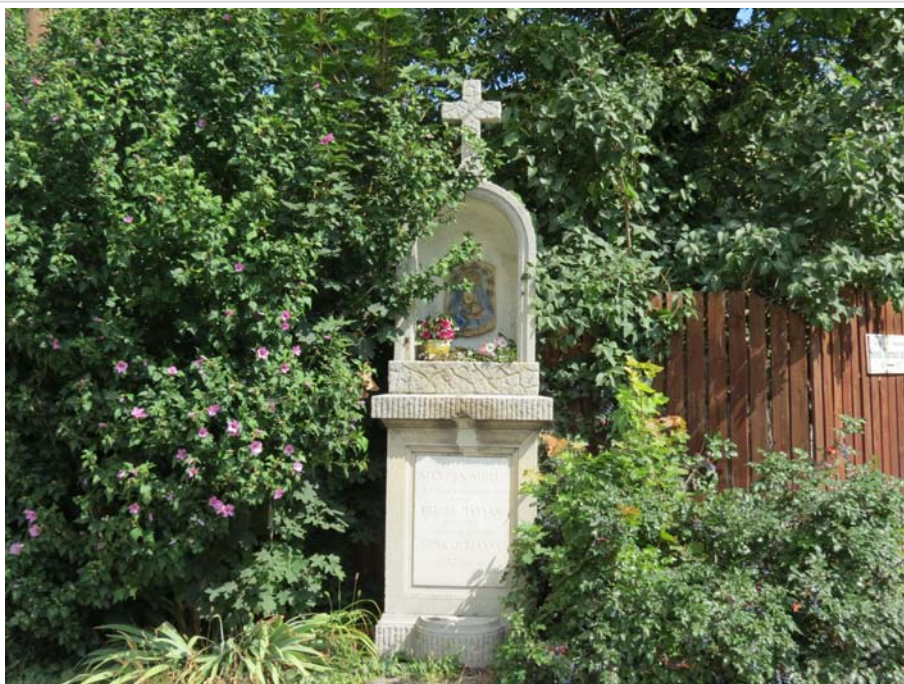
A Rákóczi út és a Szent Korona utca sarkán álló Mária-emlékművet egy elhunyt tiszteletére állították. A kő talapzaton álló, félköríves lezárású fülkében dombormű látható, rajta Máriával és a kis Jézussal. A fülke tetején kőkereszt áll.

A kegyhely és környezete jó állapotú, a gondosság fenntartása javasolt.

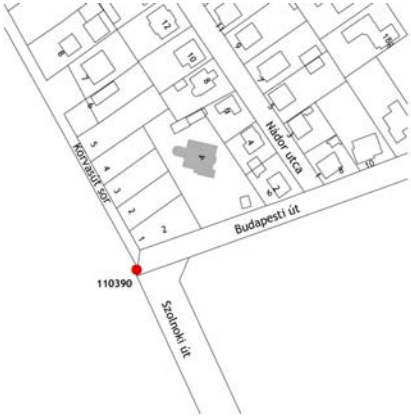
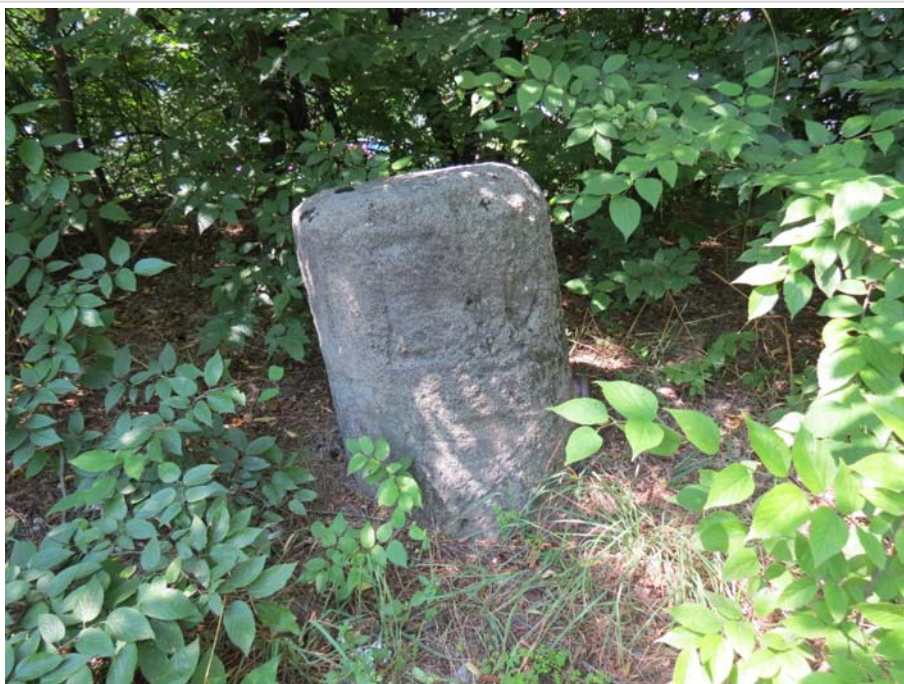
A határkő a kereszteződés Körvasútsor felőli részén, az utca nyugati oldalán áll. Környezete növényzettel borított, így nehezen észrevehető, megközelíthető. A hengeres kőtömbön bevéssett évszám látható.

A határkő az úthoz közel helyezkedik el, így egy kisebb tereprendezéssel, a burjánzó növényzet visszametszésével láthatóvá válhatna az úton közlekedők számára. Mivel a határkő történelmi határvonalat őriz, áthelyezése nem javasolt.

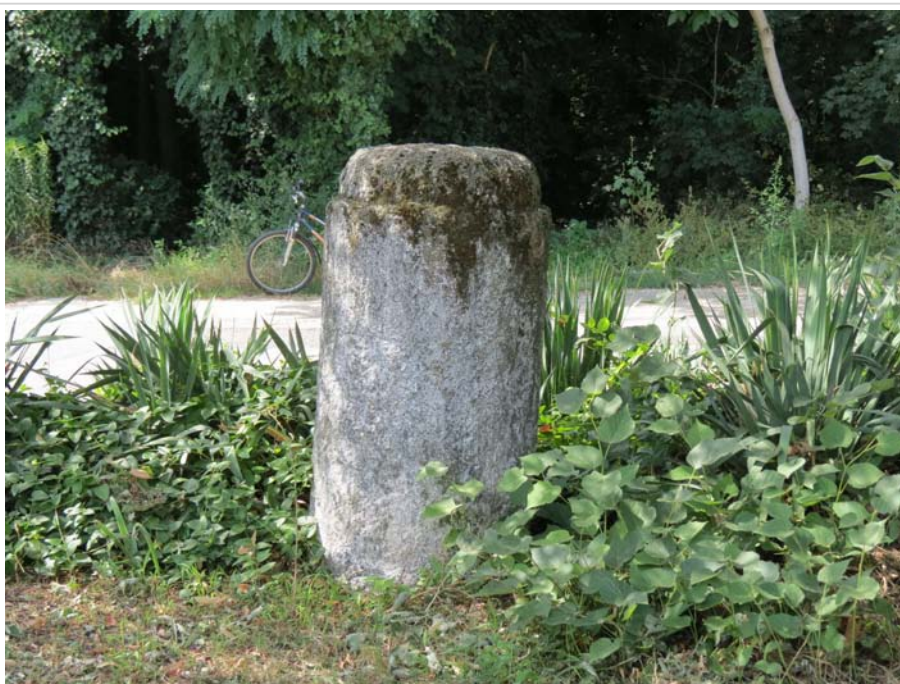
A határkő utcakertben helyezkedik el, növényzettel körülveve. A hengeres kőtömb felső része lekerekített, alatta rézsűs perem. Vésétt évszáma az állítás évét jelöli.

A csapadéknak kitett kőfelületen megjelent a moha, melynek eltávolítása, majd a kőfelület védő felületkezelése javasolt. Mivel a határkő történelmi határvonalat őriz, áthelyezése nem javasolt.

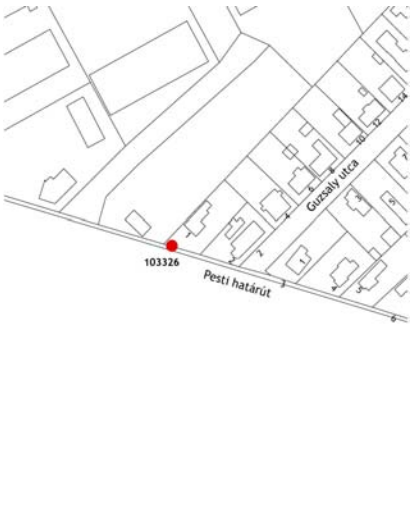
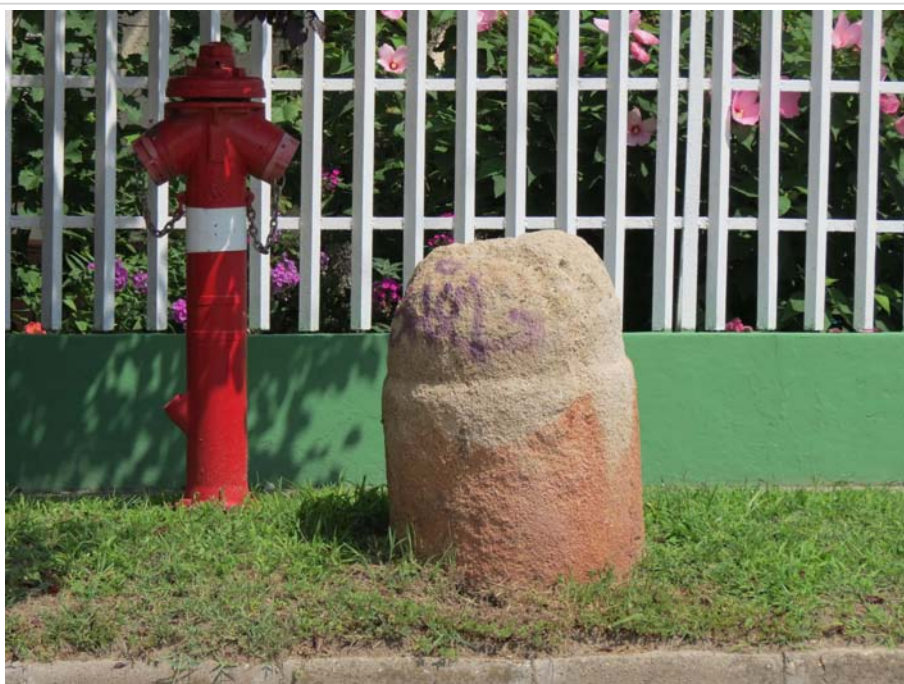
A Pesti határút 1. számú családi ház előtti közterületen áll a határkő. A hengeres kőtömb felső része lekerekített, alatta rézsűs perem. Véssett évszám nem látható a köfelületen.

A kőtömb felső részén lila graffiti felirat látható, melynek eltávolítása javasolt. A környezeti hatásoknak kitett köfelületek védő felületkezelése is javasolt. Mivel a határkő történelmi határvonalat őriz, áthelyezése nem javasolt.

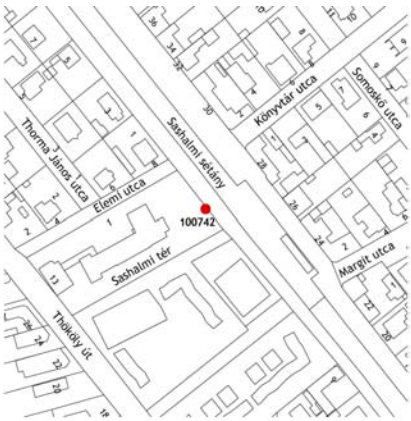
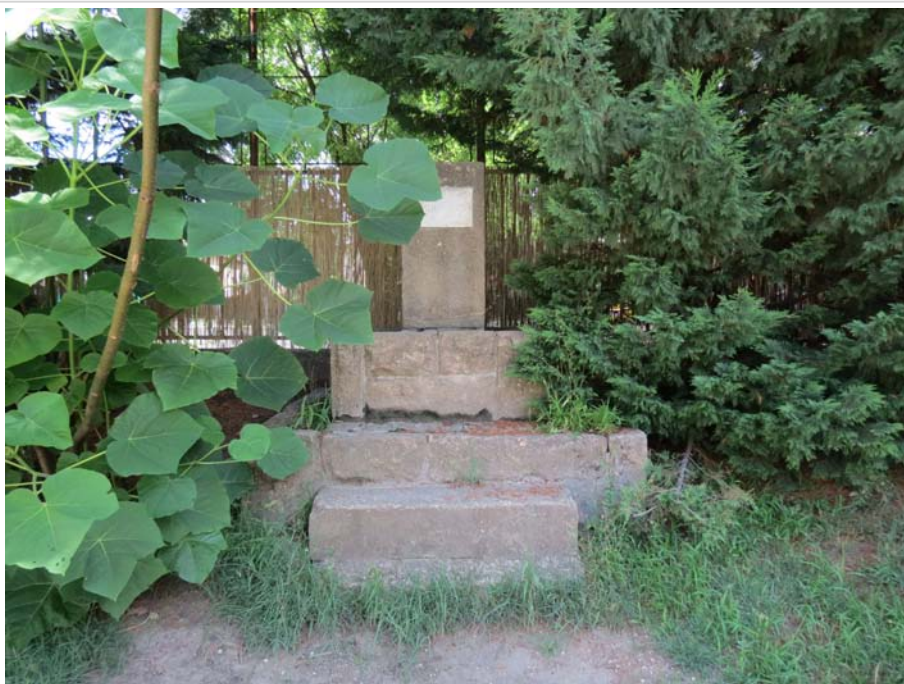
A kő emelvény az iskola kosárlabda pályájának szélén áll, növényzet takarásában. A közvetlen környezet rendezésével, burkolat kialakításával, és a növényzet kismértékű visszaszorításával kedvezőbb látványt nyújthat az emlék.
