sorszám:	városrész:
<b>31</b>	<b>Mátyásföld</b>
cím:	Diósy Lajos u. 15. (Hunyadvár u. 44.)
hrsz:	105824
megnevezés: mai rendeltetés:	<b>villaépület</b> lakóház
védendő érték:	<b>épület és kapuzat (H1, H2)</b>
építés éve: építettő: tervező: építőmester:	1914 előtt nem ismert nem ismert nem ismert
adatfelvétel időpontja:	2019. május
adatfelvevő:	Füsi Zsófia Völgyzugoly Műhely Kft.
források:	Lantos-Széman 2014. 36.o. Pálinkás-Bechtold 2016. 46.o. Lantos-Tóth-Széman 2011. 255.o.

## LEÍRÁS

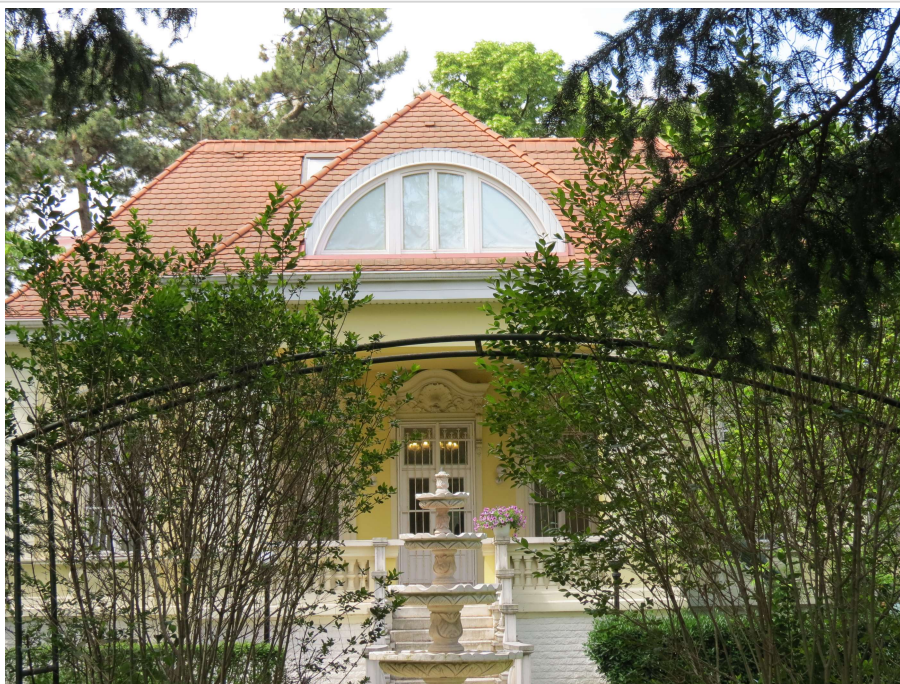
A villaépület szabadon álló beépítéssel helyezkedik el a nagyméretű, feltehetően eredeti határaival rendelkező saroktelken. Főhomlokzata a Diósy Lajos utca felé néz, ahhoz hatalmas előkerttel csatlakozva, szinte a hátsó telekhatáron állva.

A Diósy Lajos utcával párhuzamos fő tömeget a főhomlokzaton rövidebb, a hátsó homlokzaton hosszabban kinyúló középrizalit tagol. Az épület fedése kontyolt nyeregtető, a rizalitokat is beleértve. A főhomlokzaton meghatározó középrizalit nyitott, két pilléren áll. A hátsó homlokzatok többszörösen tagoltak, melyből több, például a Hunyadvár utca felőli bővítmény utólagos hozzáépítés lehet. A tetőtér beépített.

A vakolt homlokzatok gazdag, neobarokk hatású díszítményekkel kialakítottak. A főhomlokzat két vastos pillérrel előlről és oldalról dupla kompozit fejezetes pilaszter látható. A nyitott előtérhez bábos korlátú lépcsősor vezet, a korlát a megemelt szintű előtér is keretezi. A nyílások egyenes záródásúak, rajtuk plasztikus mintázatú, kagylómotívummal díszített íves záródású szemöldökdísz. A főhomlokzat ablakainak parapetét a könyöklőpárkánnyal egybefogott domború, mintázott kötényrész díszíti. A két rizalit kontyolt tetőzetén egy-egy beépített nagyméretű, félkör formájú ablak található, melyek az épülethez nem illeszkednek. Az épület sarkai armírozottak, az épületen körbefutó lábazat utólagosan kialakított fehér téglaborítású.

A Diósy Lajos utcai kapuzat kialakítása szintén védendő értéket képvisel. A nagyméretű, plasztikus műkö fedlappal díszített téglapillérek kétszárnyú kovácsoltvas kaput fognak közre. A pálcás szerkezetű kaput kacskaringós indamotívumok díszítik, a tetején szép kidolgozású virágmotívum. A kapu kilincse is eredeti, részletgazdag kovácsoltvas munka.

Az épület jelenleg jó állapotú, az értékek megőrzésére fokozottan kell ügyelni. A rizalitik félkör ablakainak eltávolítása nagymértékben javítaná az épület történeti hűségét. Javasolt a kapuzatot tartó téglapillérek természetes látszó téglafelületeinek visszaállítása, mivel a jelenlegi vörös szín nem illeszkedik sem az utcakép hangulatához, sem a kapuzat történeti jellegéhez. Javasolt a hálós kerítésmezők cseréje, a kapuzat formavilágához hasonló, pálcás kovácsoltvas szerkezetre.

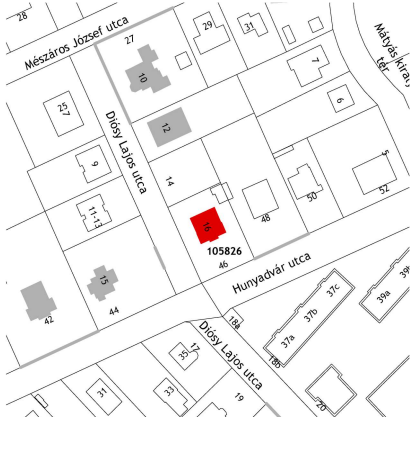
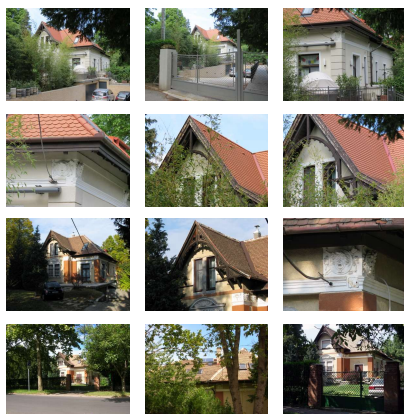
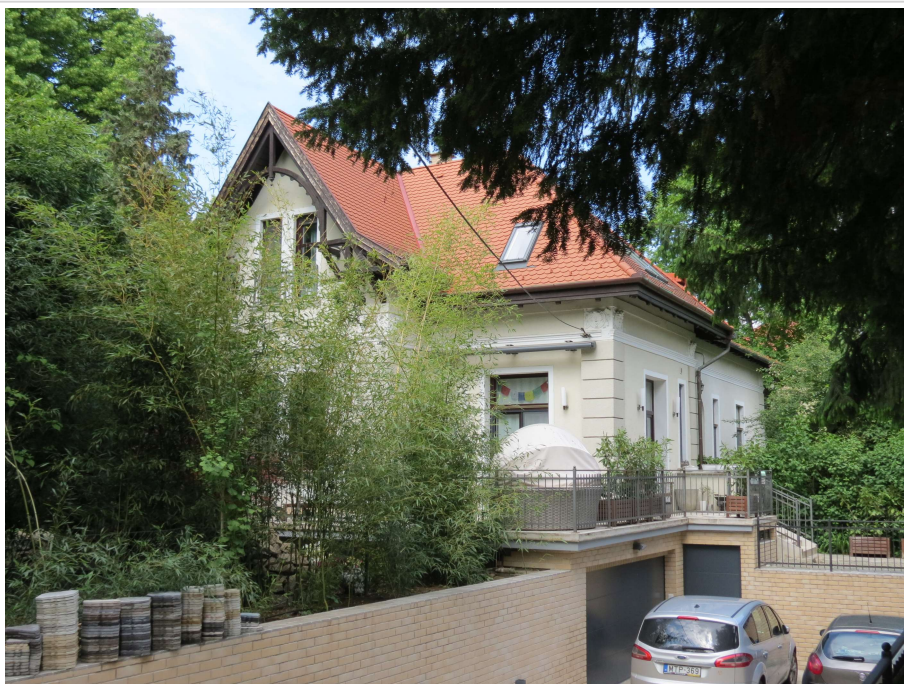
A földszintes kontyolt nyeregtetős tömeget kétszintessé emelt középrizalit tagolja. Ez a szimmetrikus villatípus Mátyásföldre és Paulheim József-re igen jellemző. A középrizalit oromzatos kialakítású, a mélyen kiülő nyeregtetőt díszített, konzolos faszervezet tartja. Az eredeti villaépület tömegét a főhomlokzat teljes szélességében hátrafelé legalább még egy traktus mélységűre bővítették. Az így keletkezett homlokzatokon az eredetihez hasonló homlokzati díszítőelemek folytatódnak.

A homlokzatok vakolatarchitektúrák kialakításúak, a részletekben leginkább gazdag a Hunyadvár utcai főhomlokzat. A nyílások egyenes záródásúak, a kéttengelyes középrizalit ablakait nagyméretű, kagylómotívumos szemöldökképzés fogja össze. A sarkok armírozottak, rajtuk a kezdetlegesen megjelenő parkány fríz részében mitológiai arcot mintázó gipszdíszek.

A villát a közelmúltban újították fel, jelentős javulást érve el az épület összhatásában, történeti építészeti jellegében. Helyreállították például az armírozásokat, melyek azelőtt simított vakolatból voltak. Sajnos a parkány helyreállítására nem került sor, javasolt ezt is elvégezni, mely még teljesebb építészeti kidolgozottságot adna az épületnek.

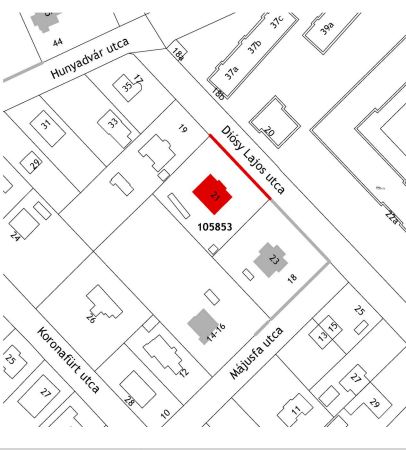
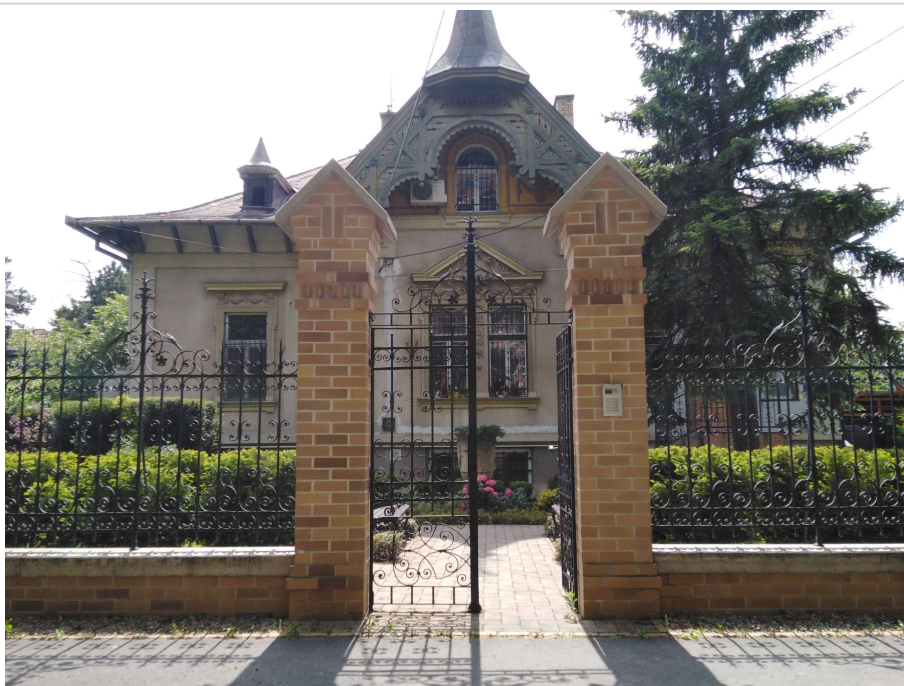
A szuterén- és földszintes villaépület középrizalittal tagolt. Tetőformája kontyolt nyeregtető az eresznél csendesített hajlással. Az oromzattal képzett rizalit fedése toronysisakszerű, sokszögű gúla, bádogból kialakítva, rajta zászlós fém csúcscsúsz. A bejárat jelenleg a főhomlokzat jobb oldali traktusán található, rövid lépcsősor vezet hozzá. Az archív kép tanúsága szerint itt korábban összefogott nagy nyílászáróval télikertszerűen beépített rész lehetett.

Az épület igen gazdag és magas minőségű részletformálásokkal rendelkezik. A főhomlokzat talán leghangsúlyosabb eleme az oromzat finom mintázatú, fűrészelt faszerkezete, mely konzolosan a homlokzat elé nyúlik. Mögötte az oromzaton díszítőfestés látható. A két oldalszárny feletti tetőrészen egy-egy gúla tetővel fedett kisméretű tetőkibúvó található. Az eredeti kémények formálása szintén karakteres tetőkkel fedett volt, ma már csak a magas kéménytestek láthatóak. A mélyen kinyúló ereszt konzolos faszerkezet támasztja alá a teljes épületen. A homlokzatok vakolatarchitektúrák kialakításúak, a sarkok armírozással díszítettek. Az oromzaton lévő ablak félköríves záródású, míg a többi nyílás egyenes záródású. A középrizalit két ablakát felül timpanonban záródó szemöldök fogja össze, alul díszes könyöklőpárkány, az ablakok közötti sávban építészetre, kőművességre utaló stukkódíszek. A rizalittól balra eső oldalszárny ablaka szemöldökpárkánnyal illetve könyöklőpárkánnyal ellátott, míg az átalakított jobb oldali szárny nyílásai dísztelenekek.

Műkövel fedett alacsony téglalábazaton álló mives kovácsoltvas kerítés. A kerítés szerkezete pálcás, íves, kacskariógós mintázattal díszítve. A kétszárnyú kaput magas téglapillérek fogják közre, melyek nyeregtetővel fedettek. A kerítés a közelmúltban készült, az eredeti mintájára. A kapuzatot az eredetinel magasabbra alakították ki, így az nem teljesen az eredeti állapotot tükrözi.

A klímaberendezés eltávolítása az oromzatról feltétlenül szükséges. Továbbá az épület értékeit figyelembe véve javasolt minél több eredeti részlet visszaállítása, a rizalittól jobbra eső homlokzati rész rendezése. A Rendelet II/7. szakasza tartalmazza a védettséggel összefüggő korlátozásokat és kötelezettségeket.

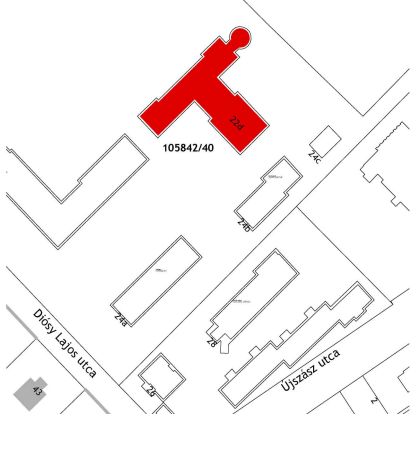
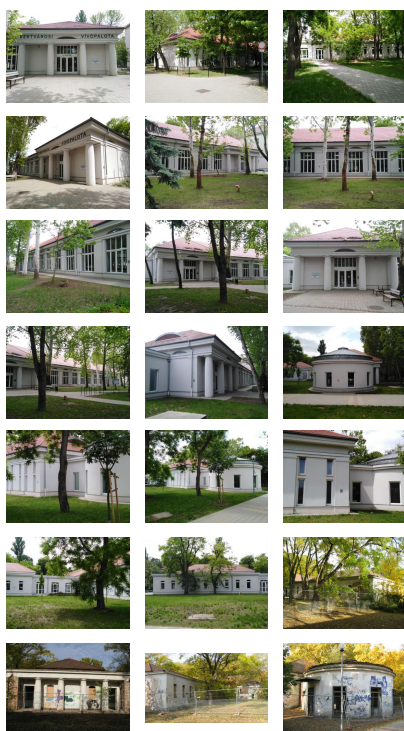
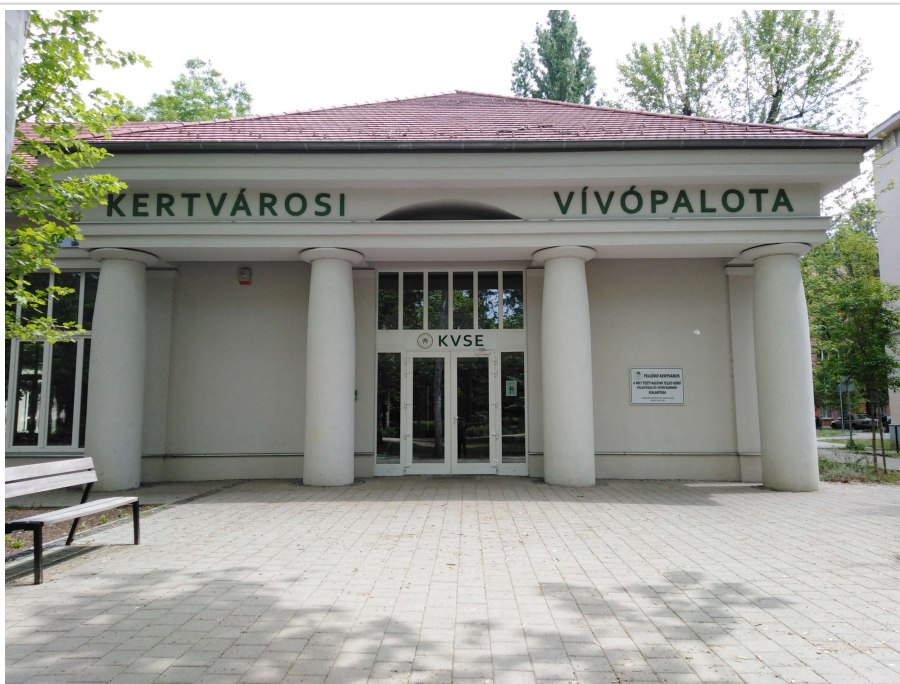
A földszintes épület tömegét a T alaprajzú struktúra adja. A T alak feje, az egykori étterem helye, hosszú, keskeny kontyolt nyeregterővel fedett épületszárny, északkeleti végéhez kör alaprajzú, enyhe hajlású kúp tetővel fedett építmény csatlakozik nyaktaggal. A T alak szára, az egykori konyhaüzem helye, lapostetővel fedett, kissé szélesebb épületszárny, melynek egy része nyeregterővel kiemelt, itt a lapostető előtetőként öleli körül a magastető tömegét.

A vakolt homlokzatokra a szocialista realista stílusjegyek jellemzőek, mind a homlokzati rend szerkesztett, szimmetrikus szabályosságában, mind a felhasznált építészeti elemkészletben. Az épület kis mérete, és anyaghasználatának egyszerűsége ellenére is egyfajta monumentális hatást kelt. Az antik építészeti formákat megidéző négy oszlop, mely a párkányzatként megjelenő koszorúgerendát tartja, három helyen jelenik meg az épületen, az északkeleti hosszú homlokzaton két nyitott sarokrizalitként, és a délkeleti rövid homlokzaton a középtengelyt hangsúlyozva. A szabályosan sorolt ablakok a hosszú homlokzatokon szegmensívesek, köztük enyhe plasztikusságú pilaszterek jelennek meg. A többi nyílás egyenes záródású. Az eredeti nyílászárók sajnos nem maradtak meg, így a mai követelményeknek megfelelő műanyag ablakok lettek beépítve a felújítás során, melyek vastag profiljai kissé elütnek az épület arányaitól.

Az épület teljes körű felújítása, az új funkcióknak megfelelő átalakítása 2015-ben megtörtént. Az esetleges jövőbeni beavatkozásoknál ügyelni kell az eredeti értékek megtartására.

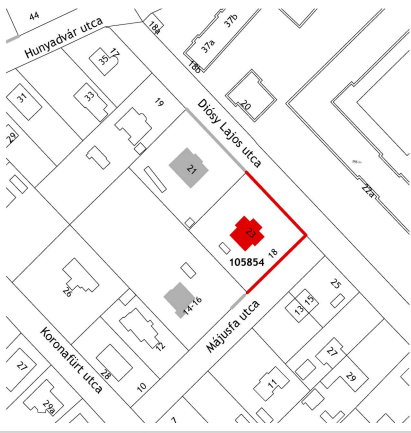
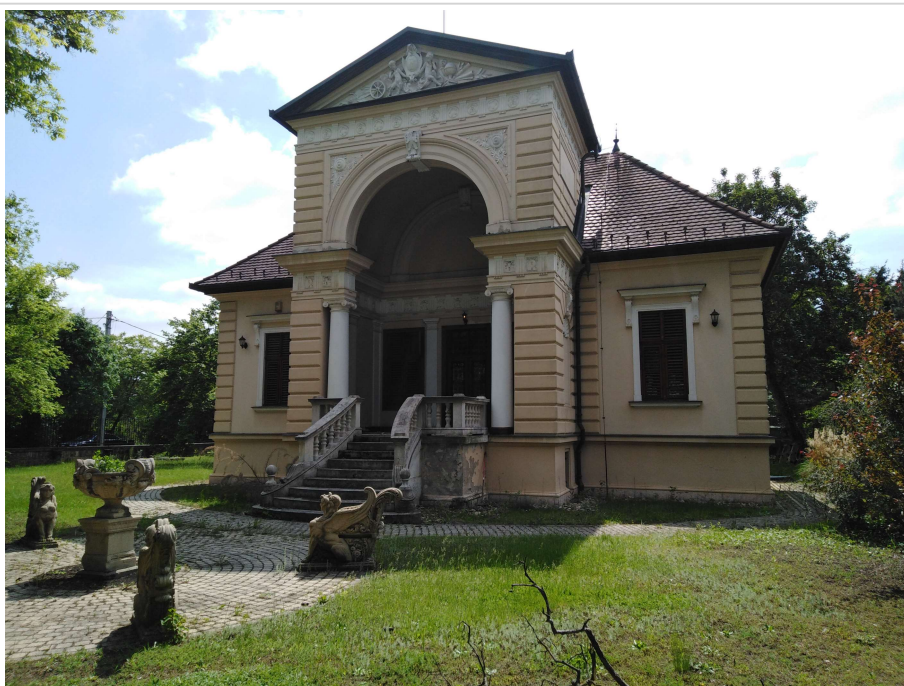
A szuterén- és földszintes villaépület fő szárnya a Diósy Lajos utcával párhuzamos. A főhomlokzatot kiemelt magasságú középrizalit tagolja, míg a hátsó homlokzatot a főszárnyra merőleges szélesebb épületszárny tagol, így adva T alaprajzot az épületnek. A tetőforma meredek hajlású kontyolt nyeregretető.

A homlokzatok gazdagon díszített vakolatarchitektúrára kialakításúak. Az épület meghatározó eleme a diadalívet formázó nyitott középrizalit, melyet két oldalról a kidolgozott párkánnyal összefogott oldalfal бүтүje és egy ión oszlop tart. A diadalív felett gazdag díszítésű párkány, majd timpanon lezárás következik, melyben plasztikusan formált címer és az azt tartó puttók kaptak helyet. A nyitott előtérhez lefelé öblösödő kő lépcsősor vezet, az előtér is keretező balusztrádus korláttal. A sarkokat hangsúlyos vakolatarmirozás díszíti a keskeny párkánnyal elválasztott szuterénszint fölött. A nyílások egyenes záródásúak, konzolos szemöldökpárkánnyal. A középrizalit oldalfalain egy-egy félköríves záródású vakablak látható, az íves mező kagylót mintázó stukkóval kitöltve. A bejárat előtt a kert eredeti díszei láthatóak, műkö virágtartó, illetve szfinx plasztikák.

A kovácsoltvas, pálcás szerkezetű kerítés műkövel fedett terméskő lábazon áll. A kerítést középmagasságában egyenlő közönként elhelyezett indás mintázatú körmezők díszítik, ezek felett a kerítésből kimagasodó indás díszítőmotívumok láthatóak. A kerítést a kapuknál, illetve a sarkon műkö fedésű magas terméskő pillérek tagolják. A Diósy Lajos utcai kapuzat pillérei különösen szépek, rajtuk műköből készült delfinen lovagoló puttók láthatóak.

Az épület jó állapotú, igényesen felújított. A kertnek és értékes tartozékainak (szfinx karfás ülőpadok, faszervezetű pavilon) hiteles helyreállítása különleges példa lehetne a XIX. század végi villaépítészeti teljességének bemutatására.

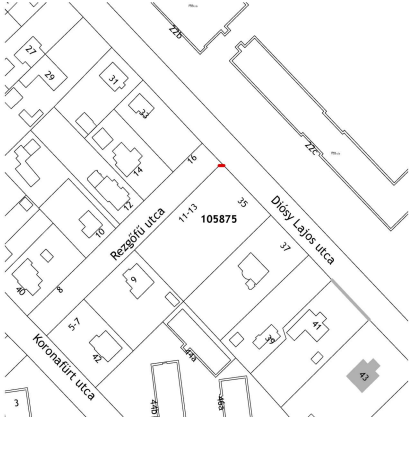
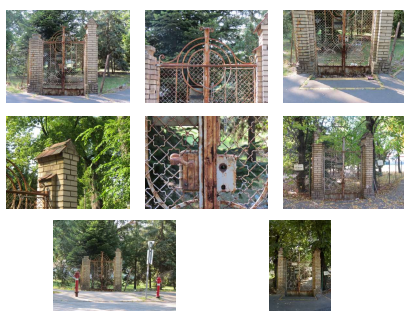
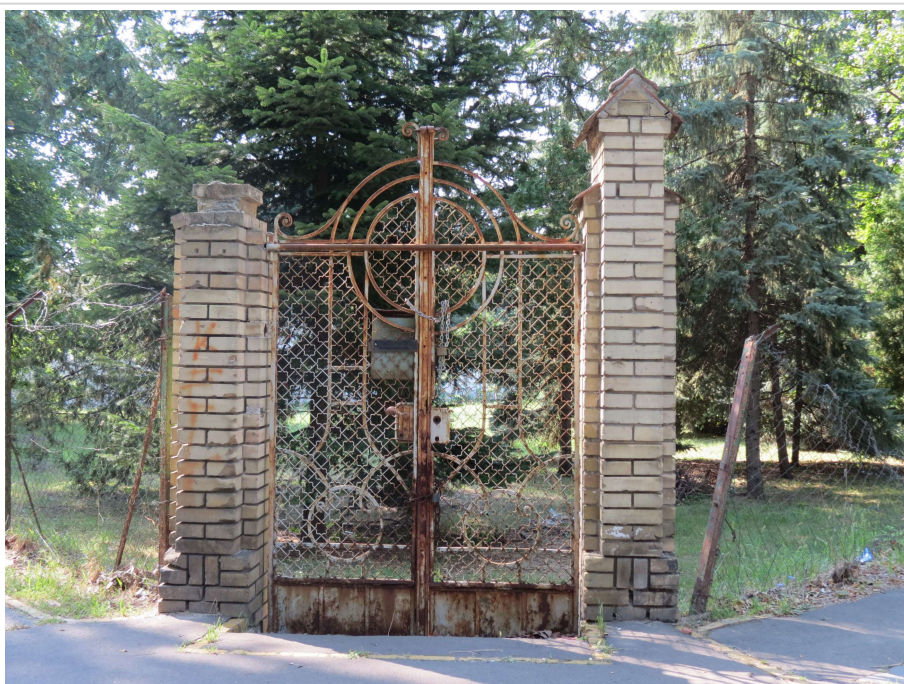
A szecessziós hatású fém kapuzat a Diósy Lajos utca és a Reggőfű utca sarkán áll. A kaput tartó magas téglapillérek formája tagolt, két oldalról pilaszterszerű függőleges sávval osztott. A pillérekon kisméretű cserépfedésű nyeregtetők láthatóak. A kapu kétszárnyú, kitöltése diagonális, és négyágú mintát formázó Haidekker háló, melyet a belső oldalon körökből formált mintázat díszít. A kapu tetején kör forma emelkedik kacskaringós díszítéssel övezve. A meglévő egyik kilincs eredeti, szépen formált kovácsmunka. A kapu az utca szintjétől kicsit lejjebb helyezkedik el, jelenleg a járdába mélyített két lépcsőfokon közelíthető meg. A kerítés többi része egyszerű drótháló, nem képvisel értéket.

A kapuzat állapota jelenleg igen leromlott, helyreállítása az eredeti részek alapján minél hamarabb javasolt. A Rendelet II/7. szakasza tartalmazza a védettséggel összefüggő korlátozásokat és kötelezettségeket.

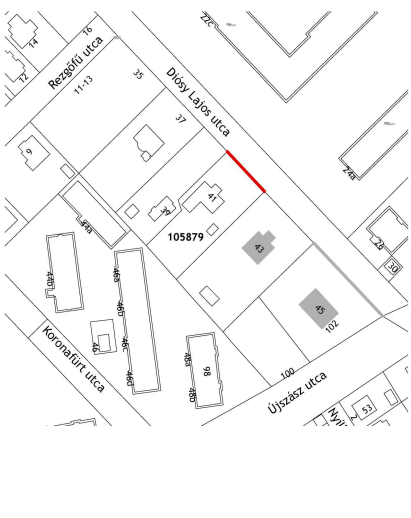
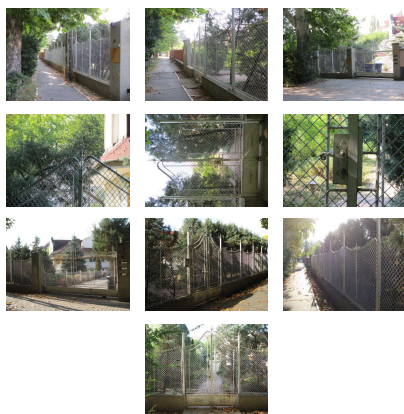
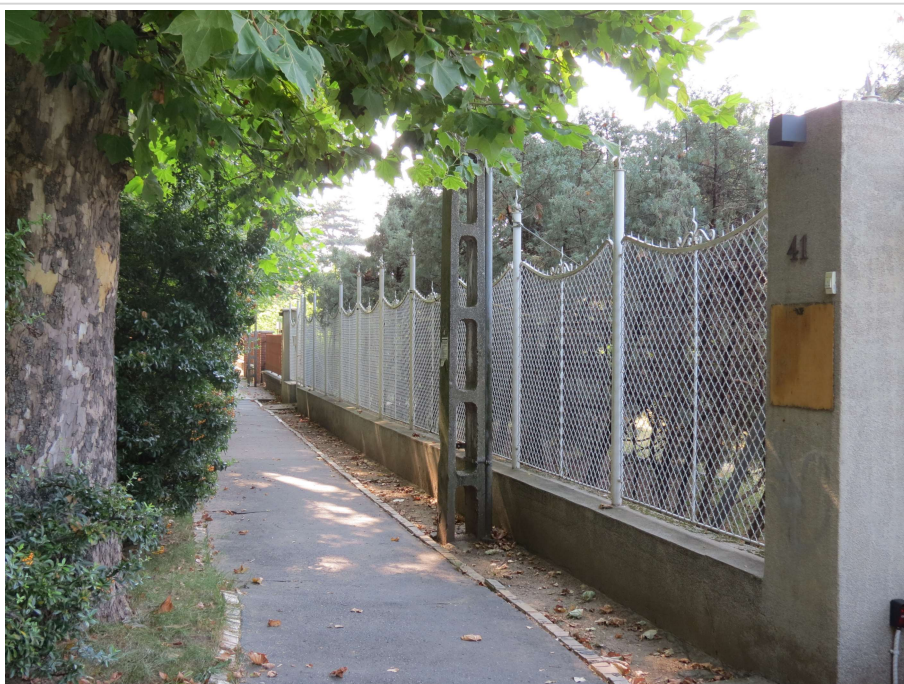
Műkő lábazon álló diagonálisan szőtt Haidekker hálós fém kerítés a telek teljes hosszában. A kerítésmezőket körszelvényű magas rudak választják el, tetejüket hullámos díszítőmotívum emeli ki. A kerítésmezők felső vonala a mező közepe felé lejt, melyet indaszerű, szimmetrikus elem díszít. A felső lezáró íven továbbá apró kúp alakú hegyek sorakoznak. A kerítésen egy kétszárnyú bejárati kapu és egy gépjármű behajtására alkalmas, megjelenésében kétszárnyú, ám elektromosan működtetett nagykapu található. A bejárati kapu kitöltő mintázata a kerítéssel megegyező, a lábazati részen tömör lemez, rajta növény mintás díszítőelem. A felső íve meredek, a kapu záródásánál a legmagasabb, ahol a hullámos díszítőmotívum ismét megjelenik. A kilincs eredeti, szépen formált.

A kerítés értékeinek megőrzése rendszeres karbantartást igényel. A lábazat illetve a pillérek jelenlegi teljesen simított felülete valószínűleg nem eredeti, elképzelhető ennek átalakítása hasonló kerítések analógiája alapján.

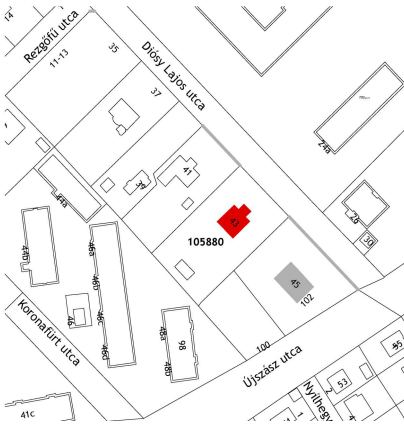
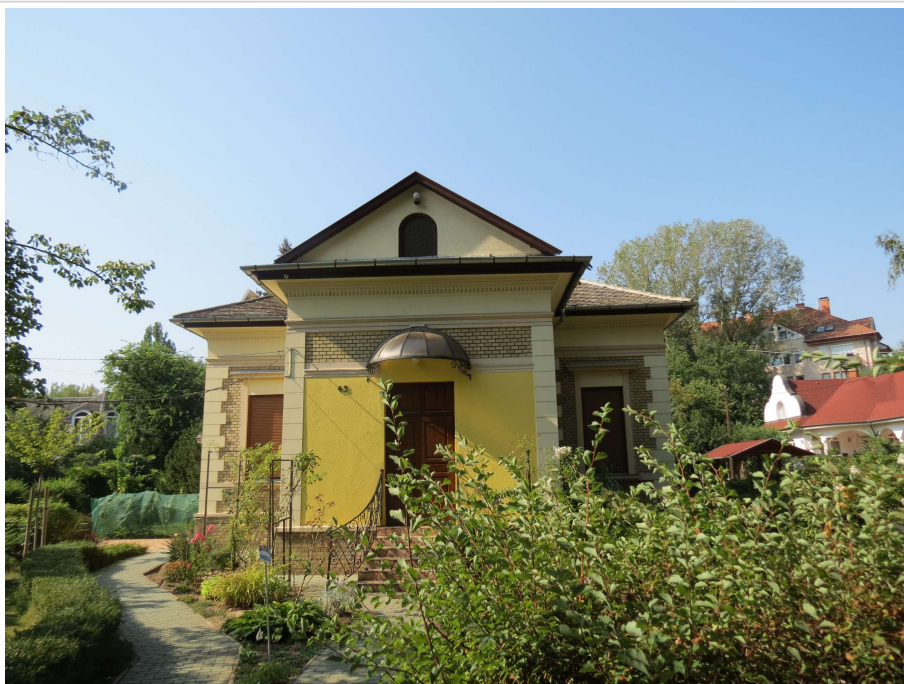
Négyzetes tömegű, földszintes kontyolt nyeregtetős villaépület. Az utcai homlokzat tömegét oromzatos középrizalit tagolja. A hátsó homlokzathoz kisebb magasságú kontyolt tetős bővítmény csatlakozik.

A homlokzatok dísztéglá borításúak, illetve vakolatarchitektúrás kialakításúak. A főhomlokzat meghatározó része a középrizalit, melyet jelentősen átépítettek. Az archív képek alapján az eredeti kialakításban a középső tengelyen lévő bejárati ajtó félköríves záródású volt, mellette két oldalról egy-egy egyenes záródású nyílás, köztük hangsúlyos pillérszerű elválasztó elemek. Ma a rizalit teljesen beépített, simára vakolt felületű, a bejárati ajtó egyenes záródású, felette kupolás előtető emlékeztet a hajdantól ívre. A rizalit oldalfalain az eredeti helyzetű ablakok láthatók. Az oromzat kialakítása eredetileg barokkosan íves kialakítású volt, a két sarkán és a tetején feltehetően műkö díszítőelemmel, a mezőben téglaborítással és félköríves záródású ablakkal. Ezzel szemben az oromzat ma háromszög formájú, vakolt felületű, az ablak helye változatlan. Az épületen körbefutó párkányzat szépen kidolgozott, tojásléccel és fogazattal ellátott. A sarkokat hangsúlyos vakolatarmírozás díszíti. Az ablakok egyenes záródásúak, egyszerű szemöldök- és könyöklőpárkánnyal. A bejárathoz kifelé szélesedő ívben lépcsősor vezet, szép mintázatú fém korláttal.

A középrizalit helyreállítása az eredeti szerint elméletileg lehetséges. Kisebb beavatkozásként javasolt a rizalit vakolt részét a téglá színével harmonizáló, a vakolattal egy árnyalatú, ám sötétebb tónusú színre festeni, mely javítaná a megjelenést.

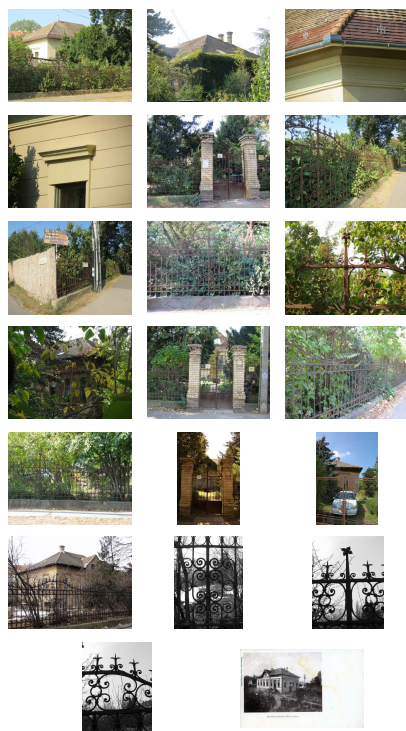
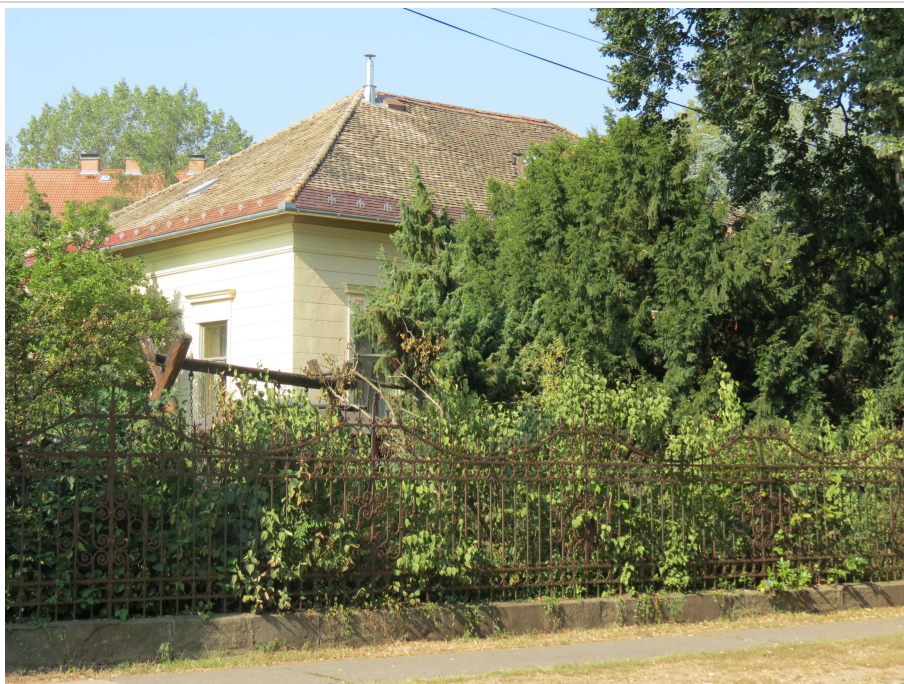
Nagyméretű, egyszerű tömegű, kontyolt nyeregtetős földszintes villaépület. A főhomlokzatot a homlokzat síkjából enyhén előreugró oromzatos középrizalit tagolja.

A homlokzatok vakolatarchitektúrák, a lábazat dísztéglá borítású. A vakolat finom nűtozása jelenleg is látható, az eredeti sarokarmirozások már eltűntek. Az épületen egyszerű párkány fut végig. A nyílások egyenes záródásúak, egyszerű keretézéssel, szemöldök- és könyöklőpárkánnyal díszítve. Az oromzat kialakítása az archív képek tanúsága szerint kissé kidolgozottabb volt, mint mai, egyszerűsödött állapotában. Az oromzatot fedő nyeregtető mély kiülésű volt, a zárását fűrészelt faszerkezet díszítette, tetején csúcsdíszszel.

Az épület eredeti kerítése és kapuzata csak a Diósy Lajos utcai szakaszon őrződött meg. A dúsan díszített, pálcás szerkezetű kovácsoltvas kerítés alacsony kő lábazaton áll. A kerítés felső vonala ritmikusan hullámzó, a pálcák ívelt mintázattal övezett hármás hegyben végződnek, melyek változó magassága követi a kerítés ívét. A pálcákat egyenes, sorolt körformákkal kitöltött sáv köti össze a kerítés alsó és felső részén. A kétszárnyú, kerítéssel hasonló díszítésű bejárati kaput két magas műkő fedlappal ellátott téglapillér övezi. A kapu tetejét indás díszítmény koronázza, a záródásnál magas, virágmotívumos díszítéssel. A kilincsek már nem eredetiek.

A középrizalit oromzatának az eredeti szerint való helyreállítása nagymértékben növelné a villa építészeti értékeit. Ezen kívül javasolt az Újszász utcai kerítés rekonstruálása a meglévő Diósy Lajos utcai szakasz alapján. Mivel az épület Matyásföld történeti határán fekszik, a helyreállított kerítés ezt a szerepét is jelezné. A Rendelet III/7. szakasza tartalmazza a védettséggel összefüggő korlátozásokat és kötelezettségeket.

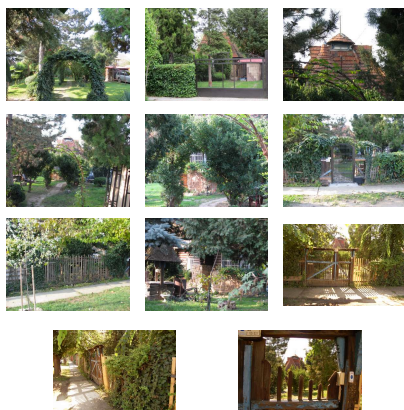
A lakóház igen zárt tömegű, meredek hajlású magastetővel fedett épület. A tömegből kissé kiugró térbővületet csúcsos kúp tető fedi, a többi rész különlegesen formált oromzatos kontyvető. A tető kialakítása az épületet meghatározó karakterjegy. Az épület az utcától a legtávolabbi pontra való telepítése, illetve a homlokzatok szinte elrejtése a karakteres tetőforma mögé, mind azt erősítik, hogy az építészeti szándék magában hordozta a zárt jelleget.

A homlokzatokra és a tömegformálásra egyaránt az erdélyi építészeti, illetve Kós Károly hatása jellemző. A lakóház lábazata magas rusztikus hatású kő, a falak látszó része keresztfalas borona. A nyílászárók különböző méretűek és helyzetűek, profiljaik vékonyak, osztásuk rácsos.

Az utcáról a fák között felsejülő épület különleges karaktert hordoz, így a telek utca felőli részére nem javasolt épületet, épületbővítést elhelyezni. Amennyiben erre igény merül fel, a ház bal oldalán javasolt kihasználni az üres területet. Az épület karakterének fontos eleme a természetes anyaghasználat, az ebből adódó természetes színek összhangját nem javasolt megbontani a barnás árnyalatoktól eltérő festéssel egyik épületrészen sem. Az eredeti nyílászárók megőrzésére különösen fontos ügyelni. Az épület esetleges felújításánál figyelembe kell venni az egyedi megoldásokat, melyeket az építész alkalmazott.

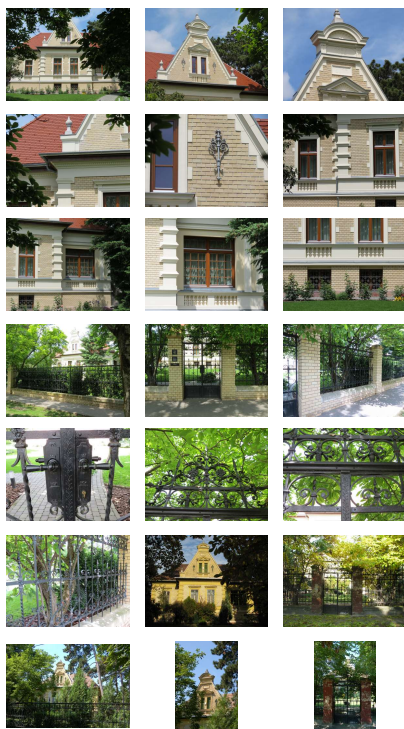
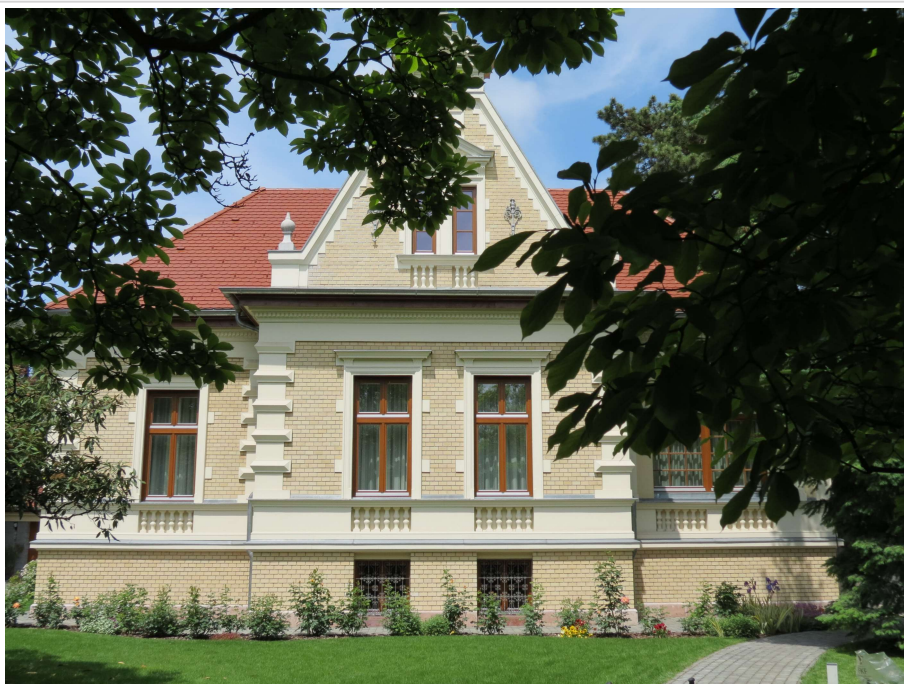
A szuterén- és földszintes épület utcával párhuzamos tömegét a főhomlokzaton oromzatos középrizalit tagolja, a tömbelső felé széles, mélységében is nagy keresztzárny. A tetőforma kontyolt nyeregretető.

A homlokzatok a Mátyásföldön jellemző sárgás színű téglával burkoltak, világos színű, vakolt homlokzati tagolóelemekkel. A sarkokat váltakozó szélességű, plasztikus vakolatarmirozás díszíti. A homlokzatokat horizontálisan a részletgazdag, fogazatos párkányzat, illetve az ablakok alatti vakolatsáv osztja. Az oromzat az épület hangsúlyos karakterjegye. Két sarkán a párkányzat felett egy-egy pilaszteren álló műkő díszítmény kapott helyet, a tetején aediculás lezárás, melyben kagylómotívum látható. Az oromzat két keskeny, egyenes lezárású ablakát felül szemöldökpárkány és timpanon fogja össze, mezejében szintén kagyló. Az ablakok mellett két oldalt egy-egy díszes fém zászlótartó látható. A főhomlokzat ablakai egyenes záródásúak, szemöldökpárkánnyal, keretezéssel és a kötényrészen ballusztrádos betéttel díszítettek. A rizalittól jobbra eső ablak dupla szélességű, osztása vékony profilú rácozás. A szuterénszint két ablakának rácsa díszített, nívós munka.

A kovacsoltvas kerítés műkő fedésű téglalábazaton áll. A kétszárnyú kaput két magas plasztikus műkő fedlappal ellátott téglapillér övezi. A kaputartó pilléreken kívül még két téglapillér tagolja a kerítést. A kerítés pálcás szerkezetű, melyek lándzsahegy formában végződnek. A pálcák vízszintesen is osztottak, az alsó sávban dupla sűrűségű kiosztással, minden második pálca csavart, közöttük csigavonalú, változatos díszítőmintázatok láthatók. A kapu a kerítéssel analóg kialakítású, a tetején háromszög befoglaló formában, csigavonalakból képzett, összetett díszítés emelkedik ki.

Az épület és a kerítés jelenleg jó állapotú, ennek megőrzésére kell törekedni a szükséges karbantartási munkálatok elvégzésével.
