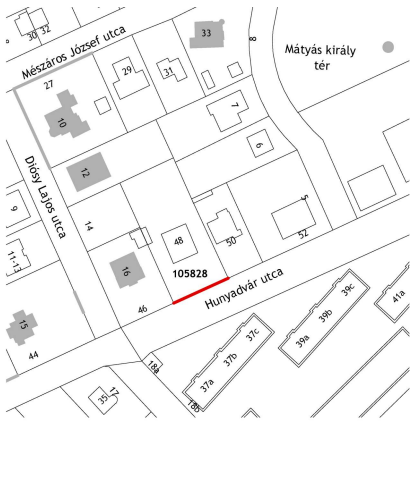
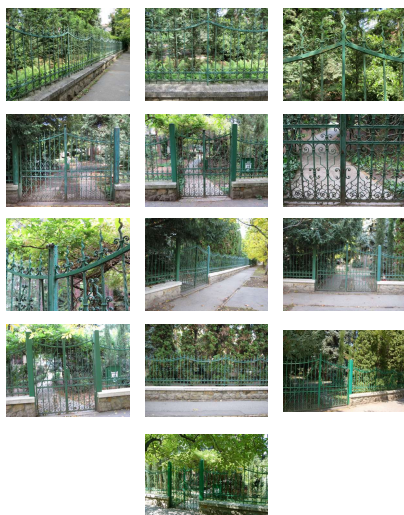
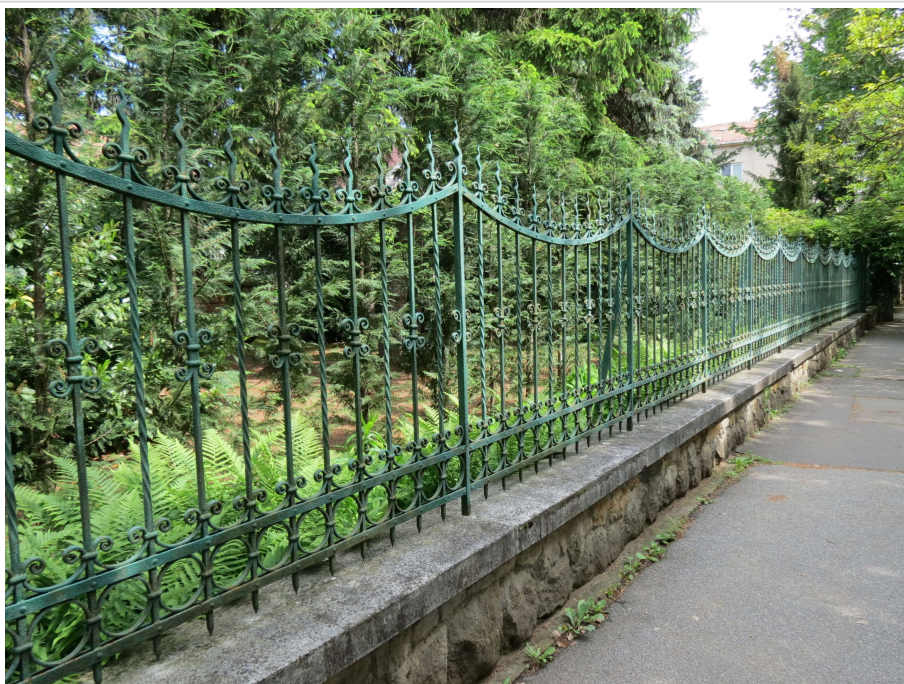
A Hunyadvár utcára néző mives kovácsoltvas kerítés alacsony műkö fedésű terméskő lábazon áll. Szerkezete pálcás, melyek alsó végződése hegyesített, felső végződésük hullámvonal, két oldalról csigavonal mintával övezve. A kerítés felső vonala homorú szegmensívekből tevődik össze, melyet a pálcák változó magasságukkal követnek. Minden második pálca csavart kialakítású, az egyenes pálcákon középmagasságban csigavonalú mintázat látható, így adva további ritmust a kerítésnek. A pálcák alsó sávját sorolt körminták díszítik. A kerítés a telek két végén két kétszárnyú kapuval rendelkezik. A kapuk a kerítéssel analóg kialakításúak, alsó sávjuk további íves díszítőmotívumokkal osztott. A kapukat tartó pillérek kissé vastos zártszelvények.

Javasolt a kapukat övező zártszelvényű tartókat a kerítéshez jobban illeszkedő keskenyebb profilúra cserélni, illetve a hiányzó kilincseket stílusban illeszkedővel pótolni.

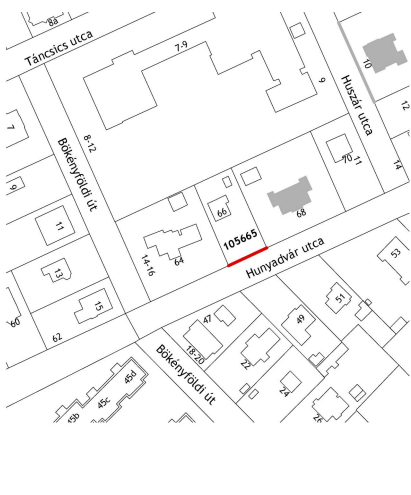
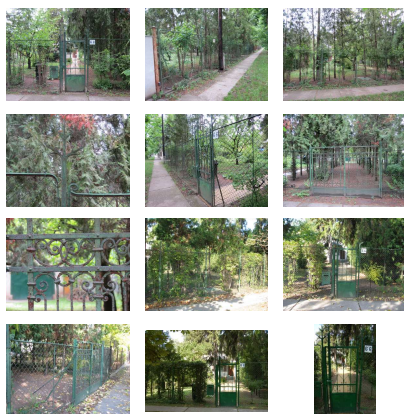
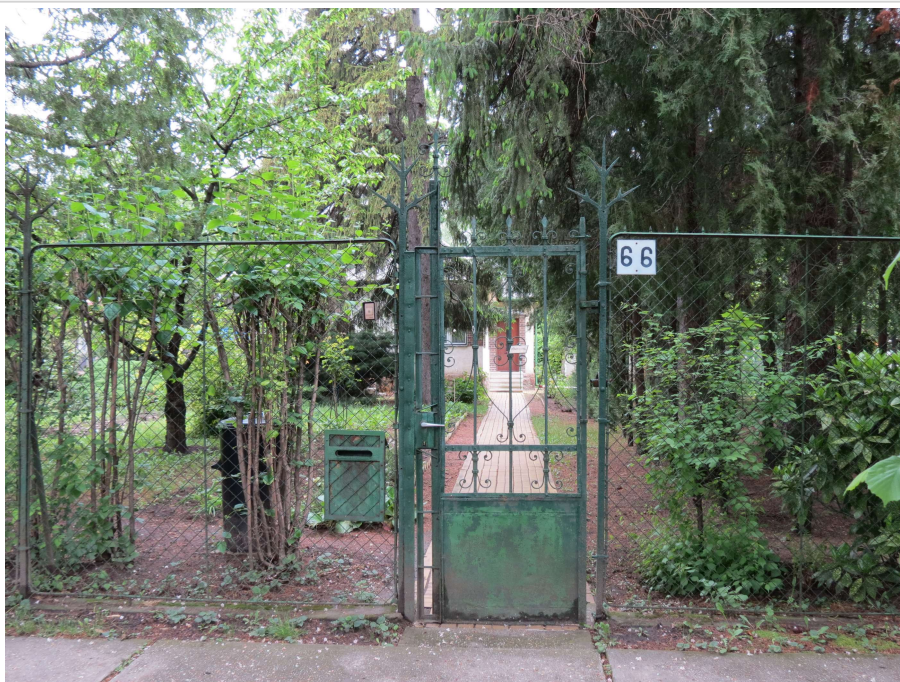
A Hunyadvár utca 66. számhoz tartozó kerítés mezői átlósan szőtt, hálós szerkezetűek, a Haidekker vállalat kerítéseire hasonlítanak, de eredetük bizonytalan. A kerítés legegységesebb, különleges elemei a mezőket tartó és elválasztó magas függőleges fém rudak, melyek teteje stilizált fához hasonlóan három ágas mintában végződik. A kerítésmezők hálós kitöltése lekerekített sarkú kerethez rögzített. A keretek felső vonalát apró, kúp alakú hegyek sorozata díszíti. A kerítésen egy egyszárnyú és egy kétszárnyú kapu található. Az egyszárnyú kapu pálcás szerkezetű, alsó sávja tömör lemez, a pálcák lándzsahegyben végződnek, köztük íves mintázat. A kapu valószínűleg egy műves kerítéselem átalakításával jött létre, alkotóelemei értékesek, de nem alkot egységes kompozíciós formát. A kétszárnyú kapu mintázata ettől eltérő, szárnyaként négy - négy szélesebb, csigavonalban végződő pálcá között sűrű íves-geometrikus mintázatot láthatunk. A kapu alsó sávja tömör lemez.

A kerítés jelenlegi állapota felújítást igényel, melyet javasolt mielőbb elvégezni. Javasolt a dróthálós szakaszok cseréje a Haidekker gyártmányokkal megegyező kialakítású és minőségű elemekre, a teljes kerítés felületkezelése, illetve újrafestése az eredeti sötétzöld színnel. Az egyszárnyú kapu alumínium kilincset javasolt a kapu stílusához illeszkedőre cserélni.

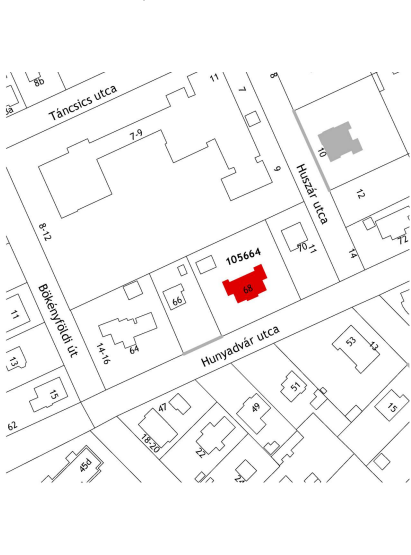
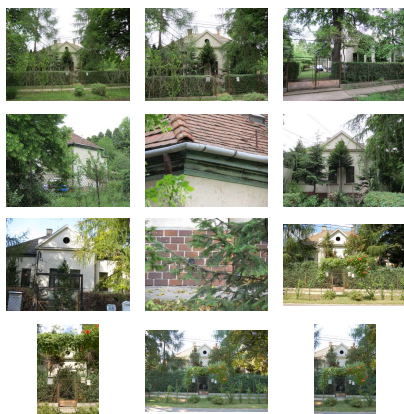
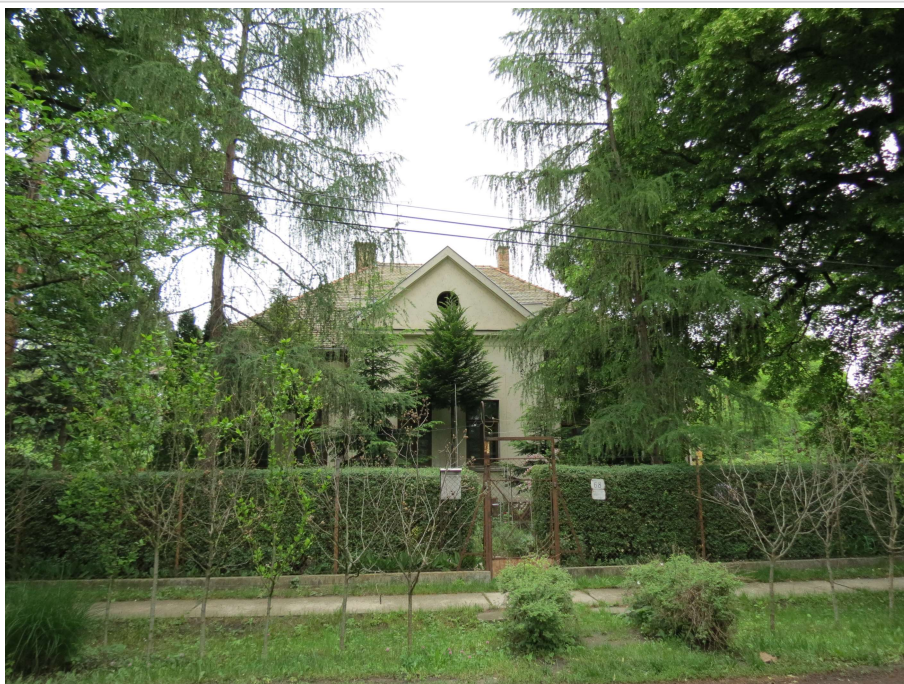
A földszintes épület tömegét háromszög oromzatú középrizalit tagolja, illetve az épület két oldalhomlokzatán az utcai homlokzattól hátrahúzott térbővítmény. A tetőforma kontyolt nyeregtető.

A homlokzatok vakoltak, dísztelenek, az oromzat timpanonján és a párkányként képzett ereszeszkázaton kívül nem látható rajtuk építészeti tagozat. Eredetileg feltehetően több homlokzati tagolóelem volt az épületen, ám ezek mára teljesen elvesztek. A lábazat téglából készült. A főhomlokzat 2-2-2 nyílástengely osztású. A nyílászárók egyenes záródásúak, kivéve az oromzaton lévő kör alakú ablakot. Az épület fő karakterét a timpanonos oromzat adja, mely formálásánál érdekes megoldás, hogy a sarkoknál alacsony térdfal jelenik meg az oromzat mögött.

Az ereszeszkázat megőrzésére javasolt különösen ügyelni.

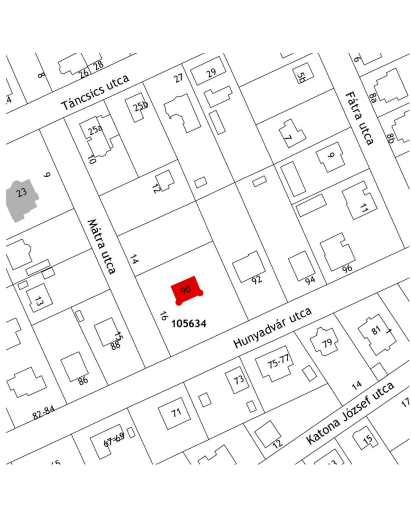
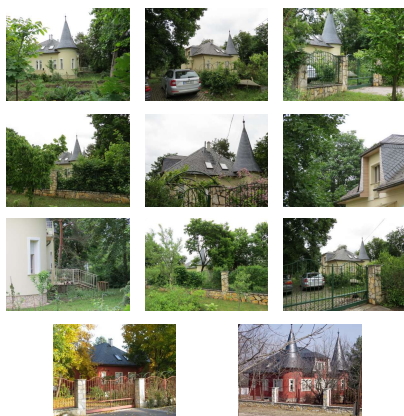
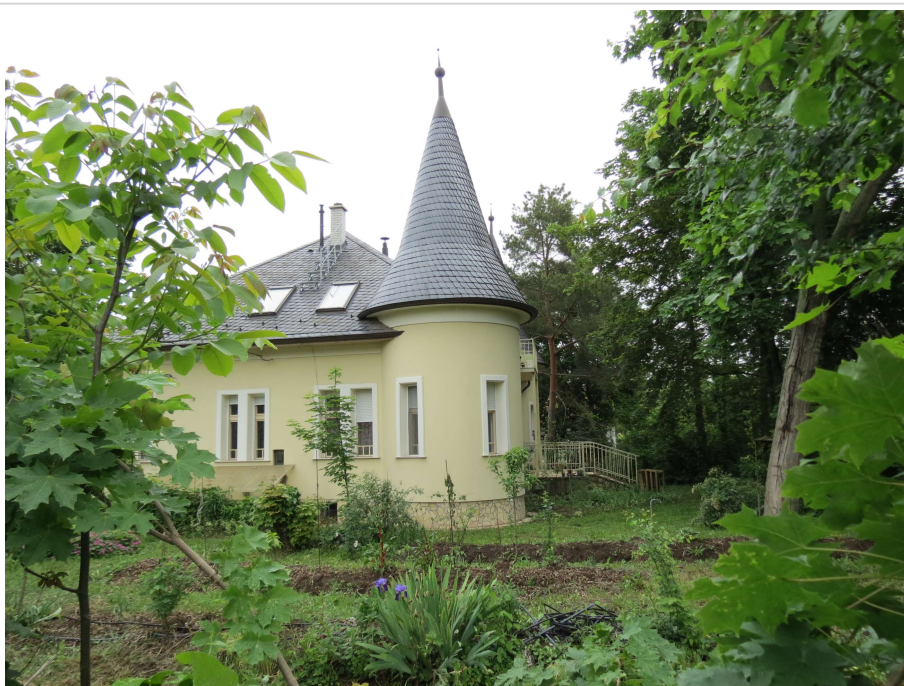
A földszintes, beépített tetőterű épület tömegformáját a főhomlokzat két oldalán elhelyezkedő egy-egy hengeres testű, magas kúp tetővel fedett toronyszerűen formált térbővítmény határozza meg. Az épület többi része aránylag zárt tömegű, melyekből a főhomlokzat és a hátsó homlokzat középtengelyén manzárd tetővel fedett oromzat emelkedik ki. Az utcai homlokzathoz megemelt szintű terasz csatlakozik.

Az épület homlokzatai vakoltak, a lábazat kőburkolatú. Az ablakok egyenes záródásúak, egyszerű vakolatkeretezéssel ellátottak. Az oromzatokon hármass osztású franciaerkély található, az utcai homlokzathoz a közelmúltban nagyobb méretű erkélyt építettek, melyet két keskeny oszlop tart. A két karakteres kúptetőn egy-egy fém csúcscsíz található.

Az épületnek különösen a tömegformáját szükséges megőrizni, a további hozzáépítéseket, változtatásokat elkerülni, kivéve, ha azok az eredeti állapot visszaállítását célozzák.

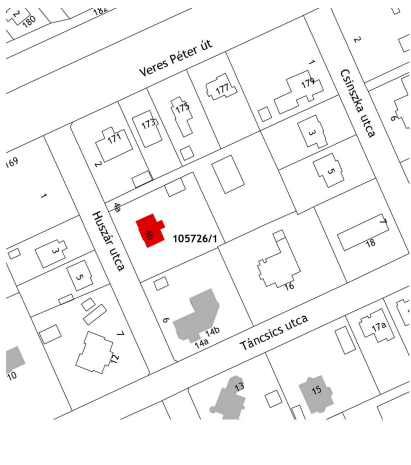
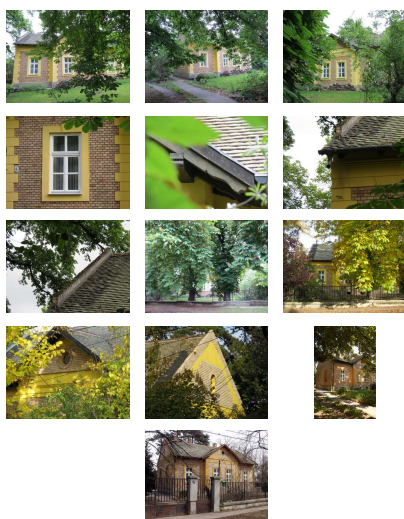
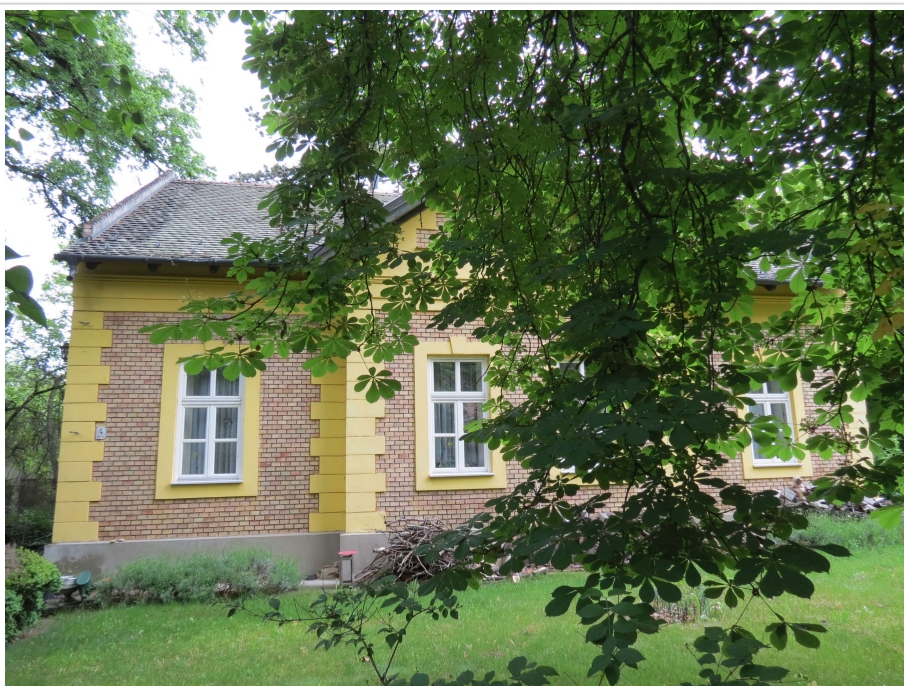
A földszintes, szimmetrikus épülettömeget háromszögű oromzatos középrizalit tagolja. Az épületet az utcával párhuzamos gerincű nyeregtető fedi.

Az épület karakterét a homlokzati nyerstégla felületek és a sárgára festett vakolatdíszek határozzák meg, melyek Mátyásföldön nagyon jellegzetesek Nyilások körül egyszerű vakolatsávok, az épületsarkokon armírozás, az eresznél körbefutó párkány látható. A kerek nyilással ellátott orommezőt keretező vakolatsáv lépcsőzetesen követi a tető vonalát. További díszei a háznak az ereszt képző, ívesen faragott szarufavégek. A fő tömeget fedő nyeregtetőt két rövid oldalán a tető fölé nyúló téglafal oromfal zárja le. A tető hódfarkú cserépfedésű, a lábhatárok simára vakoltak.

Az épület jól karbantartott, szép állapotú, a gondosság fenntartása javasolt. A ház színharmóniája különösen megőrzendő érték. Az oromzat faragott faszervezeit javasolt az időjárás hatásai ellen felületkezeléssel védeni. A villa látványát tovább javítaná egy mívesebb kerítés kialakítása, melynek megtervezéséhez javasolt alapul venni a kerületben található védett történeti kerítéseket, kapuzatokat.

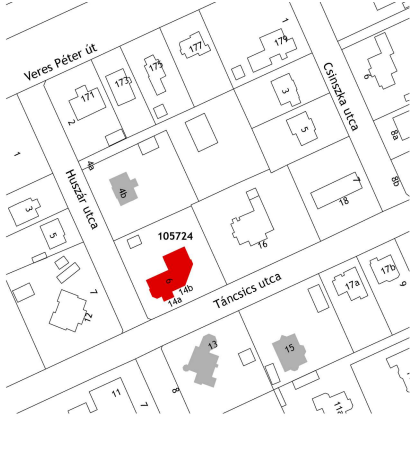
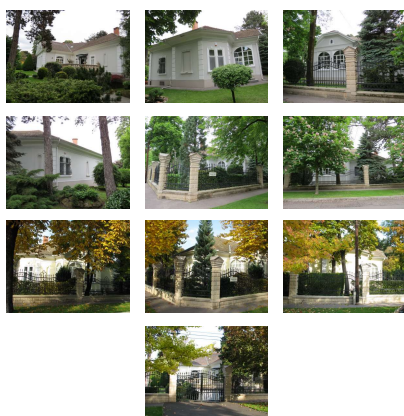
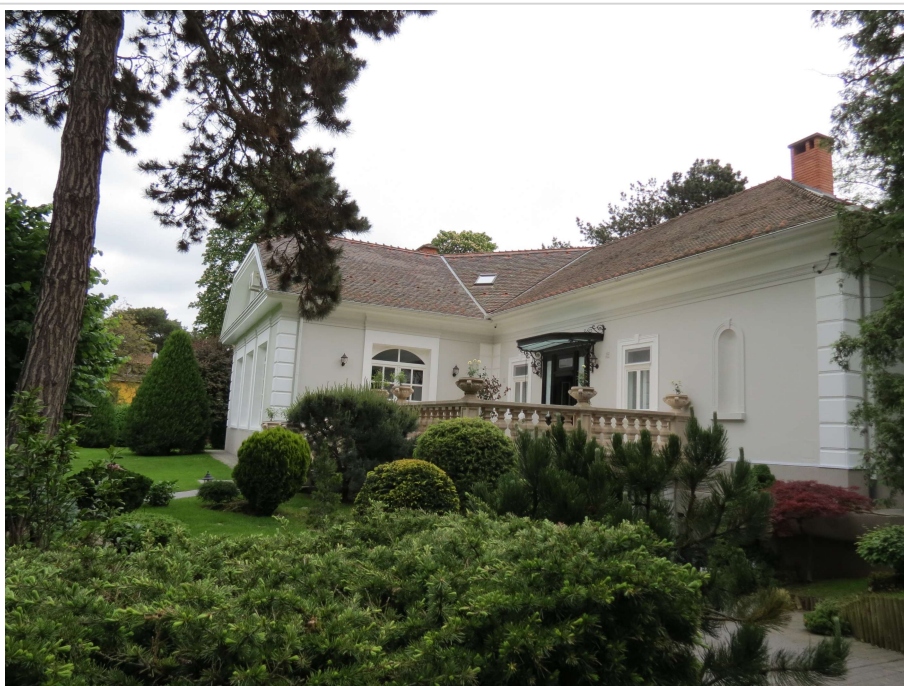
Az L alakú, földszintes villaépület Táncsics utcai homlokzatához rizalitszerűen csatlakozik az üvegezett veranda. Talán ez az épületrész – a veranda, és a mögötte húzódó, Táncsics utcával párhuzamos épületrész lehet a ház történeti magja, de ez történeti források híján csupán feltételezés. A veranda és a Huszár utcával párhuzamos épületszárny kontyolt oromzattal záródik. A nyeregvetős tetőforma tagolt, az épületkontúr követi.

Az épület történeti jellegét a Táncsics utcai homlokzat adja, melynek közepén a pilaszterekkel tagolt, üvegezett veranda áll. Az ablakkeretezések és tagozatok feltehetően utángyártott elemekből készültek, jellegükben őrizhetik az eredeti kialakítást. Az épületen több vakablak és félköríves falfülke látható. Háromféle ablaktípus jelenik meg a házon: páros egyszárnyú ablakok, T osztású kétszárnyú és szegmensívben záródó, négyzetes osztású terasz, illetve veranda-ablakok. A nyílászárók, falfülkék sokfélesége nem ad egységes homlokzati képet a ház egyik nézetében sem. A Huszár utca felől térszín alatti garázst, felette balusztrádos korláttal kísért teraszt alakítottak ki, mely szintén nem segíti a harmonikus látvány kialakítását.

E épület kapcsán érdemes felhívni rá a figyelmet, hogy a megfelelő szakmai előkészítés nélkül végzett felújítások nem hozzák meg a várt eredményt, s a történeti épület értékei sérülhetnek. Érdemes lenne az épület korábbi állapotát felkutatni, s valamilyen hierarchia szerint rendezni az épülethomlokzatokat, melybe az egyes épületrészek egymáshoz való viszonya és a tagozatok, nyílászárók keretezések rendszere is beletartozik. A Rendelet III/7. szakasza tartalmazza a védettséggel összefüggő korlátozásokat és kötelezettségeket.

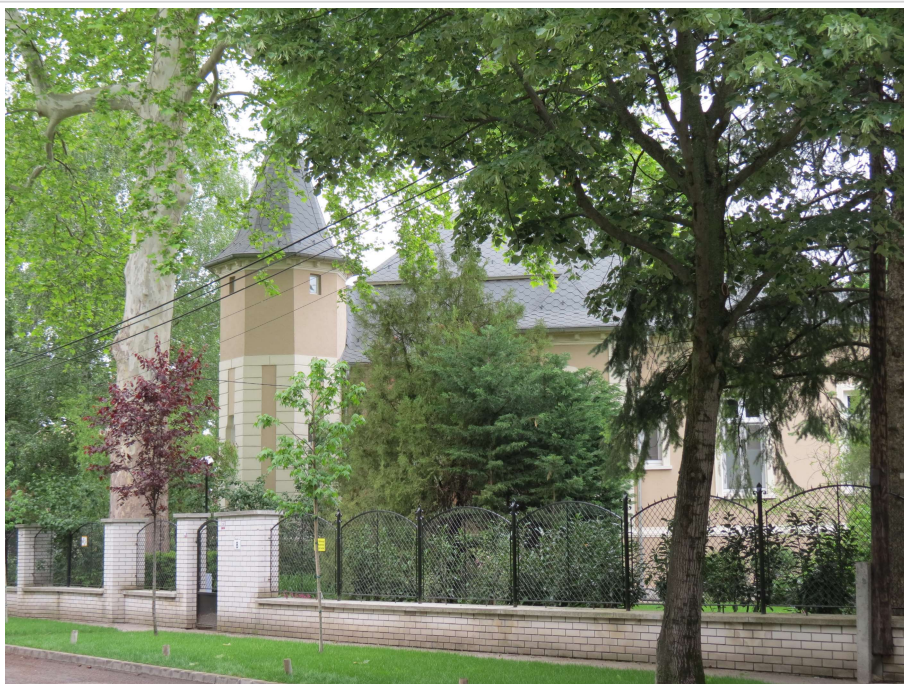
A gazdag tömegkompozíció impozáns megjelenést ad az épületnek. Az épület fő tömege földszintes, beépített tetőterű, melynek középső része oromzatos rizalittal tagolt. Kétoldalt egytengelyes homlokzati szakaszok csatlakoznak hozzá, illetve a jobb épületsarkon a ház legkarakteresebb eleme, a nyolcszög alaprajzú, kétszintes torony. Az épület bal sarkán álló kétszintes sokszög alaprajzú tömeg átépített, az archív fotókon földszintes, kisebb méretű épületrész látható. Az épületet manzárd tető fedi, mely követi a tagolt épületformát. A tetőtérbeépítéskor nagyméretű, tetősíkból kiemelt, íves záródású ablakfelépítményeket alakítottak ki, mely jelentősen megváltoztatta a tetőkötűrt.

A homlokzatok vakolatarchitektúrával díszítettek. A nyílásokat egyszerű vakolatkeret veszi körül, az épületsarkokat armirozás díszíti, a párkány mentén körbefutó tagozat látható. A tagozatok nem eredetiek, a felújításkor kerültek az épületre. Csatlakozásuk, egymáshoz való viszonyuk sok helyen bizonytalan, nem követi az eredeti architektonikus rendet, ami az archív fotón látható. A ház főhomlokzatán eredeti (vagy azok szerint újragyártott) nyílászárók láthatóak. A középrizalit ablaka szecessziós formavilágú, kosárgörbe ívvel záródik, mellette félköríves záródású kétszárnyú ablak. Hasonlóan különlegesek a torony fordított kulcslyuk-szerű ablakai, melyek szintén eredetiek lehetnek. Az épület többi nyílászáróját jórészt új műanyag szerkezetre cserélték. Az épület színezése az archív fotókon láthatónak inverze. Korábban a világosabb alapszint díszítették sötétebb tagozati sávok, míg a mai kialakításban a sötét alapszint tagolják világos tagozatok, mely szintén gyakori megoldás volt a villatelep századfordulós építkezéseinél.

Az épülettömeg történeti karakterének megőrzése szempontjából nem előnyösek a tetősíkból kiemelt, íves záródású ablakok. Ezek helyett tetősíklablakok beépítése javasolt a visszafogottabb tetőforma és a torony hangsúlyának visszanyerése céljából.

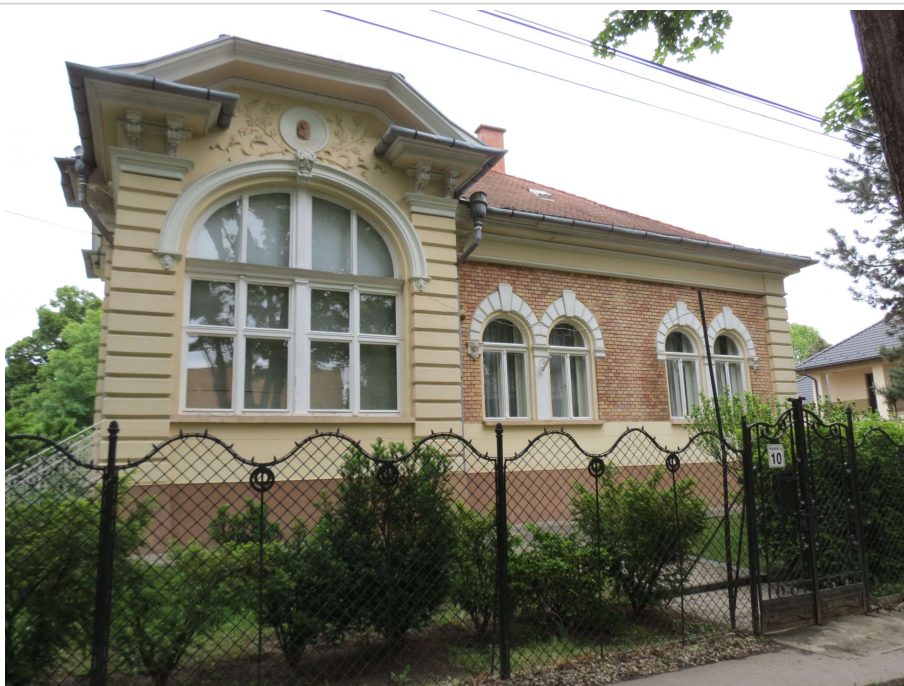
A földszintes, közel négyzetes alaprajzú fő tömeget az utcáról látható három oldalán rizalitok tagolják. Az épületet szerencsésen a telekbelső felé bővítették kisebb épületrészekkel. Az épületet magastető fedi, melynek karakteres eleme a főhomlokzati és a bal oldali rizalit kontyolt oromzatú fedése.

A homlokzatok a Mátyásföldön jellegzetes sárgászöld téglaborításúak, melyeket halványzöld és fehér színű vakolatdíszek tagolnak. A sarkokon és az ablakok ívein armírozás, az ereszek mentén körbefutó, mély kiülésű párkány látható. A tagozatok, díszek kidolgozottsága tovább gazdagítja a látványt: a párkányt volutás, növényi motívumokkal díszített konzolok tartják az oromzatok mezőinek szélén, az ablakok íveit ördögfejet és női fejet ábrázoló gyémok támasztják alá, a főhomlokzat oromzatán Madonna-dombormű és növényi stukkódísz látható. A ház díszé továbbá a bal oldali homlokzat közepén egy tondóban elhelyezett szakállas, bajszos férfarc, mely a Pilóta u.10. Rákóczi-portréjával mutat hasonlóságot. A ház nyílászárói igényes faszerkezetek, díszített osztópárkányokkal, osztólécekkal. A lábazatot sötétbarnára festett vakolatsáv emeli ki, a tető cserépfedésű.

A lábazat nélküli, hullámos lezárású, vaskarikákkal díszített sodronykerítést karcsú köroszlopok tagolják. A kerítés közepén szecessziós formavilágú, kétszárnyú bejárati kapu nyílik a telekre. A szinte áttetsző, elegáns kerítés finoman jelzi a telekhatárt, és teljességében látatja a mögötte elhelyezkedő villaépületet.

Az épület és a kerítés jelenleg jó állapotú, ennek megőrzésére kell törekedni a szükséges karbantartási munkálatok elvégzésével.

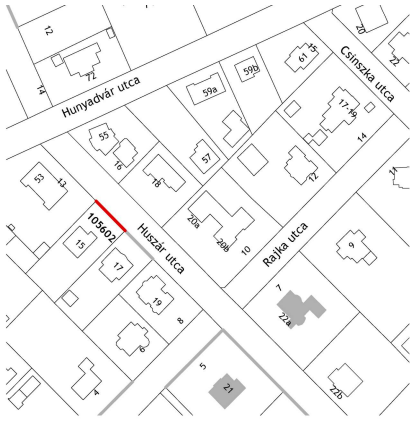
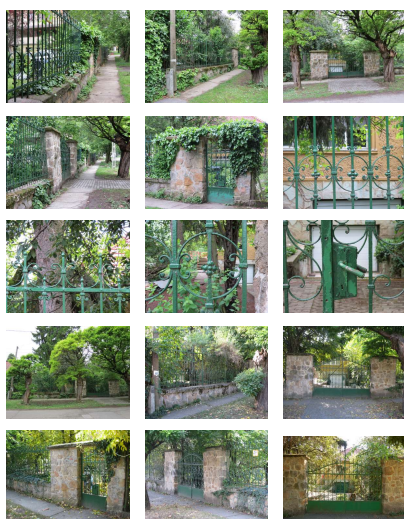
A Huszár utcára néző kerítés mészkő lábazatú, rajta műkö fedlap. A kovácsoltvas pálcás kialakítású kerítés pálcái között vékony, kört formázó, csigavonalban végződő díszítmények futnak. A kerítés lezárása egyenes vonalvezetésű. Minden második pálcá magasabb, teteje csigavonalú díszítménnyel ellátott. Az egyszárnyú gyalogos, és a nagyméretű kétszárnyú kaput széles kőpillérek fogják közre. A kapuk íves lezárásúak, mintázatuk a kerítéshez hasonló, de körformák helyett szív alakú díszítő elemekkel. A kapuk lábazata a kő lábazattal megegyező magasságú, díszítetlen tömör fém elem. A kerítés természetes színhatású, a kert dús növényzetéhez jól illeszkedik a kovácsoltvas elemek sötétzöld festése és a sárgás mészkő színe.

A kerítésre nőtt növényzet bár hangulatos megjelenést ad, hosszútávon roncsoló hatású, így eltávolítása javasolt. A lepattogzott részekben a fémszerkezet újrafestése javasolt, a jelenlegivel megegyező színárnyalatban.

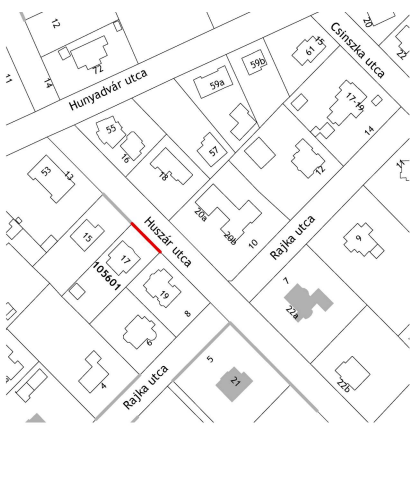
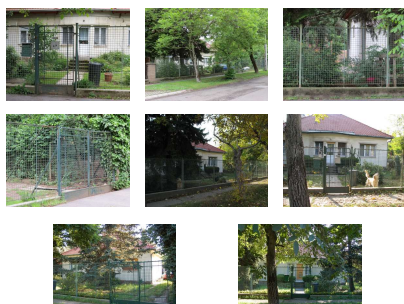
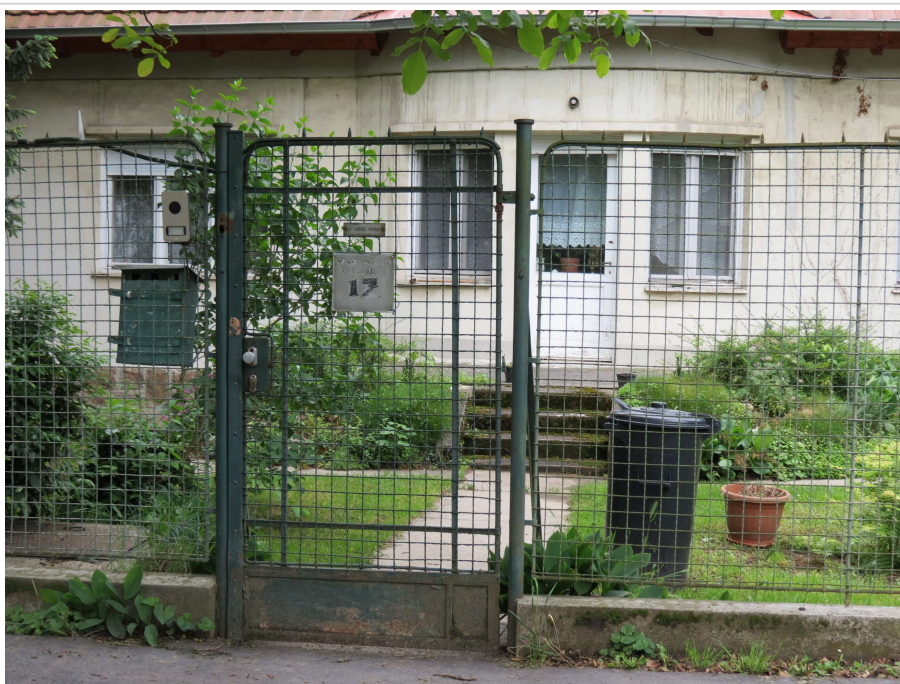
A Huszár utcán álló kerítés alacsony lábazatra állított karcsú köroszlopok közé elhelyezett sodronymezőkből áll. A téglalap alakú mezők sarkai lekerekítettek, felső peremük vas hegyekkel díszített. A mezők szövése nem a sok helyen jellemző diagonális rendszerű, hanem függőleges és vízszintes szálakból építkező. A kerítés kapui az általános mezőkkel analóg kialakításúak, egységes zöld színűre festettek.

A kerítés alapvetően jó állapotú, a festés megújítása javasolt a közeljövőben, az eredeti sötétzöld szín alkalmazásával.

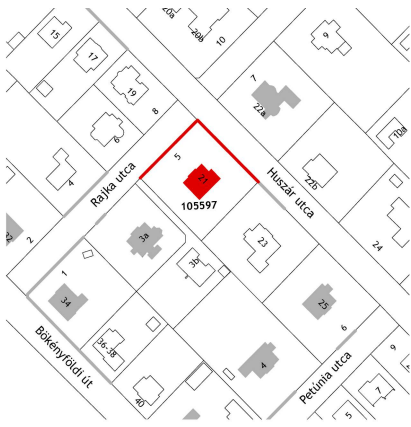
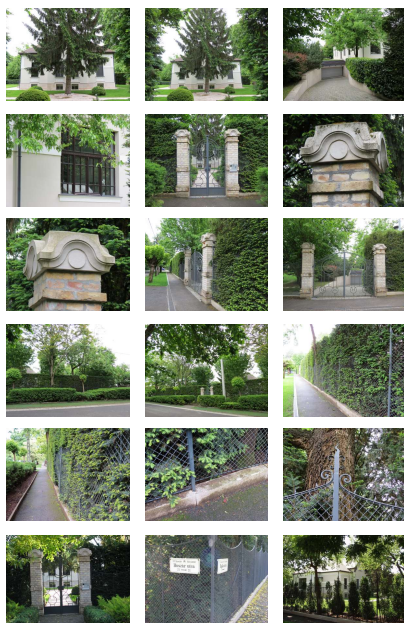
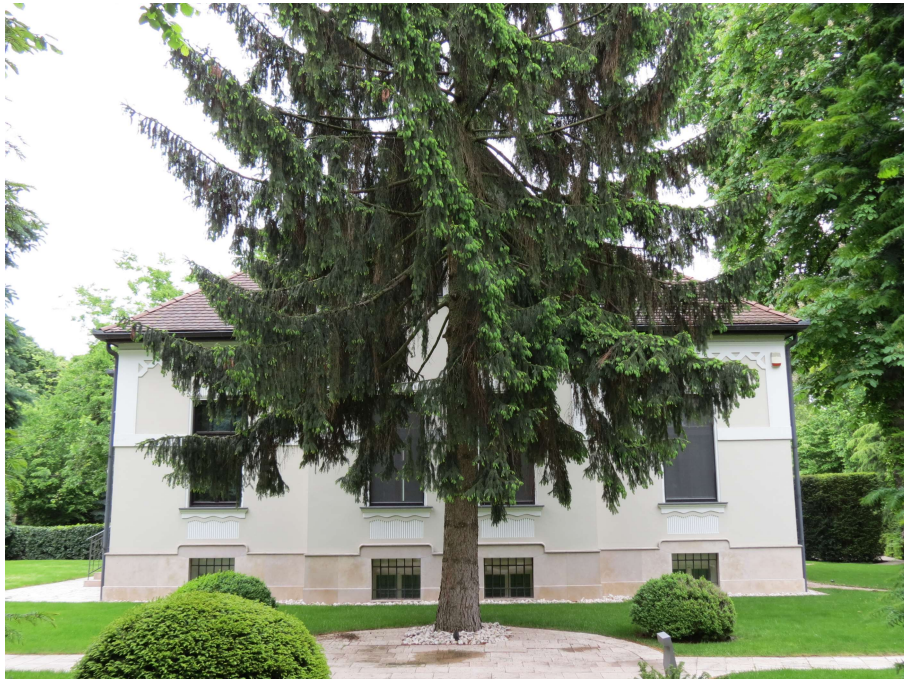
Az épület tömegformája az Ómátyásföldön gyakori századfordulós villakialakítást mutatja: az egytengelyes oldalszárnyak fognak közre egy kéttengelyes oromzatos középrizalitot. Az épület Huszár utcai oldala is rizalitos kialakítású, de a főhomlokzatnál sokkal kisebb hangsúlyú. Az épület földszintje alatt szuterénszint található, melyet kihasználva az épületet térszín alatti garázzsal bővítettek. A garázsba vezető rámpát jó érzékkel a Huszár utcai homlokzaton helyezték el, így a főhomlokzat látványa érintetlen maradhatott. Az épület kontyolt nyeregtetővel fedett.

Az épülethomlokzatok vakoltak, vakolatdíszítéssel tagoltak. A ház történeti tagozatai nem ismertek, a ma láthatóak feltehetően a felújításkor kerültek az épületre. Szokatlan módon a homlokzatok közepén vízszintes vakolatmezőkkel díszített, melyek nem követik a klasszikus architektonikus rendet. Az eresz mentén körbefutó párkány sem hagyományos kialakítású, alsó peremén háromszögeket formázó díszítősor fut végig. Az épület nyílászárói újragyártott vagy felújított, igényes fa szerkezetek. Az épület színezése – világos falmezők, fehér vakolatdíszek és sötét színű nyílászárók – megfelel az archív fotókról megismerhető, Ómátyásföldön jellemző történeti épületszínezésnek.

A kerítés és a Rajka utcai kapuzat Haidekker gyártmány, vagy annak mintájára készített rekonstrukció. A Huszár utcai kapuzat a Rajka utcai mintájára készülhetett, nagyobb méretűre szabva. Az általános szakaszok Haidekker hálós, homorú ível záródó kerítésmezőkből állnak, melyek csigavonalú ível csatlakoznak a kerítés vázát adó vasszelvényekhez.

Egy esetlegesen soron következő felújítás során javasolt az épület eredeti állapotának felkutatása és a vakolatdíszek e szerinti helyreállítása. Ha igény merül az épület bővítésére, az kizárólag a közterületről nem látható módon javasolt. Javasolt a történeti kerítésszakaszok megtartása egységükben, nem javasolt további kapuszárnyak beépítése. A kerítés szép egységet alkot a növényzettel, ennek gondos karbantartása javasolt. Javasolt továbbá a telek jelenleg ép zöldfelületeinek megtartása, így a terepszint alatt garázs bővítése és a lehajtó rámpa szélesítése kerülendő.

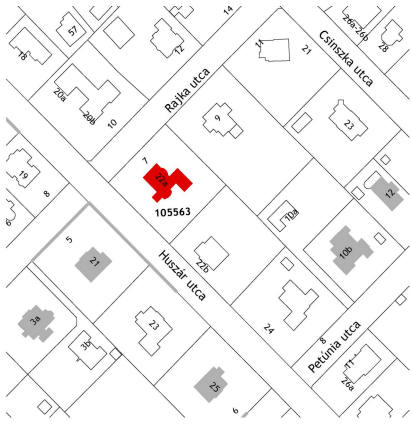
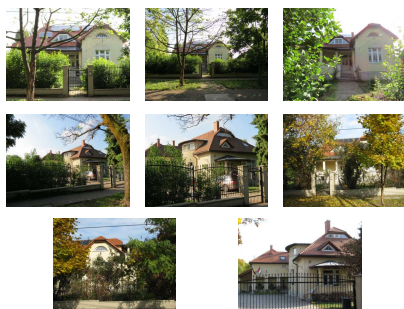
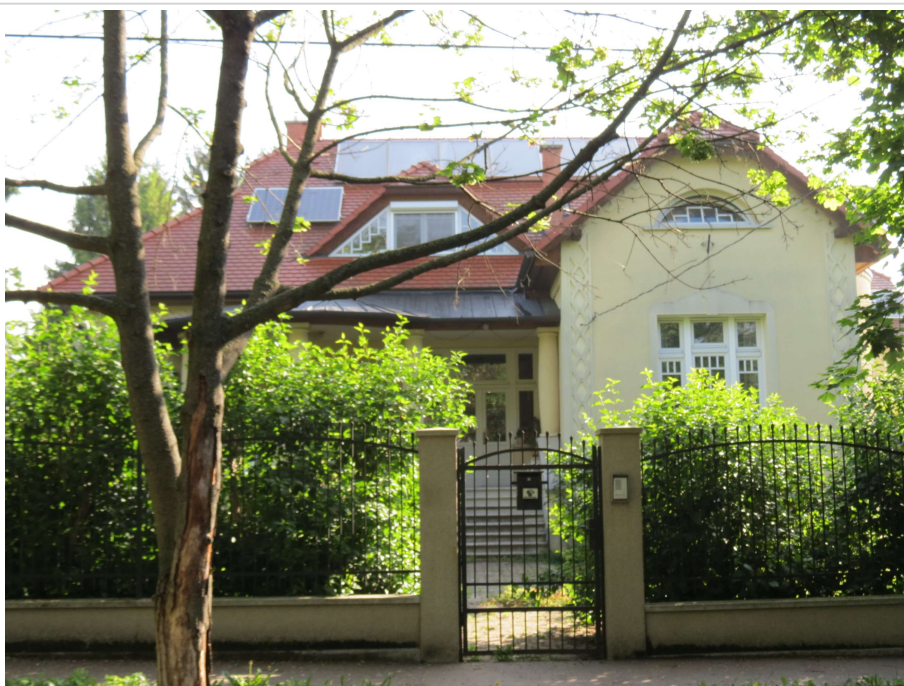
Az épület tömegformálása a népies szecesszió jegyeit mutatja: a tagolt épülettömeghez a főhomlokzaton hasasodó oszlopokra támaszkodó veranda csatlakozik. Az épület földszintes, tetőtere beépített. Az eredeti épülettömeg L alakú volt, hozzá csatlakozó oszlopos verandákkal. A ma látható épülettömeg többszöri bővítések eredménye, melyek során igyekeztek az eredeti stílushoz illeszkedő épületrészek kialakítására.

Az épület homlokzatai vakoltak, tetőzete cserépfedésű, a teraszok alacsony hajlású íves tetői fémlemez fedésűek. Az épületszínezés egységesen halvány sárga. Az ereszek és az épületsarkok mentén díszítő tagozatok futnak. A földszinti és a tetőszerkezet nyílászáróinak sokfélesége, a tetőre felhelyezett napelemek és a kétszintessé emelt épületrészek összességében rendezetlen, túlzóan mozgalmas látványt hoznak létre, mely nem illeszkedik a mátyásföldi villák nívós, nyugodt környezetébe.

A jelentős átépítések miatt az épület jórészt elvesztette történeti jellegét, de a Huszár utcai főhomlokzat még értékes elemeket őríz. E homlokzatra javasolt kiemelt figyelmet szentelni jelenlegi állapotában megtartani. A ház világos sárga színezése is előnyös, ennek megőrzése is javasolt.
