sorszám:	városrész:
91	Mátyásföld
cím:	Petúnia u. 4.
hrsz:	105594
megnevezés:	villaépület
mai rendeltetés:	lakóház
védendő érték:	épület, kerítés (H1, H2)
építés éve:	1910 előtt
építtető:	nem ismert
tervező:	nem ismert
építőmester:	nem ismert

adatfelvétel időpontja:	2019. május
adatfelvevő:	Füsi Zsófia Völgyzugoly Műhely Kft.
források:	Bechtold-Pálinkás 2016. 88.o.

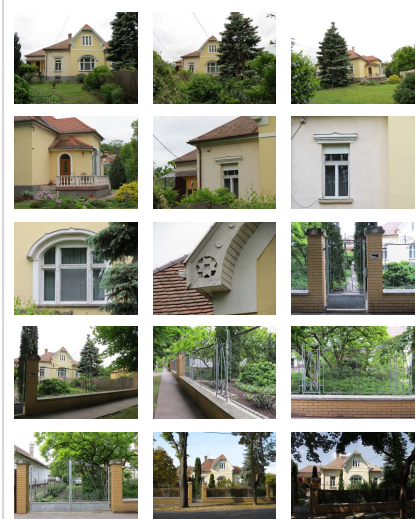
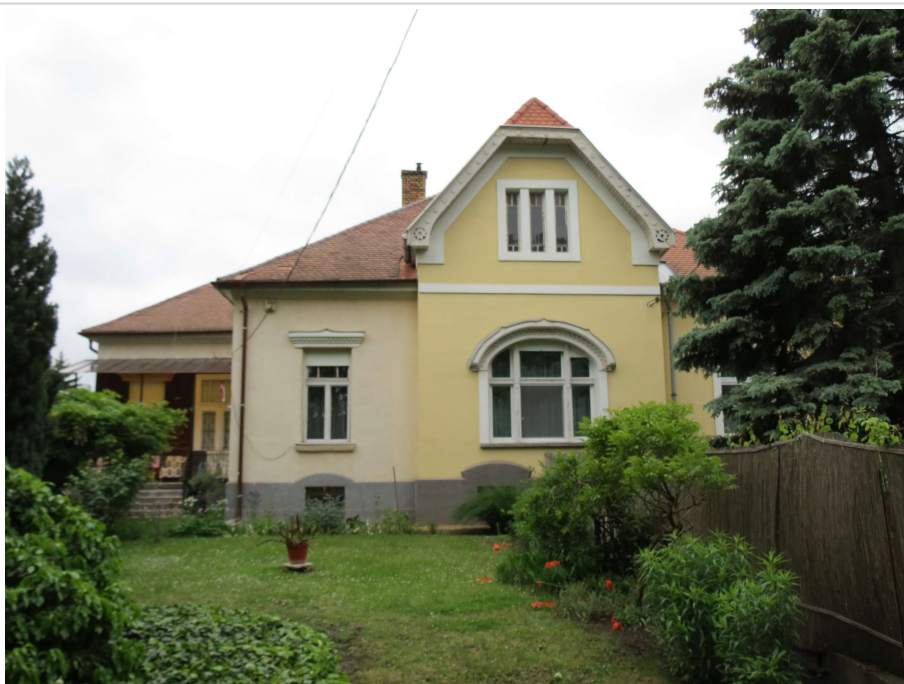
Az épület a Mátyásföldön jellegzetes, Paulheim típusú villák körébe tartozik: egytengelyes épületszárnyak fogják közre az oromzattal záródó középrizalítot. Az épület földszintes, szterénes kialakítású, tetőzete kontyolt nyeregtető. A főhomlokzat két oldalán 1-1 lépcső vezet a főhomlokzattól hátrahúzott épületrészek bejáraitához.

A vakolt homlokzatok visszafogott díszítésűek: az ablakok felett párkány, az ereszek és az oromzat mentén körbefutó vakolatsáv látható. Az épület hangsúlyos elemei az oromzat csonkakontyos tetőformája és az oromzatdeszkák vésett korong- és csillagmintás díszítése. A padlástérből egyenes záródású hármastáblás nyílás, a földszinti oldalszárnyakon 1-1 egyenes záródású ablak, a középrizaliton nagyméretű, hármastáblás, szegmensívvel záródó ablak. A jobb oldalszárny ablakát műanyag szerkezetre cserélték, a nyílás eredeti méretét és szemöldökkörpárkányát megtartva. A főhomlokzat többi ablaka értékes, megőrzendő történelmi szerkezet. A homlokzatfestés nem egységes, a sárga különböző árnyalatai láthatóak az épület jobb és bal oldalán.

A két eltérő szakaszból álló kerítés védelem alatt álló része sárga téglalábazatú, műkö fedlappal. A kerítést a téglapillérek között álló egyszárnyú és kétszárnyú kapu tagolja. A pillérek műkö fejezete a kerület védett kapuzatainak fedköveit idézi. A kerítés és a kapuk fémszerkezete új, feltehetően egy korábban itt álló kerítés mintájára készülhetett. A kerítés enyhe ívvel záródó hálós mezőit hosszukás, csigavonalas mintával díszített kovácsoltvas mezők tagolják.

Az egyes épületrészek homlokzatszínezésének és tetőfedésének egységesítése szükséges a harmonikusabb összehatás érdekében, melyhez javasolt az egységes halványsárga szín és az épület jobb szárnyán látható hódfarkú cserépfedés választása. Az eredeti nyílászárók megővására javasolt fokozottan ügyelni, lehetséges esetben javítani, szükséges esetben újragyártani a meglévők alapján. A jobb oldali bejárat teraszának lábazatát javasolt a ház lábazatával megegyezően kialakítani. Javasolt a kerítés sötétzöld színűre festése, illetve a telek jobb oldalán a védett kerítésszakasszal megegyező kerítés telepítése. Javasolt a telken belüli elválasztó nádszöveteltávolítása és amennyiben szükséges, a használati megosztási határ jelölése telepített növényzettel, mely kevésbé bontja meg a főhomlokzat képét. A Rendelet II/7. szakasza tartalmazza a védettséggel összefüggő korlátozásokat és kötelezettségeket.

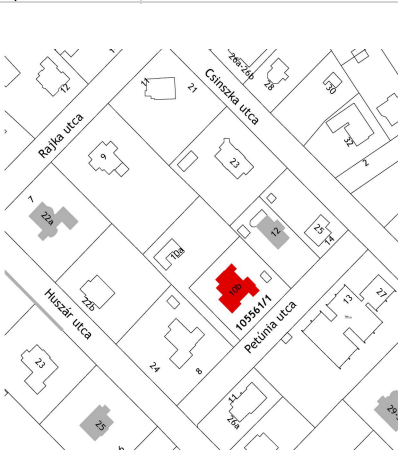
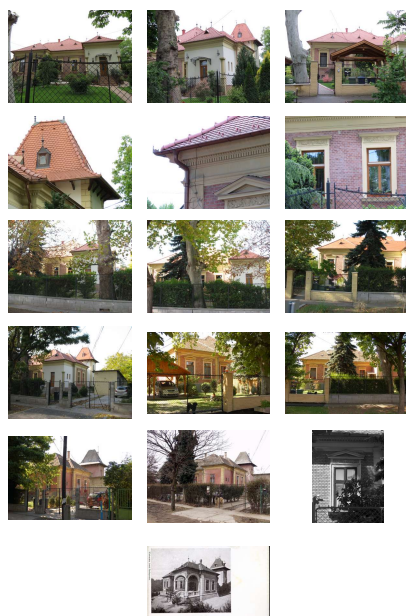
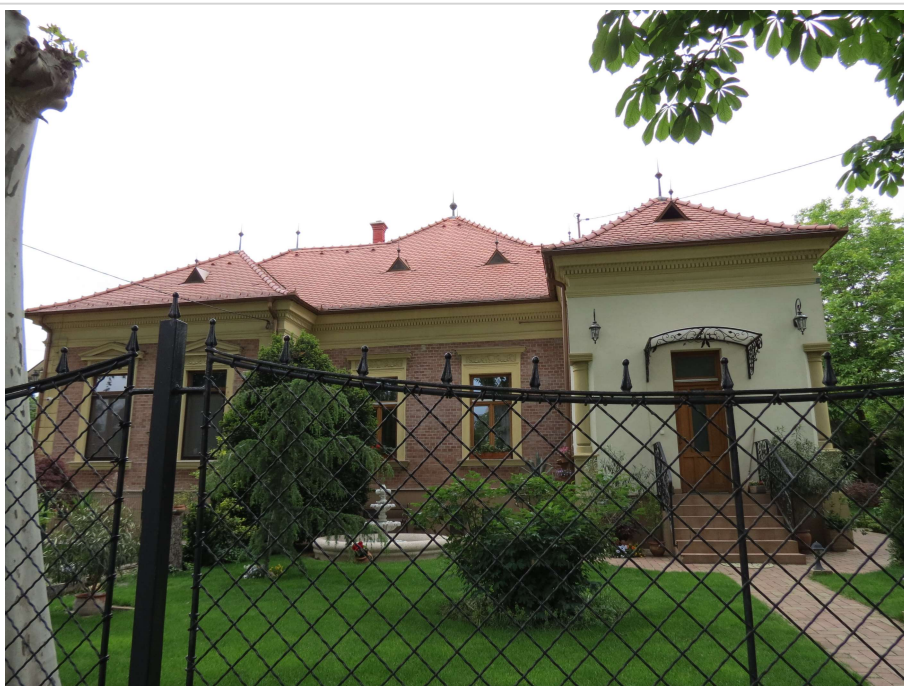
A szuterén-és földszintes villa tömegstruktúrája eltér a környéken szokásos, Paulheim József nevéhez köthető épületektől. A főhomlokzat oldalrizalitjai ugranak előre, a középrész kevésbé hangsúlyos. A jobb oldali rizalit egykor oszlopokon álló félköríves nyílások alkotta veranda volt, melyhez elegáns, balusztrádos kőlépcső vezetett. A befalazott veranda oszlopait a közelmúltbeli felújításkor tették ismét láthatóvá. A hátsó homlokzaton kétszintes torony található. A földszintes épületrész és a torony is kontyolt nyeregtetővel fedett.

A homlokzatok a mátyásföldi villaépítészetben jellemző téglaborításúak, melyeket világos színű vakolatdíszek tagolnak: az épületsarkokon armírozás, a nyílások körül szalagkeret, könyöklő- és timpanonos lezárású szemöldökpárkány látható, az ereszek mentén pedig fogsorral díszített párkányzat fut körbe. A jobb oldali rizalit simára vakolt falazatú, melynek sarkait a feltárt veranda-oszlopok díszítik. A torony e rizalittal megegyező színezésű, sarkait armírozás díszíti. A főhomlokzat ablakai az eredeti mintájára gyártott korszerű fa szerkezetek. Hangsúlyosak a tető csúcscsúcsai és tetőkibúvó ablakai, melyeket korhűen újítottak fel. A tetőt hódfarkú cserép fedi.

A veranda egykori oszlopainak feltárással kissé bizonytalan homlokzat jött létre. A feltárást érdemes lenne folytatni, s a teljes verandát rekonstruálni. A fedett-nyitott terek az év nagy részében jól kihasználhatóak, érdemes megfontolni a kialakítását. Előnytelen megjelenésű a ház jobb oldalán álló melléképület, ennek áthelyezése vagy bontása javasolt. Az épület utcai látványához tartozó kerítés rendezése javasolt, a harmonikus összkép érdekében a teljes telekhosszon egységes kialakítással.

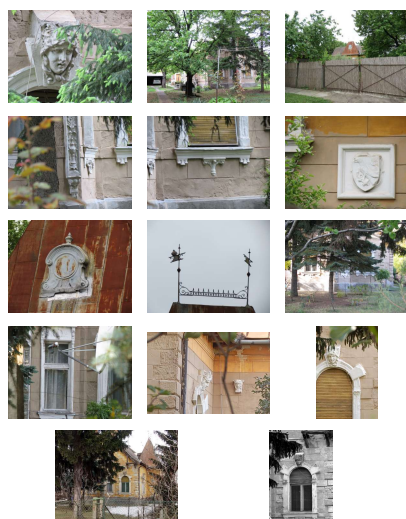
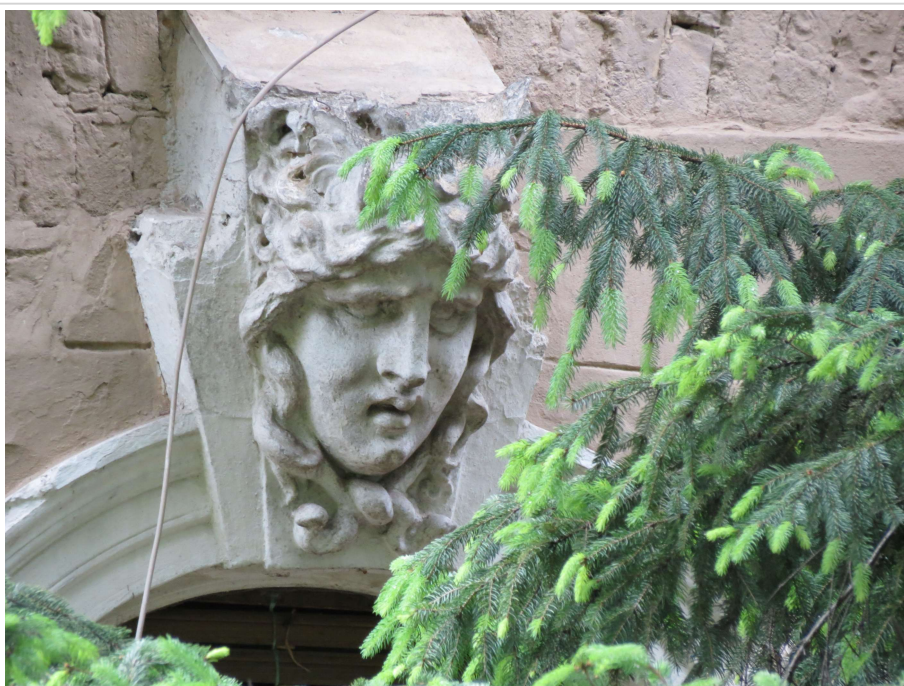
A földszintes, téglalap alaprajzú tömeget a Csinszka utca felőli oldalon középrizalit tagolja. Az épület nyeregvetésű fedésű, két rövid oldalán oromzattal. A rizalitet különálló, karakteres formájú, meredek kontyolt nyeregvető fedi. Az épület hátsó részét íves alaprajzú, földszintes, lapostetős tömeggel bővítették.

A homlokzatok vakoltak, díszítettek. Az épületsarkokat hangsúlyos armírozás, a falfelületeket vakolatsávok tagolják. A félköríves ablakokat gazdag keretezés veszi körül, melyek női fejet ábrázoló stukkódíszben záródnak. A középrizalit egyenes záródású ablakai utólagos beépítésűek; a korábbi bejárati ajtóhoz és a két ablakhoz tartozó szemöldökkarkány ma is látható. Az épületen további értékes, töredékes stukkódíszek is találhatóak. A tető pala-, a toronysisak bádogfedésű. A toronysisakon kialakított díszes bádogos szerkezet és a csúcsdíz is az épület karakteres elemei, megőrzésre érdemesek.

Javasolt a tetőfedés felújítása, a díszes bádogos szerkezetek és a kovacsoltvas elemek megőrzésével, szükséges esetben újragyártásával. Az előregedett palafedés helyett javasolt azbesztmentes szálcement síkpala választása, az eredetivel megegyező elemméretben. Az eredeti nyílászárók megóvására javasolt fokozottan ügyelni, lehetőség esetén javítani, szükséges esetben újragyártani a meglévők alapján. Az épület homlokzati színezése jelenleg nem egységes, a színezés eredeti állapotának kutatása, majd helyreállítása javasolt. A stukkódíszek és töredékek állapotának pontos felmérése, és a kiegészíthetőség vizsgálata javasolt bármilyen homlokzati felújítás előtt.

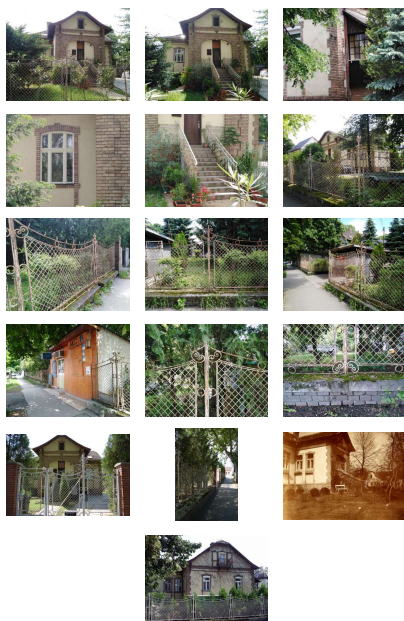
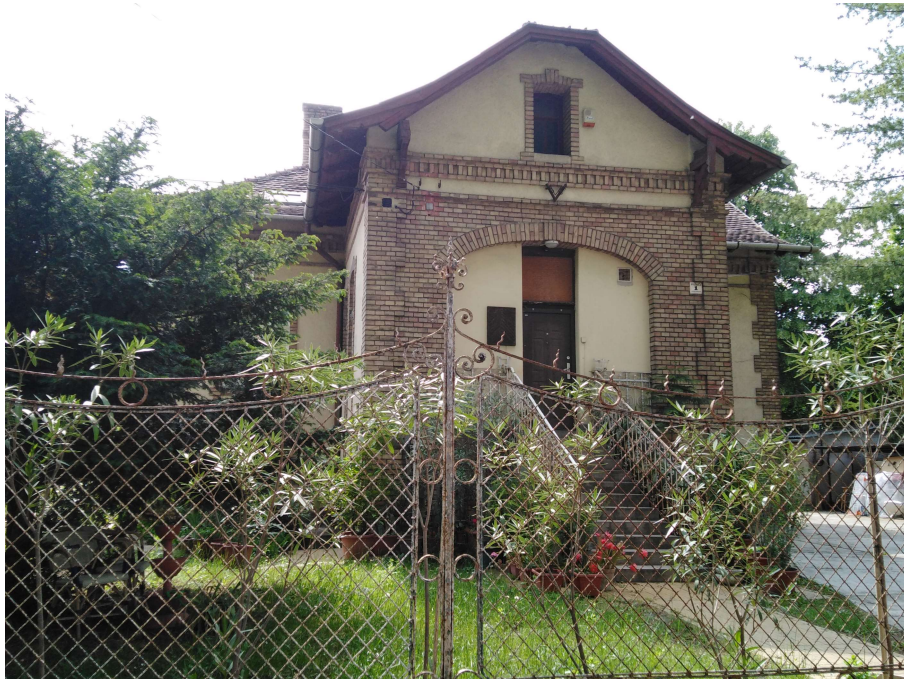
Az épület szuterénes, földszintes kialakítású. Fő tömege téglalap alaprajzú, melyet nagy kiugrású rizalit tagol a főhomlokzaton. A hátsó udvar felé is rizalitszerű kiugrás látható, ez későbbi bővítés eredménye, nem az eredeti tömeg része. Az épületet két egymásra merőleges gerincű csanakontyos nyeregtető fedi. A főhomlokzati rizalit kialakítása hangsúlyos, megemelt földszintjére, egykarú lépcső vezet.

A homlokzat legjellegzetesebb eleme a sárgás-vöröses színű, mátyásföldi építészetre jellemző égetett tégl. Ebből készült a lábazat, a párkányzat, a nyíláskeretezések, sarokarmirozások, illetve a rizalit főhomlokzati földszinti falfelülete. A falmezők vakoltak, világossárgára festettek, mely nagyon jól harmonizál a tégl természetes színével. A főhomlokzaton nagy, kosárvéses, befalazott nyílás látható. A korábban üvegezett nyílást befalazták, kisebb bejárati ajtót építettek be, mely elvette a megérkezés nagyvonalúságát. Több ablakot kicseréltek külső redőnytökos műanyag szerkezetre, de a rizalit jobb oldalfalán és a bal épületszárnyon még eredeti, szegmensível záródó kétszárnyú és hármas osztású nyílászárók is láthatóak. A tető cserépfedésű, mely jól illeszkedik a hasonló színű téglaburkolatokhoz.

A kerítés téglalábazatú, műkö fedlappal. A homorú ível záródó kerítésmezők hálós kitöltésűek, melyeket kör és csigavonal motívumokkal díszített kovacsoltvas elemekből álló sávok kereteznek. A kerítést a Pilóta utcán két téglapillér között egybeépített egyszárnyú és kétszárnyú kapu tagolja. A kerítés Veres Péter úti szakaszát két helyen az utca felé nyíló bódék szakítják meg.

Javasolt a meglévő eredeti nyílászárók alapján újakat gyártani és a külső redőnytökos műanyag nyílászárók helyére beépíteni. A világos sárga homlokzatszínezés megtartása javasolt. A bejárati nyílászáró visszaállítása javasolt az eredeti méretben és üvegosztással. A kerítés lábazatának megtisztítása, a sérült téglák pótlása és a fémstruktúrák korrózió elleni védelme és újrafestése javasolt. A kerítés színének megválasztásakor javasolt figyelembe venni a Pilóta utcai kerítéseket és ezekhez igazodóan sötétbarna vagy sötétzöld színt választani. Javasolt a Veres Péter út menti üzletek áthelyezése, mivel jelen minőségükben nem illeszkednek a környezetükbe.

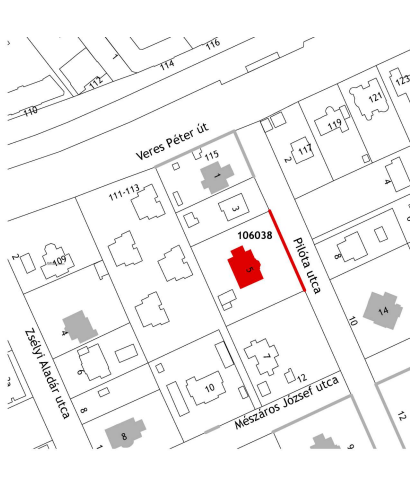
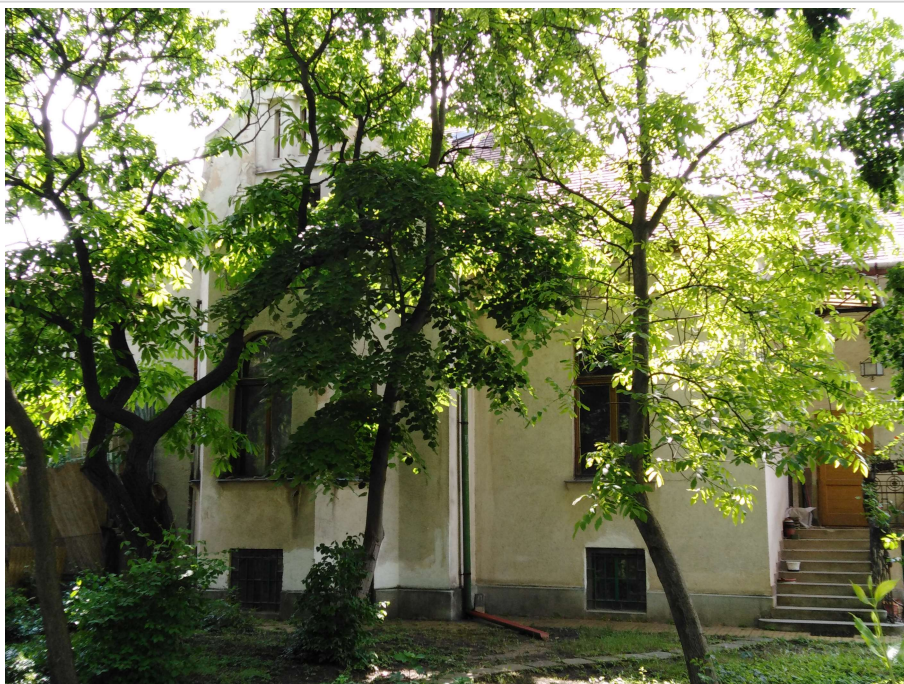
Földszintes, szuterénes épület. A főhomlokzatot oromzatos középrizalit tagolja, melyen a nyolcszög három oldalával záródó épületrész ugrik előre. A fedés kontyolt nyeregtető, melyhez az oromzat feletti kisebb nyeregtető csatlakozik. A bejárathoz a jobb oldalszárny előtti egykarú lépcső vezet.

A homlokzatok vakoltak, egyszínűre festettek. A rizalit nyílászárói félköríves, az oldalszárnyaké egyenes záródásúak. A jobb oldalhomlokzaton kosárirés nyílászáró látható. Az ereszek mentén körbefutó parkányzatot koszorús-virágos stukkó díszíti, melyhez hasonló díszítés látható a középrizalit feletti mellvéden. Az oromzat függönyíves lészárúsú, mely ívek 1-1 oroslánfejre futnak le az eresz magasságában. Az oromzat mezője féloszlopokkal díszített, melyek felett a secesszióra jellemző ábrázolás, egy kibontott hajú női fej látható.

A kapu és a kerítés Haidekker gyártmány, mely a tárcsamintás műkö fedlappal borított kapuoszlopokkal együtt eredeti. A kerítés lábazata téglá, műkö fedlapokkal. A homorú ívű, diagonális hálóval borított kerítésmezőket karcsú, hullámos lezárású vasszelevények tagolják. A kétszárnyú kapuzat lendületes ívekkel, csigavonalakkal díszített. A kapu eredeti kilincseit is megőrizték. Az autóbemjáró kapuja valószínűleg nem eredeti, de formailag illeszkedik a kerítéshez.

Javasolt a homlokzaton a vakolatok javítása, a korábbi vakolatjavítások nyomainak eltüntetése a festés megújításával, a jelenlegihez hasonló világos színárnyalattal. Javasolt a tetőfedés és a bádogos szerkezetek javítása. Az eredeti nyílászárók megővására javasolt fokozottan ügyelni, lehetséges esetben javítani, szükséges esetben újragyártani a meglévők alapján. Javasolt teraszkorlát, az előtetőt tartó fémszerkezet és a kerítés fém elemeinek korrózió elleni kezelése. A kerítés egységes zöld színű festése javasolt. A kapupillérek sérült téglá elemeinek cseréje javasolt.

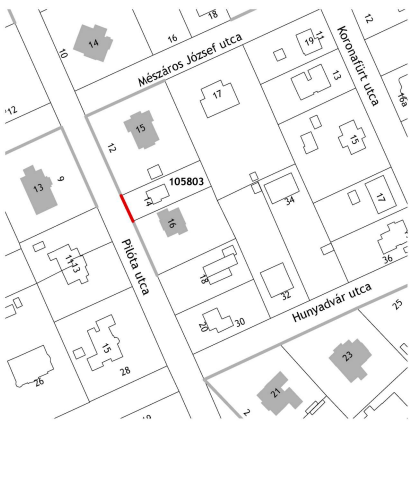
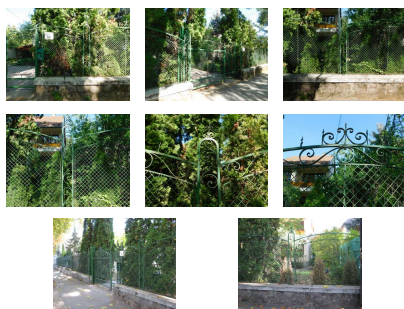
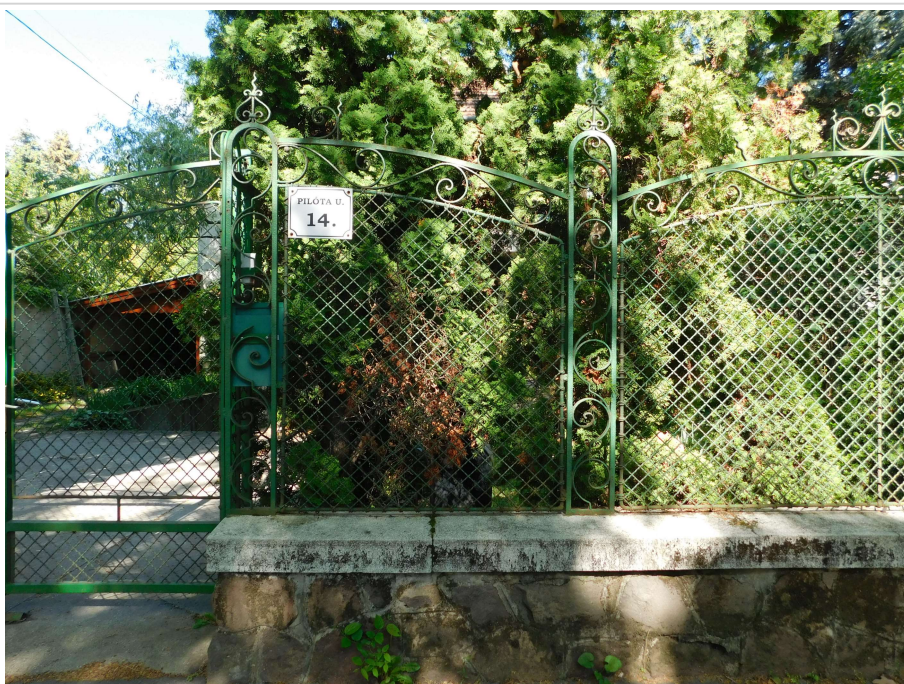
A kerítés a Pilóta utca 16. szám alatti kerítéssel korábban feltehetően egy egységet alkotva egy telekhez tartozott, melyet megosztottak. A kerítés kő lábazatú, műkő fedlappal. A domború ívvel záródó Haidekker hálós kerítésmezőket félköríves záródású, csigavonalú mintákkal díszített függőleges kovácsoltvas elválasztó sávok tagolják és keretezik. A kerítésbe épített kétszárnyú kapu az általános szakaszokkal analóg kialakítású. A kapu nagyobb szárnyát tolöszerkezetté alakították, a statikailag szükséges szelvények méretének megnövelésével. A kerítés egységesen sötétzöld színűre festett.

A Pilóta utca 14. és 16. szám alatti kerítés egy egységként való kezelése lenne előnyös. Javasolt azonos árnyalatú zöldre festeni a két kerítésszakaszt a harmonikusabb utcakép érdekében. A kapu kilincset javasolt korhűbb szerkezetre cserélni.

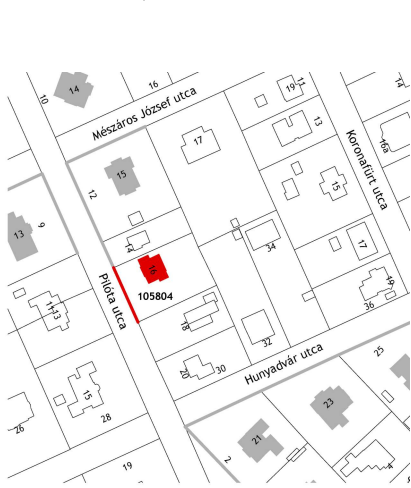
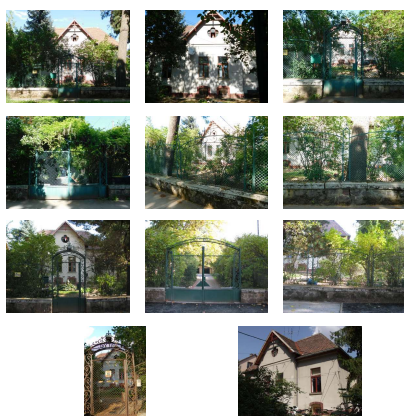
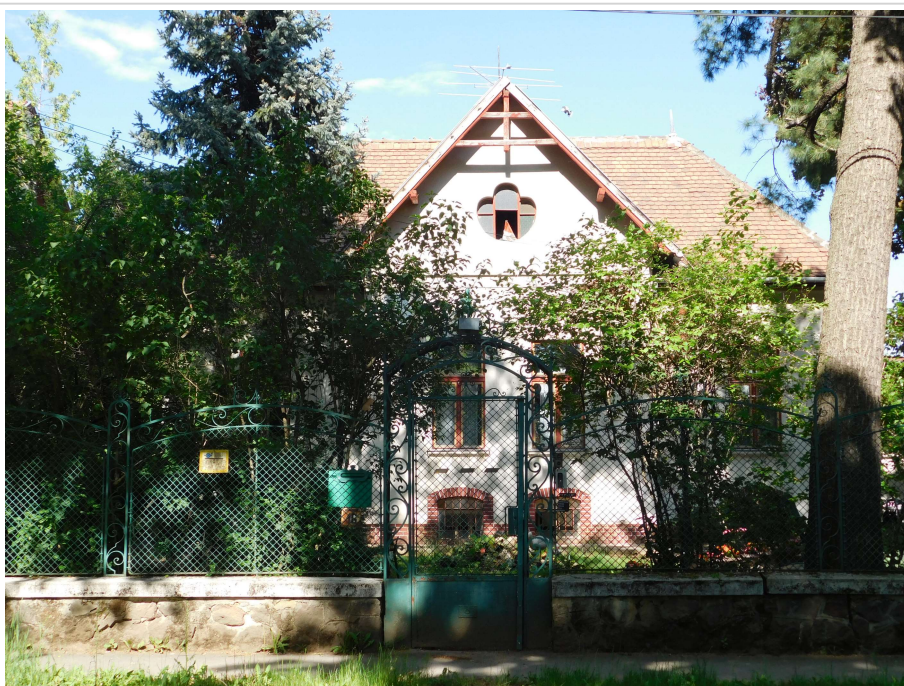
Az egyszerű tömegű villa az 1910-es évek mátyásföldi villaépítészetének jellemzőit mutatja: az egyszerű, téglalap alaprajzú fő tömeget a főhomlokzaton oromzattal kiemelt rizalit tagolja. A fedés kontyolt nyeregtető. Az épület szuterén-és földszinttel épült.

A homlokzatok vakoltak, díszítetlenek. A lábazon jelenik meg téglaborítás, mint tagolóelem. A ház egyedi karakterjegye az oromzati ablak három ível záródó formája. A földszinti nyílászárók egyenes záródású, T osztású faablakok. A homlokzat egységes képet mutat: nyílászárók és az oromzati fa elemek barnásvörös festése jól harmonizál a vörös téglalábazattal és a cserépfedéssel.

A kerítés kő lábazatú, műkö fedlappal. A domború ível záródó Haidekker hálós kerítésmezőket félköríves záródású, csigavonalú mintákkal díszített függőleges kovácsoltvas elválasztó sávok tagolják és keretezik. A kerítésbe épített ívesen záródó egyszárnyú és kétszárnyú kapu az általános szakaszokkal analóg kialakítású.

Javasolt a homlokzati fa elemek időközönkénti felületkezelése, az időjárás hatásai elleni védelem érdekében. Az oromzat tetőzetéhez rögzített antennák áthelyezése javasolt a homlokzat kevésbé központi helyére. A homlokzati vezetékek földkábellel való kiváltása javasolt. Javasolt a kerítés színezését a Pilóta u. 14. szám alatti kerítésével összehangolni, mivel az utcakép látványában egy egységet képeznek. A Rendelet II/7. szakasza tartalmazza a védettséggel összefüggő korlátozásokat és kötelezettségeket.

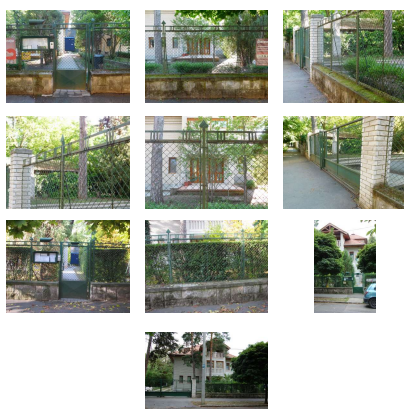
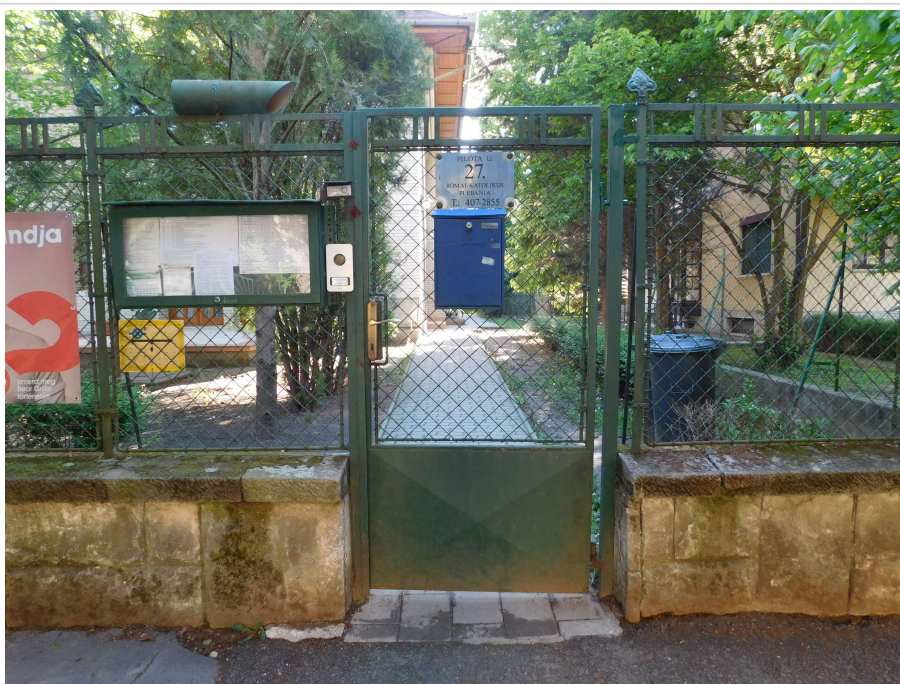
A Pilóta utcán álló kerítés kő lábazatú, műkö fedlapokkal. A kerítésmezők diagonálisan font hálóval borítottak és vízszintes, geometrikus díszítésű sávval záródnak. A tartópálcák vége virágot mintáz. Az egyszárnyú kapu kialakítása az általános szakaszokkal analóg. A Pilóta utcai oldalon beépített kétszárnyú tolókapu vastagabb tartóelemekkel kialakított, téglapillérek között álló szerkezet. Az új kerítésszakasz inkább a házhoz igazodó, nem a régi kerítés folytatásaként értelmezhető.

Javasolt a lábazat kő elemeinek megtisztítása a mohától, növényzettől. A kerítés korrózió elleni felületkezelése, illetve festése javasolt a jelenlegivel megegyező zöld színre.

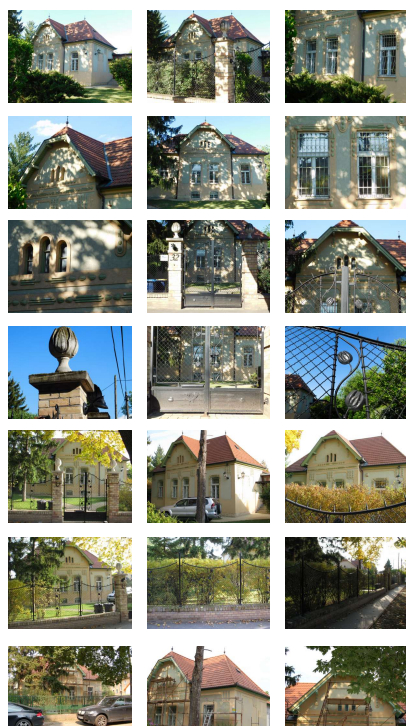
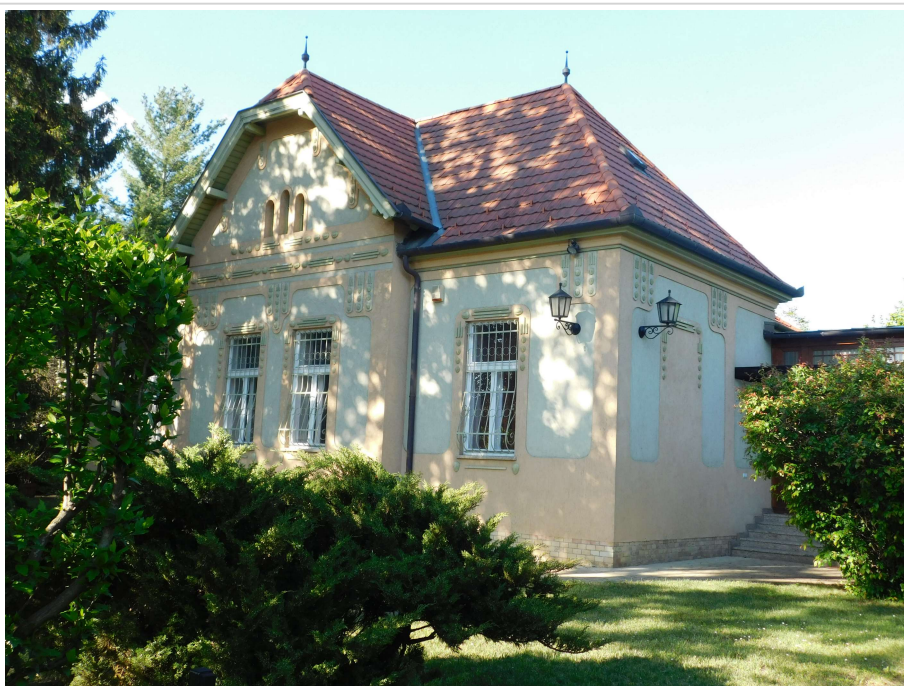
Az egyszerű tömegű villa az 1910-es évek mátyásföldi villaépítészetének jellemzőit mutatja: a téglalap alaprajzú fő tömeget a főhomlokzaton oromzattal kiemelt rizalit tagolja. A fedés kontyolt nyeregterető, melyhez a rizalit csónkakontyos nyeregtereteje csatlakozik. Az épület szuterén- és földszinttel épült. A bejárathoz a főhomlokzat jobb oldalán egykarú lépcső vezet a valószínűleg utólagosan épített bejárati előtérbe.

A homlokzatok vakoltak, vakolatdíszítéssel tagoltak. A falsíkokat vakolatsávok keretezik, melyeken pálcás, gombos stukkódomborművek láthatóak. A nyílások körül is hasonló kialakítású díszítő sávok futnak körbe. A lábazon és a szuterénablakokon megjelenik a Mátyásföldre jellemző sárga téglaborítás, melynek színe jól harmonizál az épület visszafogott színezésével. A földszinti nyílászárók fehérre festett egyenes záródású, T osztású, díszített osztólécekkel ellátott történeti faablakok, a homlokzatszínezésben is megjelenő halványzöld ablakosárral. Az oromzaton három, egymás mellett elhelyezkedő keskeny, félköríves záródású padlásnyílás látható. Az oromzatszékák és gerendavégek szintén a homlokzat halványzöld árnyalatával festettek.

A kerítés új szerkezet, mely feltehetően egy korábban itt álló kerítés mintájára készült. A téglalábazon álló fém pálcák között homorú ívvel záródó, diagonális fonású hálóval kitöltött mezők láthatóak, melyek közepét tulipános sávok díszítik. A tartópálcák vége hullámvonallal zárul. A kétszárnyú bejárati kapu két téglapillér között áll, melyek műkö díszlél záródnak. A kapu a kerítésmezők formavilágával megegyező díszítésű, ívesen záródó szerkezet. A kerítés és a kapu kialakítása a Haidekker kerítések hangulatát idézi, igényes munka.

A villa és kerítése jelen állapotának fenntartása javasolt, folyamatos karbantartással. Az oromzati fa elemekre javasolt kiemelt figyelmet szánni, és időközönkénti felületkezeléssel biztosítani az időjárás hatásai elleni védelmet.

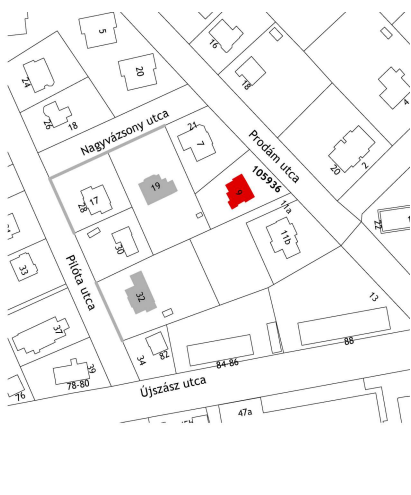
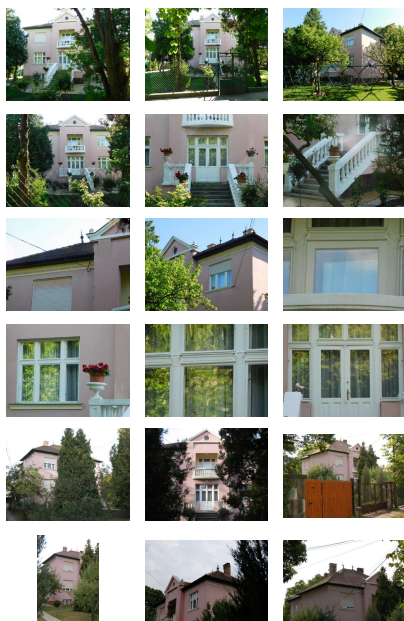
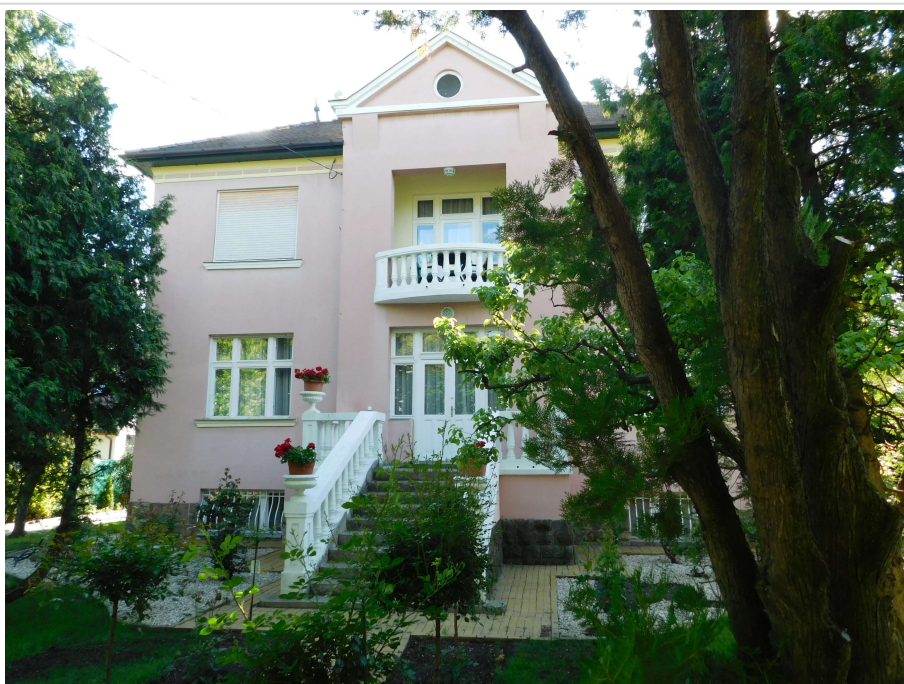
Kétszintes tömegű, szuterénes villaépület. A téglalap alaprajzú tömeget minden oldalon rizalitok tagolják. A leghangsúlyosabb főhomlokzat középrizalítja, melynek földszinti bejáratához elegáns, balusztrádos korláttal kísért egykarú lépcső vezet. A fedés viszonylag alacsony hajlású kontyolt nyeregtető.

A homlokzatok simára vakoltak, visszafogott vakolatdíszekkel az oromzaton és az ereszek mentén. A középrizalított első szintjén ívesen kiugró erkélylemez látható, balusztrádos mellvéddel. Az háromszögű, vakolatsávvál keretezett oromzat optikailag a falsíkból kilépő vakolatsávokra támaszkodik. Az épület nyílászárói egyégesek, egyenes záródású, díszes osztólécekkel ellátott hármastású ablakok. A bejáratú ajtó tokszerkezete az ablakokéval megegyező. A lábazat kőborítású. A tető hódfarkú cserépfedésű, melynek karakteres elemei a gerincen sorakozó csúcscsúcsok.

Javasolt az ereszek mentén körbefutó világossárga színű tagozat fehérre festése a harmonikusabb homlokzati kép érdekében. Az eredeti nyílászárók megőrzésére javasolt fokozottan ügyelni, lehetséges esetben javítani, szükséges esetben újragyártani a meglévők alapján. A csúcscsúcsok karbantartása, megőrzése fontos a tető karakterének megőrzése érdekében.
