sorszám:	városrész:
<b>106</b>	<b>Mátyásföld</b>
cím:	Táncsics u. 3.
hrsz:	105669
megnevezés: mai rendeltetés:	<b>villaépület</b> lakóház
védendő érték:	<b>épület (H1)</b>
építés éve:	nem ismert
építettő:	nem ismert
tervező:	nem ismert
építőmester:	nem ismert

## LEÍRÁS

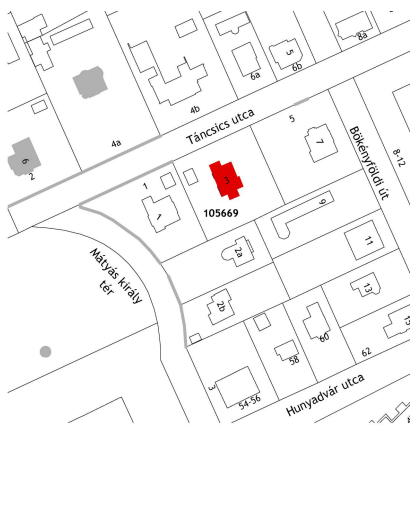
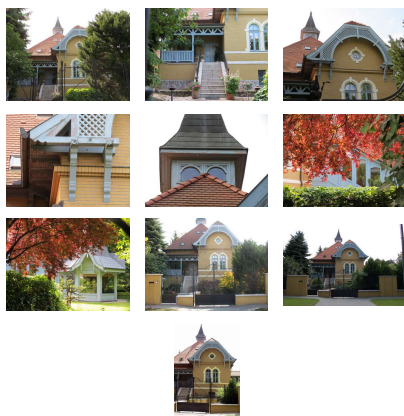
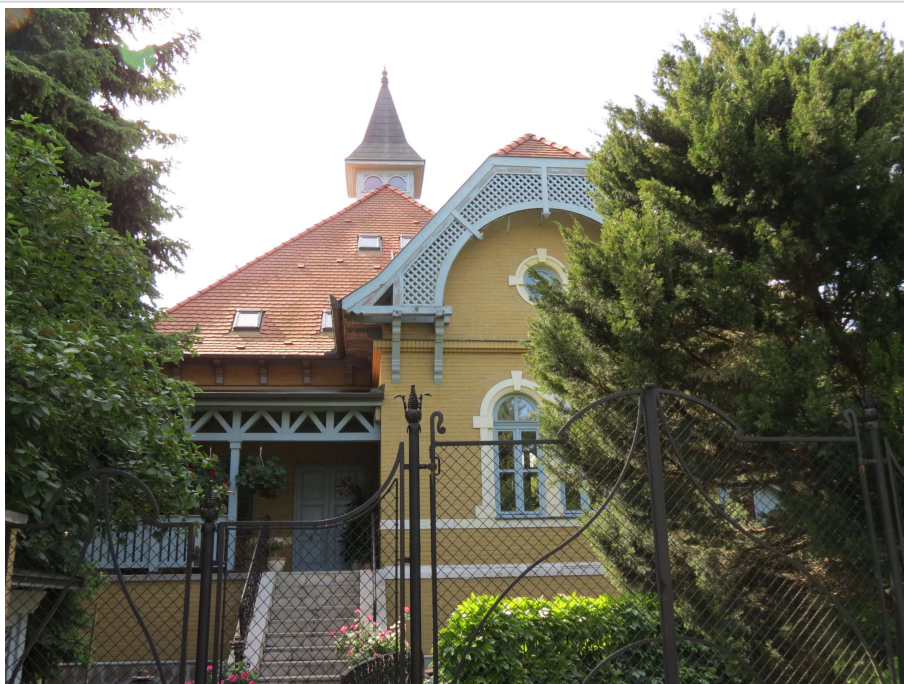
Az épület szuterénes, földszintes kialakítású. A főhomlokzatot nagy kiugrású oromzatos rizalit tagolja. A rizalit bal oldalán egykarú lépcső vezet a bejárathoz, a fedett verandán keresztül. A fedés meredek sáttortető, melyhez a rizalit alacsonyabb gerincmagasságú csonkakontyos nyeregteteje csatlakozik. A tető közepén karakteres fatornyos felépítmény látható. Az épület jobb oldalához faszerkezetű télikert csatlakozik fedett átjáróval, de ez a növénytakarás miatt az utcaképből kevésbé érvényesül.

Az építés idejéről nincs forrásunk, stílusa alapján a svájci típusú villákhoz köthető. Az oromzatot íves záródású faszerkezet díszíti, melynek mezői rácsos kitöltésűek, a gerendavégek esztergált díszítésűek. A homlokzatok a mátyásföldi villaépítészet jellegzetességeit mutatják: sárga téglaburkolat, világos vakolatsávós díszítésekkel az ablakok körül és a lábazati sávnál. Az eresz mentén díszített szarufavégek és téglaparkány látható. A nyílászárók új szerkezetek. A tető hódfarkú cseréppel fedett, a toronysisak bádoglemez fedésű. Az épület összehatása harmonikus, nagyon előnyös a homlokzati faszerkezetek egységes színezése.

Az épület jó állapotú, rendezett környezetű, melynek megtartása javasolt folyamatos karbantartással. Az oromzat, a fedett terasz, az ereszaljak és a torony fa elemeire javasolt kiemelt figyelmet fordítani, és folyamatos karbantartással, időközönkénti felületkezeléssel védekezni az időjárás hatásai ellen. A Rendelet II/7. szakasza tartalmazza a védettséggel összefüggő korlátozásokat és kötelezettségeket.

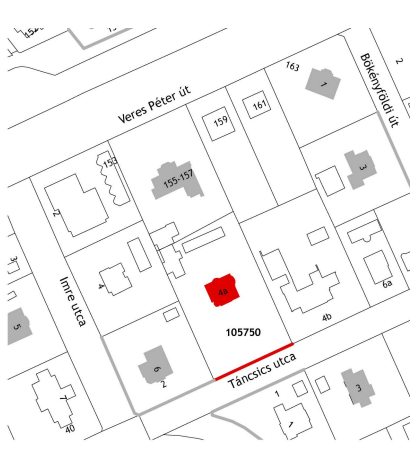
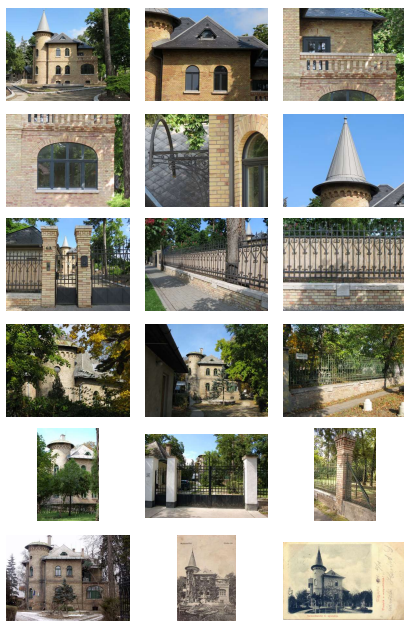
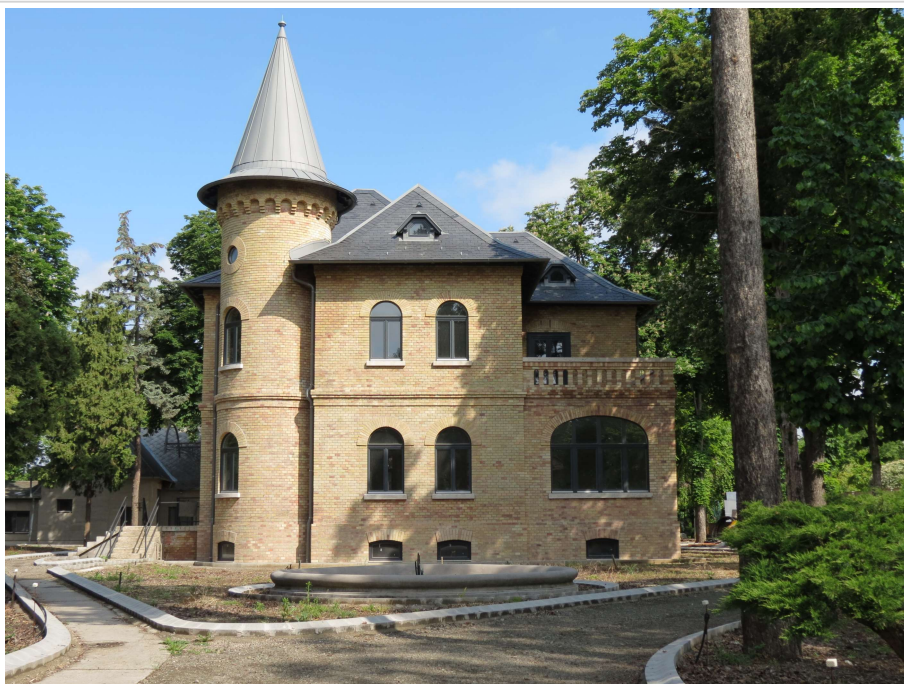
A szuterén szinttel ellátott ház különböző magasságú, formálású épületrészek kompozíciója. Az utcai homlokzat középrizalitjának bal oldalán kerek, háromszintes, kúp alakú sisakkal fedett torony áll, jobb oldalához földszintes rész csatlakozik, emeletén erkéllyel. Az épületet kontyolt nyeregtető fedi.

Az épületet a közelmúltban újították fel, így minden homlokzati elem jó állapotú. A falak a villatelepen gyakran alkalmazott téglaborításúak, melyen téglaparkányok futnak. A tornyot hangsúlyos, ívsoros koronázóparkány zárja. A tető cementpala, az eredeti formájában rekonstruált toronysisak fémfedést kapott. A nyílászárók az eredeti szerkezetek alapján újragyártott, korszerű faablakok. Az erkély áttört téglamellvédje is igényes rekonstrukció. Értékes eleme az épületnek a bejárat felett látható kovácsoltvas elötető-váz, melynek üvegbetét elemei egyelőre hiányoznak.

A kerítés téglapillérekkel osztott, téglalábazatú szerkezet, pálcás kovácsoltvas mezőkkel. A kovácsoltvas részek szokatlan módon derékszögben hajlított elemekkel díszítettek. A lábazat eltérő méretű kő fedlapjai szépen tagolják a hosszú kerítést.

Javasolt a felújított állapot megőrzése folyamatos karbantartással. A kerítésre erősített nádszövet eltávolítása, helyette takaró növényzet telepítése javasolt. A torony egykori szép osztású, kiselemes fedésének visszaállítása további történeti hűséget adhatna az épületnek.

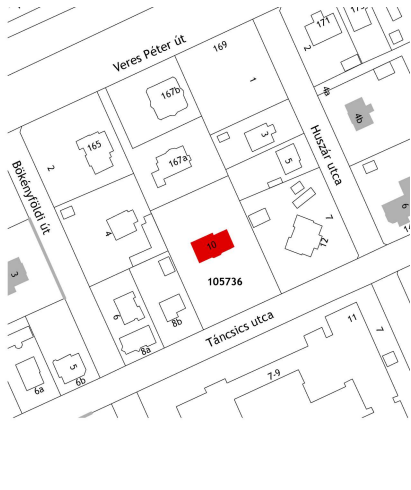
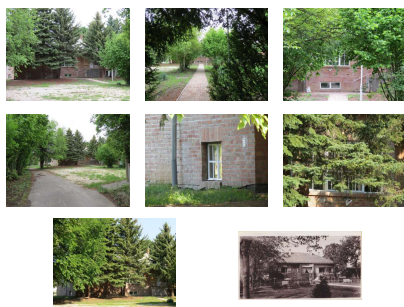
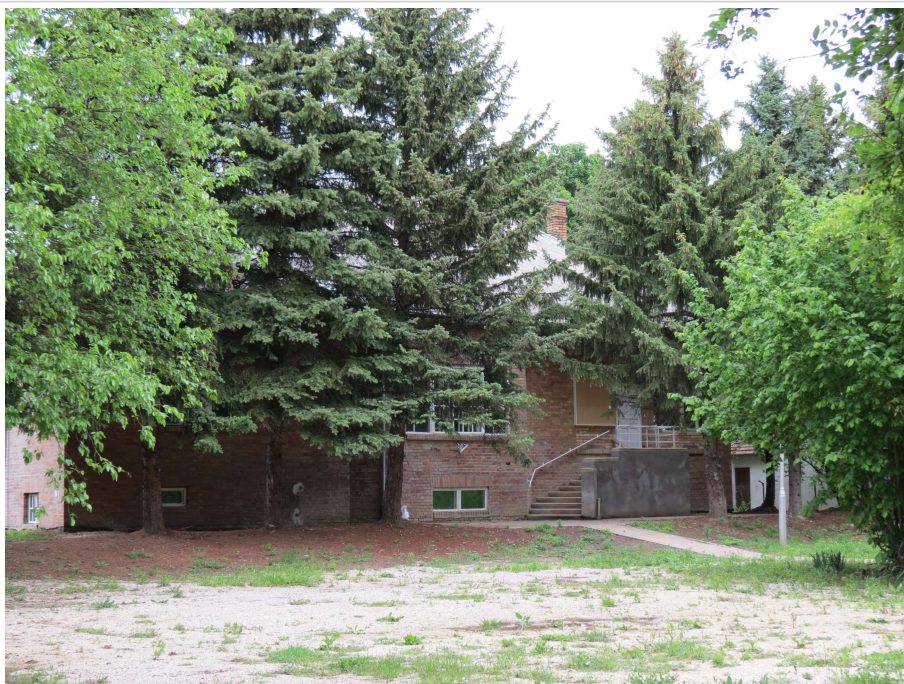
A növényzet mögött rejtőző téglalap alaprajzú, földszintes, szuterénes tömeg főhomlokzata enyhe kiugrású rizalittal tagolt. A fedés kontyolt nyeregtető. A bejárathoz egykarú lépcső vezet az épület jobb oldalán.

A falak téglalaborításúak, díszítetlenek. A tető palafedésű. A főhomlokzaton rizalitján nagyméretű, egyenes záródású, többszörösen osztott ablak látható, mely eredeti lehet. Korábban a mai bejárati ajtó helyén is hasonló méretű nyílás helyezkedett el. Az épület különleges eleme az egyik épületsarkon kialakított fülkében álló, harcost ábrázoló szobor.

Amennyiben a tetőfedés cseréjére kerül sor, javasolt a jelenlegi elemmérettel megegyező szálcement síkpala választása. Mivel az épület látványa csak kis részben az utcakép része, javasolt az előtte elhelyezkedő, utcáról belátható terület rendezése, parkosítása a kedvezőbb utcakép kialakításának érdekében.

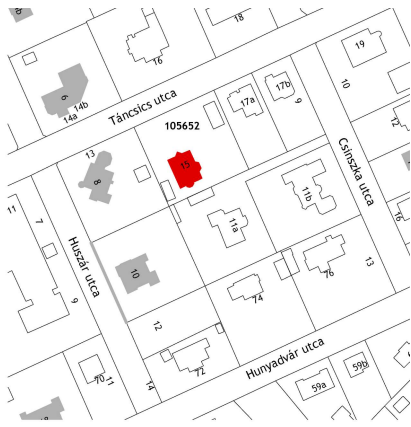
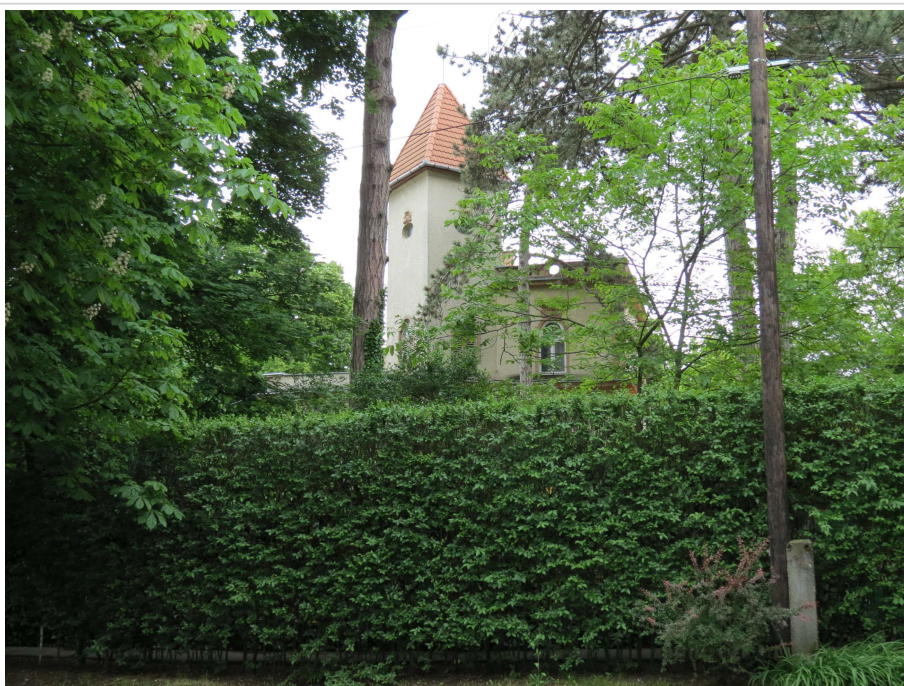
A szuterén szinttel ellátott ház különböző magasságú, formálású épületrészek kompozíciója. A legkarakteresebb elem a főhomlokzaton álló 45 fokban elforgatott, négyszög alaprajzú, háromszintes torony, gúla alakú toronysisakkal. A torony bal oldalán lapostetős, földszintes épületrész látható, előtte nyitott terasz, melyre egykarú lépcső vezet. A torony jobb oldalán kétszintes, szintén lapostetős épülettömeg áll. Az épület telekbelső felé néző része magastetővel fedett, melyet a főhomlokzati épületrésztől ívesen záródó oromfal választ el.

Az épület homlokzatai simára vakoltak, a vakolatdíszítés eredeti gazdagsága többnyire megsemmisült. Egy-egy stukkódísz őrzi a korábbi részletgazdagságot, illetve stilizálva, sötétre festett vakolatsávok jelzik a korábban hangsúlyos tagozatok helyét. Az épület különlegesen szép megmaradt részletei a kétszintes tömeg tetején látható áttört korlát, a különleges formájú toronyablakok és a nyílások szemöldökét díszítő figurális stukkók.

Javasolt a kétszintes épülettömeg tetején álló antenna áthelyezése a közterületről kevésbé látható helyre. Az archív ábrázolás színezésének karakterét a világosabb falfelületek és sötétebb nyílászárók adják. Javasolt tehát a falfelületek és a tagozatok jelölésének világos, egymáshoz közeli színárnyalatokat választani, az ablakokat pedig sötétebb színűre festeni. Ezzel a mainál kevésbé kontrasztos összhatás alakulhat ki, amiben jobban érvényesülhetnek a fennmaradt szép részletek: a stukkódíszek és a nyílászárók. Amennyiben elegendő forrás lelhető fel a toronysisak egykori kialakításáról, javasolt a helyreállítása. A Rendelet II/7. szakasza tartalmazza a védettséggel összefüggő korlátozásokat és kötelezettségeket.

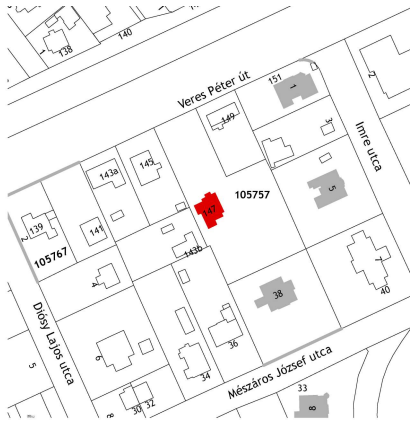
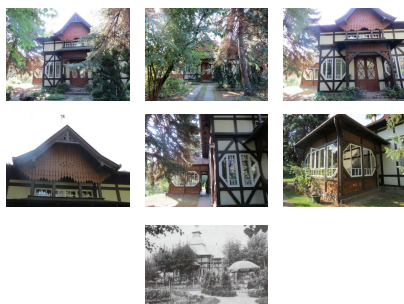
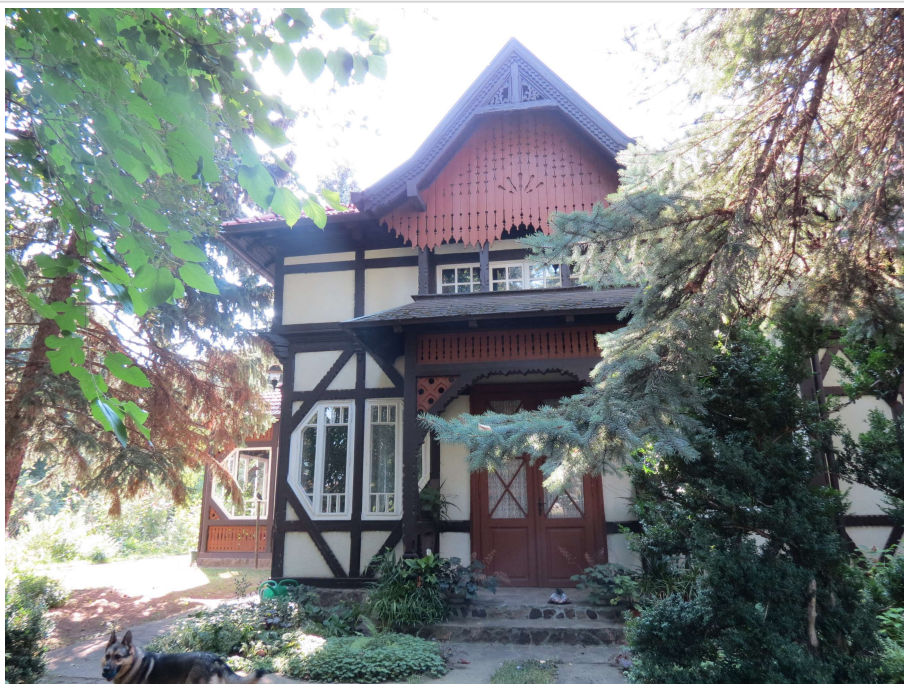
A ház kétszintes tömegét a főhomlokzaton oldalrizalit tagolja, melynek bal oldalán hátrahúzva földszintes veranda található. A tetőforma kontyolt nyeregretető, melyhez a rizalit középrészén kisméretű vízvetős nyeregretető csatlakozik.

A ház látszó gerendaváz tartószerkezete egyedülállóan maradt fenn Mátyásföldön. Az épület igényes részletképzése is kiemelkedő értéket képvisel a kerületben, a díszesen faragott gerendák, fűrészelt díszű oromzat és veranda, illetve a finoman osztott nyílászárók mind eredeti kialakításukban maradtak fenn a gondos karbantatásnak köszönhetően. Az épület kő lábazatra épült, tetőzete pedig cserépfedésű. Az épület színvilága harmonikus: a gerendaváz sötétbarnára festett, a vázat kitöltő és oromzati díszítő elemek világosbarnák, a nyílászárók egységesen fehér színűek.

Az épület nagyon szép állapotú, a gondosság fenntartása javasolt. Javasolt a látszó fa szerkezetek védelmére kiemelt figyelmet fordítani és időközönkénti felületkezeléssel védekezni az időjárás hatásai ellen. A Rendelet II/7. szakasza tartalmazza a védettséggel összefüggő korlátozásokat és kötelezettségeket.

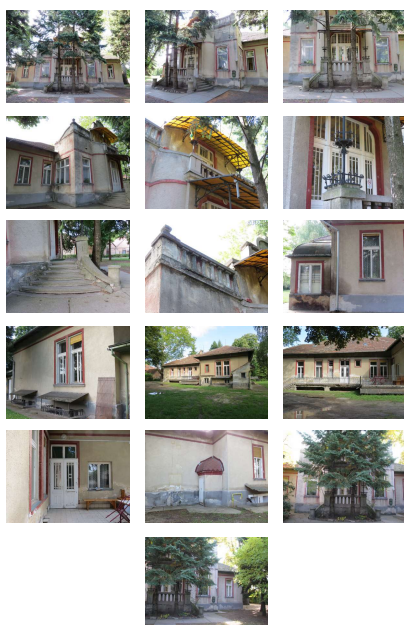
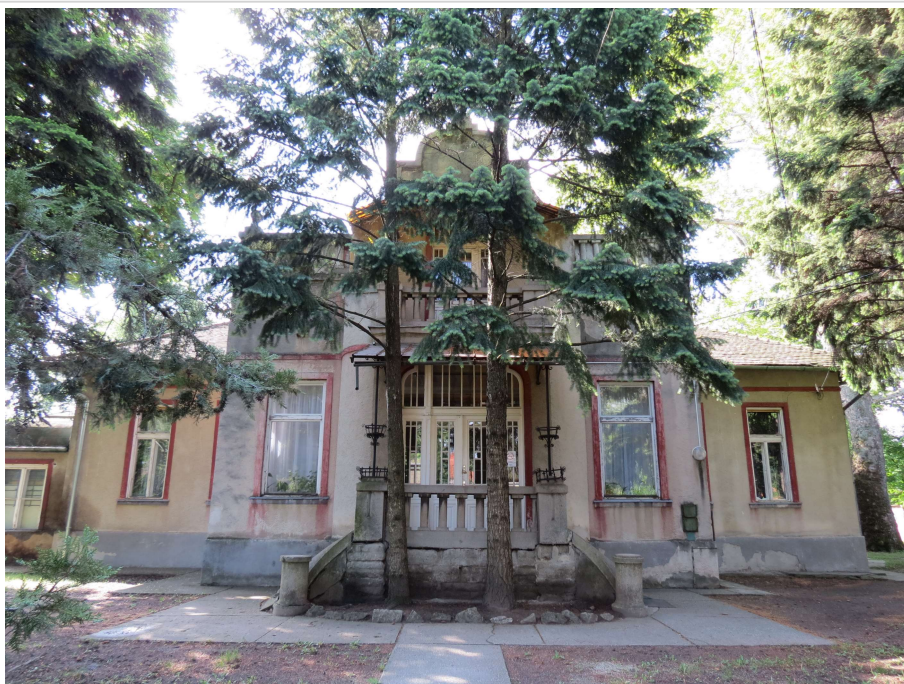
Az L alakú, földszintes épület Veres Péter út felé néző szárnya szimmetrikus, középrizalitos kialakítású. A középrizalitos kialakítása hangsúlyos, attikafallal és íves oromzattal záródik, a földszinten pedig a középtengelyben elhelyezett bejárathoz íves, balusztrádós korláttal kísért kétkarú lépcső vezet. Az oldalszárnyak kéttengelyesek. A fedés kontyolt nyeregteretű, melyhez a rizalitos ormfala mögött kisebb nyeregteretű rész csatlakozik.

A homlokzatok simára vakoltak, vakolatdíszítés nem látható rajtuk. Az ablakok körül és az ereszek mentén vörösrre festett sávok futnak. Az eredeti homlokzattagolás gazdagabb volt: a sarkokat armírozás, a nyílásokat vakolatkeretezés díszítette. Eredeti elemként maradt meg az oromzat kialakítása, a féloszlopokkal tagolt attikafal, és a stilizált balusztrádós erkélymellvéd. Valószínűleg a kovácsoltvas előtetők is eredeti szerkezetek, melynek a földszinten a támasztó vasoszlopai is megmaradtak. További értéket képviselnek az eredeti nyílászáró szerkezetek, a bejárati ajtó, és a T osztású, díszített osztóléccel ellátott fa ablakok.

A homlokzatok átfogó felújítása javasolt, melynek során kiemelt figyelmet kell fordítani az eredeti elemek megőrzésére. A vakolatszínéveszkor javasolt kevésbé kontrasztos színár választása a nyíláskeretezéseknek és az alapszínnek. A főhomlokzaton már kicserélt, de rossz állapotú ablakok cseréje javasolt, a még fennmaradt eredeti kétszárnyú ablakok rekonstrukciójával. Az épület vízszigetelése valószínűleg nem megoldott, a lábazati sávon nedvesség, vakolatlepergés, sókiválás figyelhető meg. Mivel az épületben helytörténeti gyűjtemény működik, kiemelten fontos e kérdés feltárása és a probléma mielőbbi orvoslása. A Rendelet II/7. szakasza tartalmazza a védelemmel összefüggő korlátozásokat és kötelezettségeket.

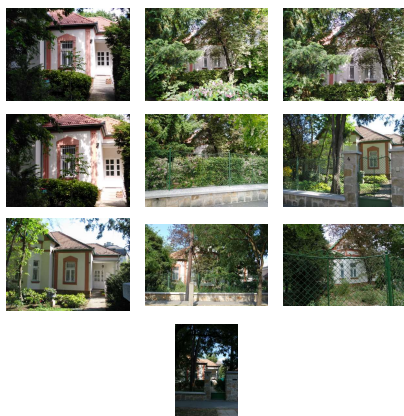
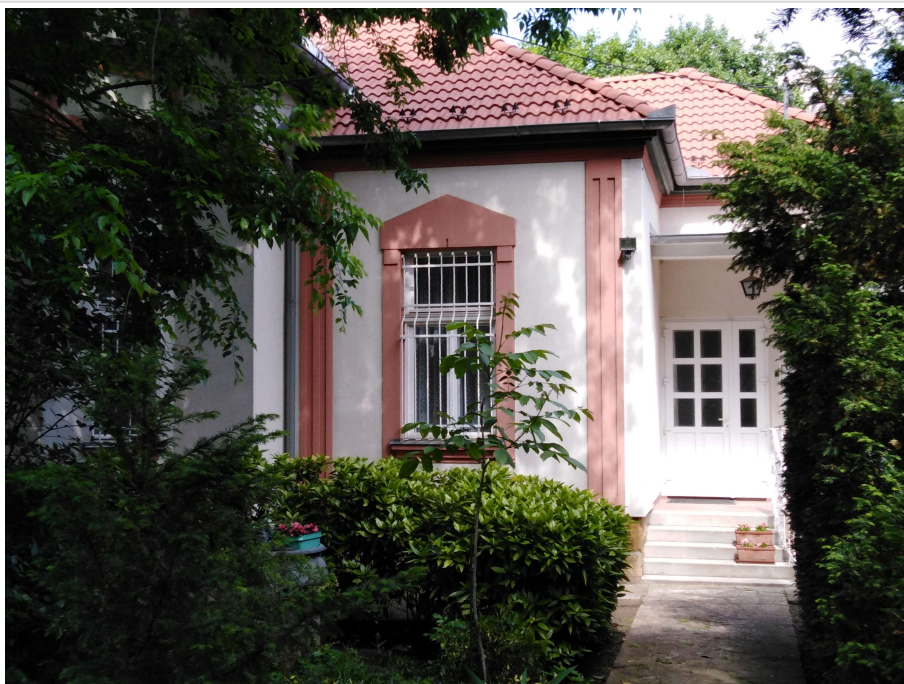
Földszintes, szütereáns épület. A főhomlokzatot oromzatos középrizalit tagolja, melyen a nyolcszög három oldalával záródó épületrész ugrik előre. A fedés kontyolt nyeregtető, melyhez az oromzat feletti kisebb nyeregtető csatlakozik. A bejárathoz a jobb oldalszárny mellett egykarú lépcső vezet.

A homlokzatok vakoltak, melyek alapszíne fehér, vörös kő lábazattal és hódfarkú cserép tetőfedéssel. A homlokzatokat vörösesbarnára festett vakolatsávok tagolják az oldalszárnyak kereteként, az orommező és az ereszek mentén, az erkélymellvéden illetve a nyílások könyöklőpárkányainál. Az ereszdeszkázat és az oromszegély zöldre festett. A rizalit egyszárnyú és az oldalszárnyak kétszárnyú ablakai fehérre festett, történeti ablakszerkezetek, tört vonalú, fehér védőrácscsal.

Az eredeti nyílászárók megővására javasolt fokozottan ügyelni, lehetséges esetben javítani, szükséges esetben újragyártani a meglévők alapján.

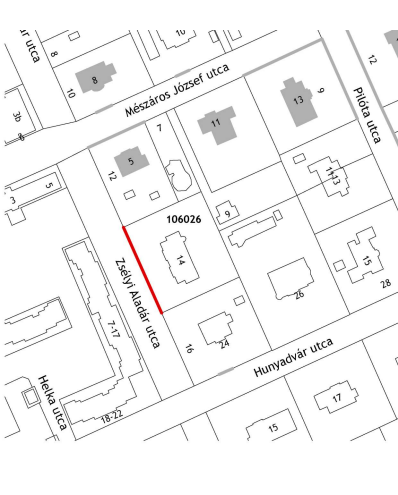
A Zsélyi Aladár utcán, a mátyásföldi villanegyed nyugati határán álló kerítést téglapillérek tagolják. A műkö lábazatra állított pillérek mérete meghaladja a kerületben jellemző magasságot, monumentális hatást keltenek. A pillérek fejezete tárcsamintás műkö fedlap. A téglapillérek között diagonális hálóval kitöltött fémkeretes mezők sorakoznak, hullámos és csigavonalú díszítő elemekkel. A mezőket karcsú, szögletes oszlopok tartják. A kerítésmezők és az autóbejáróhoz tartozó nagyméretű kapu valószínűleg új szerkezetek, a két kétszárnyú kapu viszont eredeti Haidekker gyártmány lehet.

Javasolt a pillérek jelentősen roncsolódott fedköveinek cseréje. A Haidekker kapukra javasolt a régi szerkezetekhez stílusban jobban illeszkedő kilincs választása, melyhez mintát adhatnak a kerület védett Haidekker kapuzatainak eredeti kilincsei. A kerítés járdával való találkozása és a kapuzatok előtti burkolatok javítása javasolt. A történeti karakter erősítése céljából javasolt a kerítés sötétzöld vagy fekete színűre festése.

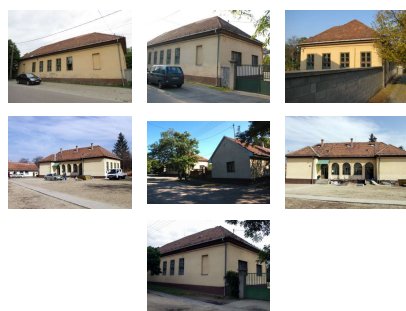
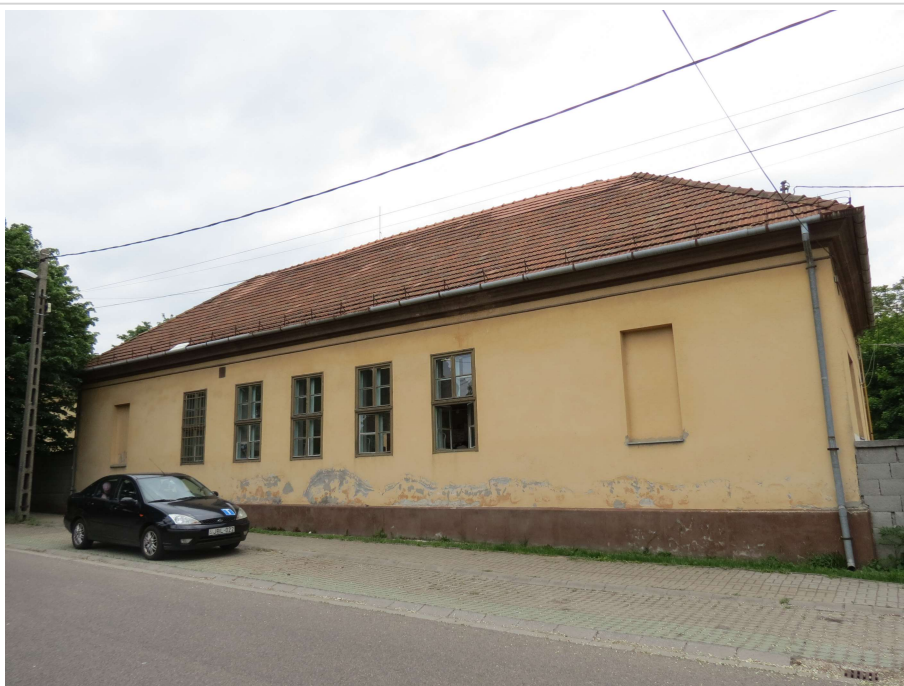
Az iskola földszintes, magastető, U alaprajzú tömege a belső udvar felé nagyméretű nyílásokkal fordul. Tömege feltehetően az eredeti kialakítást mutatja.

Az egyszerű épülettömeg falai síkra vakoltak, világossárga színűre festettek, sötétbarna lábazati sávval. A viszonylag nagy kiülésű, szalagcseréppel fedett tető alatt díszítő zárópárkány fut körbe. Az épület utcai és délkeleti nyílászáró valószínűleg építés-korabeliek: a fal külső síkjára helyezett fa kapcsolt gerébtokos ablakok, profilozott keretkezéssel. A 2 db 4-es mezőre osztott ablakokat profilozott osztóléc tagolják. A külső szárny utcai oldala barnászöldre, az ablakszerkezet belső része fehérre mázolt. Az utcai homlokzatot további két vakablak tagolja. Az udvari homlokzat szimmetrikus rend szerint épül fel, ebbe illeszkedik az 5 nagyméretű, boltíves nyílás, és az egykarú bejárati lépcsősorok.

Az eredeti nyílászárók megóvására és azok rendjére javasolt fokozottan ügyelni, lehetséges esetben javítani, szükséges esetben újragyártani a meglévők alapján.

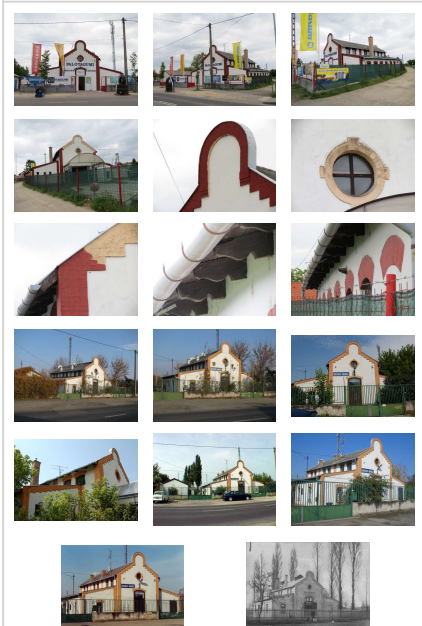
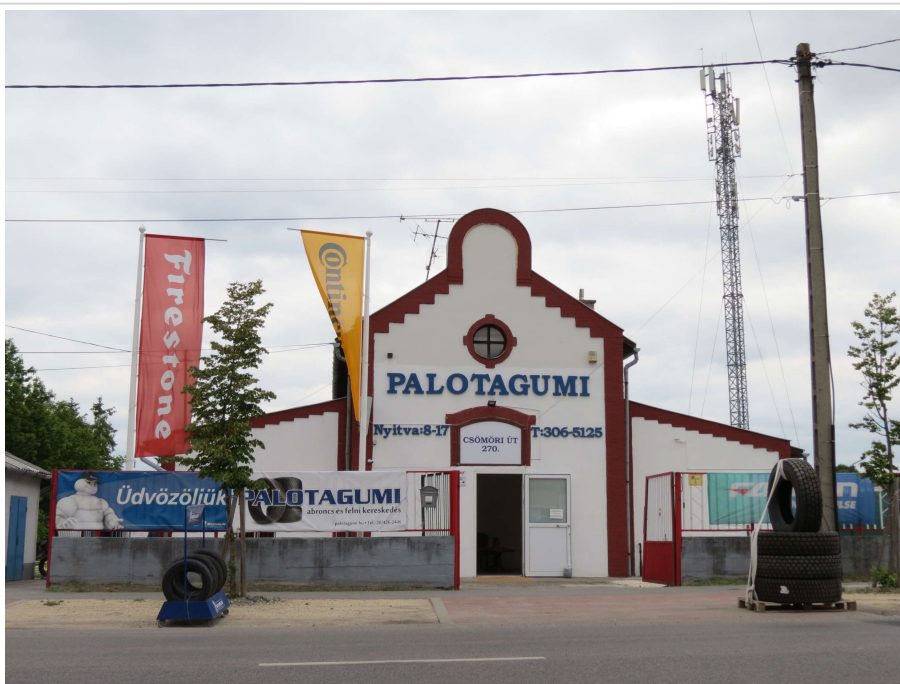
Az épület tömege az ókori római vásárcsarnokokból kialakult formát, a bazilikális elrendezést követi: egy magasabb főhajóból, és két alacsonyabb mellékhajóból áll. A bazilikális megvilágítás jól kihasználható, nagyméretű, világos teret eredményez. A főhajó sátozott tömegéhez két oldalról csatlakozik a mellékhajók kis hajlásszögű, félyeregettös tömege. Egy későbbi bővítés eredménye az északi homlokzathoz csatolt fém-polikarbonát szerkezetű előtető.

A nagyméretű vakolt felületek és téglá díszítő elemek – lépcsőző oromzatszízek, nyílászerezések - kompozíciója adja az épület fő karakterét. A közelmúltban a korábban látszó természetes téglaszínű díszítő sávokat sötétbordóra a festették, így az összkép meglehetősen kontrasztossá vált. Az épület nyílászárói egyes helyeken az eredetiek lehetnek – főhomlokzat körablaka, főhajó bevilágító ablakai, mellékhajók ablakai - de a legkiemelkedőbb főhomlokzati szakaszon sajnos több, az eredetitől jelentősen eltérő formavilágú és anyaghasználatú nyílászárót építettek be.

A kedvezőbb utcakép érdekében javasolt a kerítés átláthatóságának biztosítása a reklámok eltávolításával. Egy újabb funkcióváltáskor, átalakításkor érdemes megfontolni a homlokzatok reklámjellegű kialakítása helyett a történeti jelleg kihangsúlyozását. Az épülethomlokzatok színezésével jelentős változás érhető el: a díszítő téglá részletek természetes színének visszahozása, és a vakolt felület világos festése harmonikus összképet eredményez. A főhomlokzat középtengelyes hangsúlya az eredeti, nagyméretű, íves záródású kapu rekonstrukciójával helyreállítható.

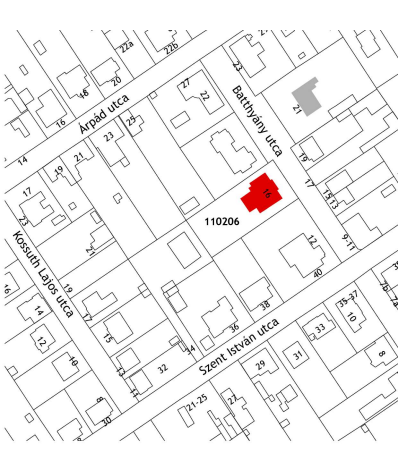
A középrizalittal hangsúlyozott tengelyesen szimmetrikus, földszintes épülettömeg a századfordulós villaépítészet kedvelt tömegformája, számos példájával találkozhatunk a kerületben. A fő, utcával párhuzamos tengelyű tömeget kontyolt nyeregtető fedí, melyhez az oromzatos rizalit nyeregteteje csatlakozik.

A tetőzet hódfarkú bitumenes zsindelefedésű, mellyel feltehetően a korábbi hódfarkú cserépfedést helyettesítették. A vakolt homlokzatmezőket vakolatkeretezések, párkányok tagolják. Az épület lábazata sötétszürkére festett, lábazati párkány határolja. A homlokzat karakterének meghatározó eleme a barokkos vonalvezetéssel záródó oromfal és a zárópárkány fölé nyúló, lizénákkal tagolt attikafal, mely elrejtí az ereszcatornát és magasabb épület hatását kelti. A főhomlokzat ablakai feltehetően történeti szerkezetek: függőlegesen 1/3-2/3 arányban osztott, a felső szakaszban további üvegsztókkal ellátott, 2x2 szárnyú fa ablakok, beépített árnyékoló redőnyszerkezettel. A középrizalit falmezőjét íves záródású stukkó keret, virágos címerpajzs és emberi arcbrázolások díszítik.

A nyílászárók megóvására javasolt fokozottan ügyelni, lehetséges esetben javítani, szükséges esetben újragyártani a meglévők alapján. A keletre néző főhomlokzat nyílászáróinak árnyékolását egy esetleges nyílászárócseré esetén is rejtett redőnytokkal javasolt megoldani. A tetőfedés javasolt anyaga a hódfarkú cserépfedés, mely a jelenlegi bitumenes zsindelefedésnél tartósabb és esztétikusabb. A visszafogott, harmonikus épületszínezés megtartása javasolt.

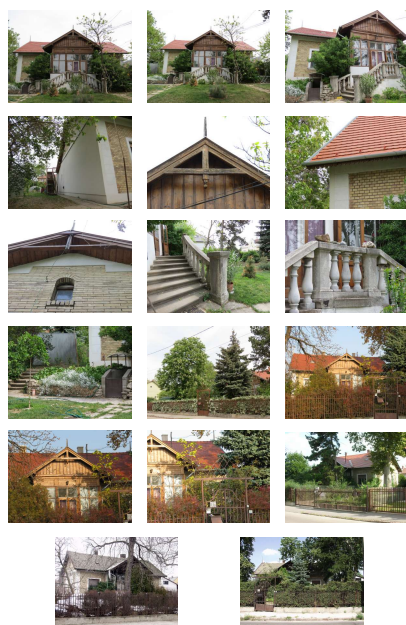
A földszintes, alapincézett épület fő tömegét az utcával párhuzamos téglány alaprajzú tömeg adja, melyhez az utcai homlokzaton faszerkezetű veranda csatlakozik. A fő tömeg nyeregtetővel fedett, melyhez a veranda alacsonyabb gerincű nyeregteteje csatlakozik. Az épülettömeg nyugodtságát az egyszerű formákon túl a szimmetrikus szerkesztés adja, melyet a főhomlokzat előtti kétkarú lépcső is erősít.

A hagyományos építőanyag-használat harmonikus karaktert ad az épületnek. A tető hódfarkú cseréppel fedett, a falmezők látszó sárga téglafelületek, melyeket vakolatsávok kereteznek az épületsarkokon, a lábzetokon, és az ereszeknél. A veranda tartószerkezete és oromzati deszkázata természetes, sötétbarnára pácolt, fa színű. A fa szerkezetek kimunkáltsága jelentősen emeli az épület építészeti értékét: az oromzat felé nyúló nyeregtető lezáró szaruállását faragott oszlop díszíti, az ereszek mentén virágos sormintával díszített faragott deszkalezárás látható. Az épület különleges eleme a bejáráthoz vezető, kétkarú, íves vonalú, balusztrádos korláttal kísért kőlépcső. Az épület előtti alacsonyabb növényzet előnyös a főhomlokzat

A tulajdonosok nemcsak a ház, hanem a kert történeti elemeinek megőrzésére is gondot fordítanak. A ház jó állapotú, a történeti értékeit szem előtt tartott kisebb javításokkal folyamatosan karbantartott. Az eredeti nyílászárók megóvására javasolt fokozottan ügyelni, lehetséges esetben javítani, szükséges esetben újragyártani a meglévők alapján. Folyamatos karbantartást igényelnek az épület időjárásnak kitett fa szerkezetei, a veranda és a deszka oromzat. Ezek időszakonkénti védő felületkezelése szükséges a hosszútávú fennmaradás érdekében. A harmonikus épületszínezés és a téglalburkolat megőrzése javasolt. Amennyiben felmerül az igény a tetőtér beépítésére, az kizárólag a hátsókert felé néző tetősík ablakokkal javasolt, a főhomlokzat történeti képének megőrzése érdekében.

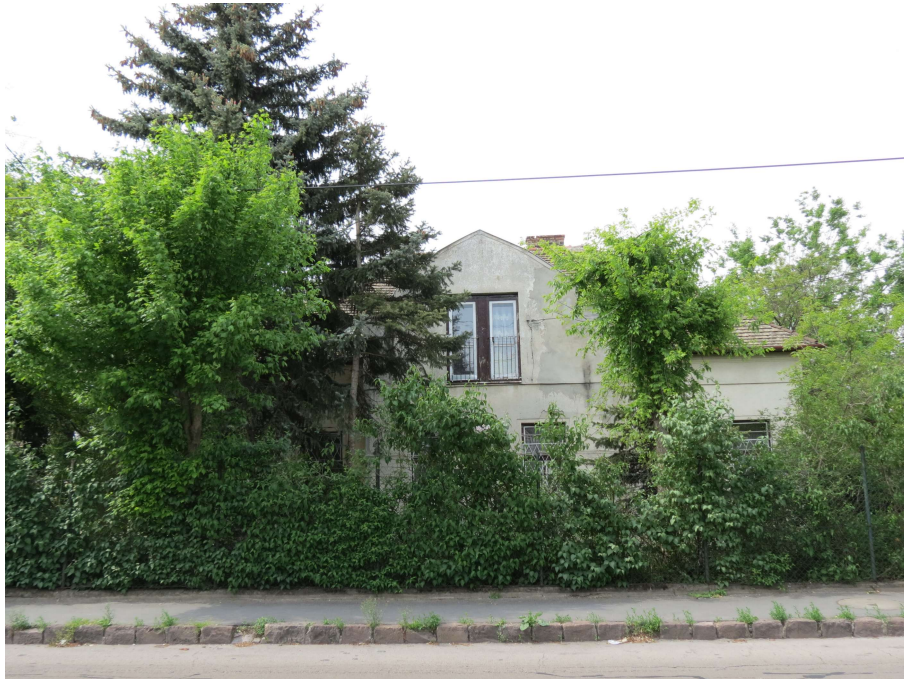
Az ház építéséről nincs adatunk, de tömegformája alapján arra következtethetünk, hogy a 20. század eleji villaépítészeti egyik emléke. A középrizalittal hangsúlyozott tengelyesen szimmetrikus, földszintes épülettömeg számos példájával találkozhatunk a kerületben. A fő, utcával párhuzamos tengelyű, téglány alaprajzú tömeget kontyolt nyeregtető fedí, melyhez az oromzatos rizalit nyeregteje csatlakozik.

A tetőzet hódfarkú cserépfedésű. A tetőt beépítették, melynek következményeként tetősíklakok, és az oromzaton szokatlanul ható erkélyajtók jelentek meg. A homlokzatok egyszerűek, simára vakoltak, visszafogott, a vakolat síkjával játszó díszítés csak az ablakok körül, illetve a zárópárkányon látható. Az ablakok T osztatú, kapcsolt gerébtokos fa szerkezetek, melyek hozzáadnak a ház történeti értékéhez. Az épület fő karakterét a főhomlokzat oromzatának csúcsíves lezárása adja. További különleges eleme az épületnek a főhomlokzat középtengelyében elhelyezkedő, félköríves záródású szoborfülke, benne Jézus alakjával, mely a 19. századtól elterjedő Krisztus-ábrázolási formát alkalmazza, a Jézus szíve tematikának megjelenítését.

Átgondolandó a főhomlokzati oromzaton nyitott franciaerkély szükségessége, kihasználtsága. Egy esetleges átalakításkor javasolt az épület eredeti állapotának felkutatása, és az oromzati nyílászárók ennek megfelelő visszaállítása. Az eredeti nyílászárók megóvására javasolt fokozottan ügyelni, lehetséges esetben javítani, szükséges esetben újragyártani a meglévőők alapján. Az ablakvédő rácsok és az erkélykorlát színezésének egységesítése javasolt. A szoborfülke és a szobor megőrzendő elemek.
