sorszám:	városrész:
121	Rákosszentmihály
cím:	Budapesti út 100. (Sándor u. 1-3.)
hrsz:	109101
megnevezés: mai	villaépület
rendeltetés:	lakóház
védendő érték:	épület (H1)
építés éve:	1893.
építtető:	Leheti István
tervező:	nem ismert
építőmester:	nem ismert

adatfelvétel időpontja:	2019. május
adatfelvevő:	Füsi Zsófia Völgyzugoly Műhely Kft.
források:	Lantos-Széman 2014. 78.o.

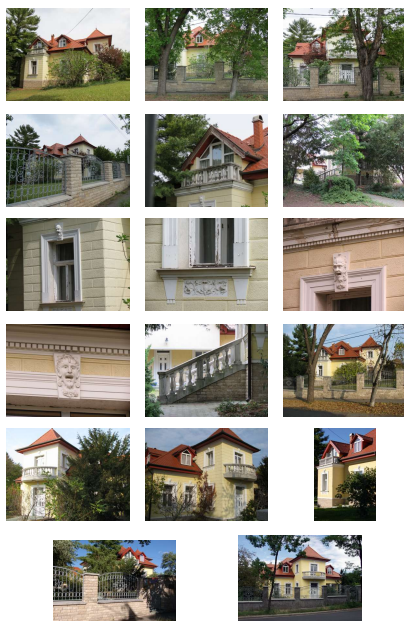
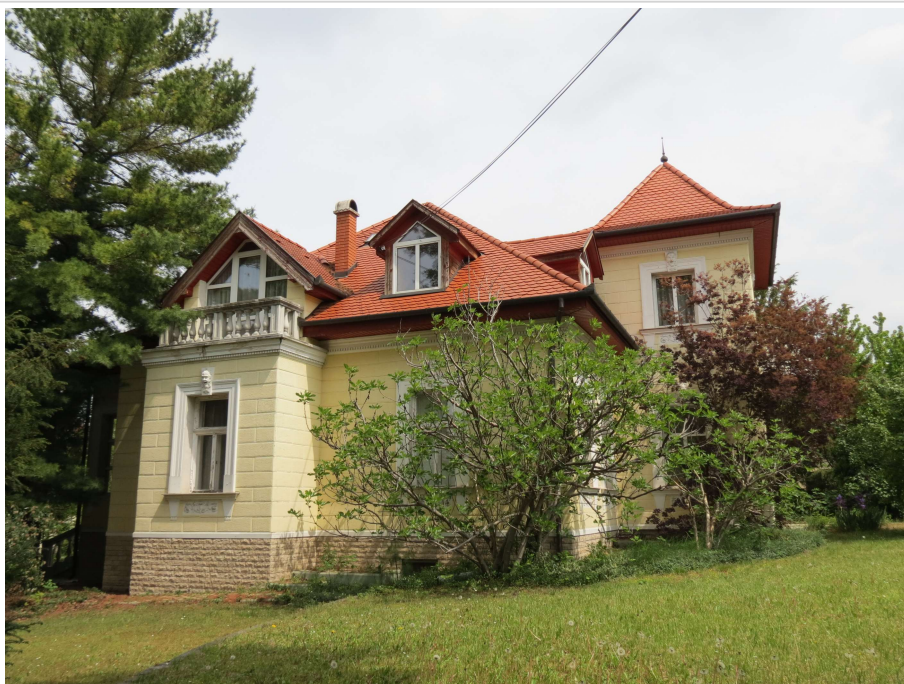
Az épület fő tömege földszintes, melyet a főhomlokzaton kétszintes torony egészít ki. A tetőteret utólagosan beépítették. A fő tömeget kontyolt nyeregtető fedi, melyhez kisebb nyeregtetők csatlakoznak. Az épület a főhomlokzat középtengelyére szimmetrikus, két oldalán egy-egy rizalittal, hátsó homlokzatán üvegezett verandával, nagyvonalú kőlépcsővel. Az oldalsó rizalitok felett teraszokat alakítottak ki, mely beavatkozás feltehetően a tetőtérbeépítéshez köthető.

Az épülethomlokzatok történeti jelleget őriznek, de az elemek jó része feltehetően újragyártott. A falmezők vakolata armírozott, a nyílászárók körül profílozott keret fut körbe, a szemöldöknél figurális, a kötényrészen ornamentális díszítéssel. Az épület földszinti ablakai eredetiek lehetnek; T osztású, faszerkezetű kapcsolt gerébtokos ablakok. Az ereszek alatt díszítő párkány fut körbe, melynek sarokcsatlakozásaiból, és tönkremeneteléből sejthető, hogy előregyártott, ragasztott elemekből készült. A lábazatot ragasztott kőlapburkolat fedi.

Az eredeti nyílászárók megóvására javasolt fokozottan ügyelni, lehetséges esetben javítani, szükséges esetben újragyártani a meglévők alapján. Egy esetlegesen soron következő átalakításnál javasolt a tetőtér nyeregtetős ablakait tetősíkbablakokra cserélni, így közelítve újra a történeti tetőformát. A ragasztott lábazati burkolat cseréje javasolt homogén, egyszínű, vakolt felületre.

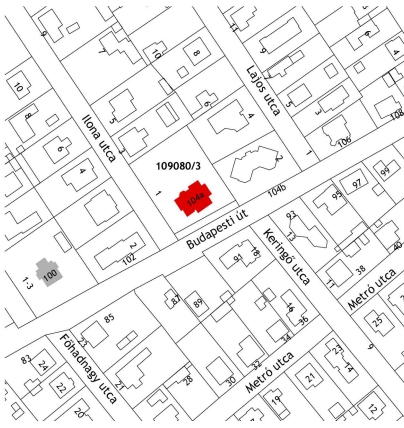
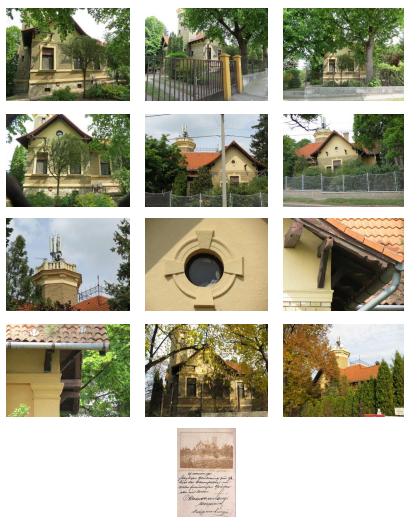
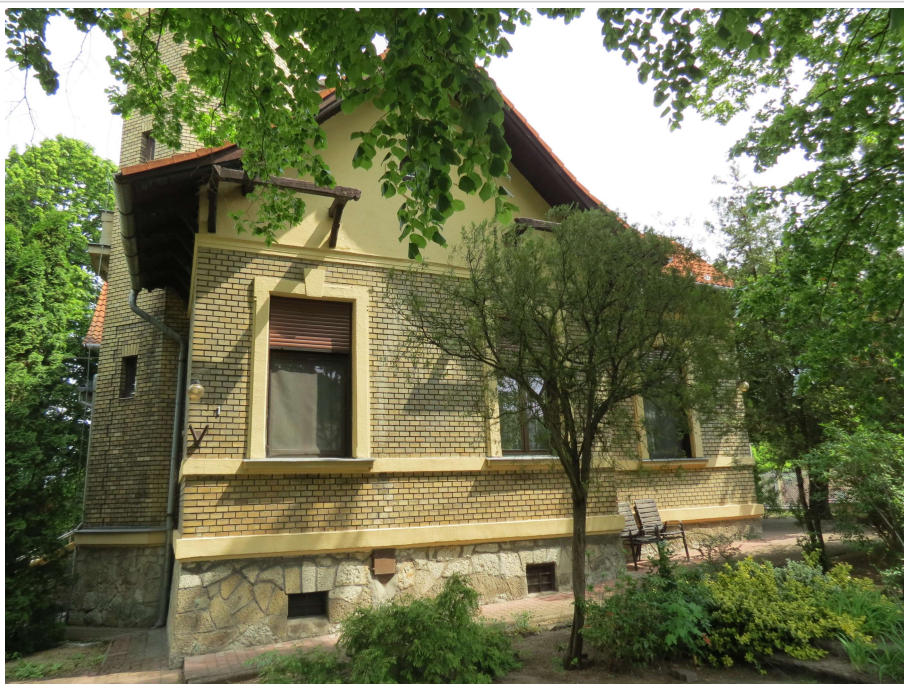
Az épület földszintes, tagolt tömegformájú. Hangsúlyos eleme a tető fölé magasodó sokszögű torony. A tetőzetet egymásra merőleges nyeregtetők alkotják. Az épülettömeg az eredeti kialakítását őrzi, a lakótér bővítése visszafogott tetőtérbeépítéssel történt.

A homlokzatok Rákosszentmihály és Mátyásföld villaépítészetében jellemző sárga téglalaborításúak. A tető cserépfedésű, melynek díszje a tetőgerincen elhelyezett mives kovácsoltvas szerkezet. A homlokzatokat egyszerű vakolatdíszítések tagolják: ablakkeretezések, az eresz és a lábázat mentén körbefutó párkány. Az épület karakteres elemei voltak az oromzati fa díszek, ám ezeket mára sajnos lebontották. Az egyenes záródású fa nyílászárók színe harmonizál az épület látszó fa szerkezeteivel, szép, egységes homlokzati képet hozva létre.

Az összességében jó állapotú, történeti értékeket tisztelő hozzáállással gondozott épület fényét tovább emelné, ha az oromzati fa díszeket az eredeti szerinti pótolnák. Ezen elemek pótlása további történeti hűséget, illetve építészeti részletgazdagságot adhatnának az épületnek. A kerítéspilléreket javasolt az épülethomlokzatokon használt világosabb sárga színűre festeni. A torony tetején elhelyezett antenna ront a védett érték látványán, áthelyezése javasolt.

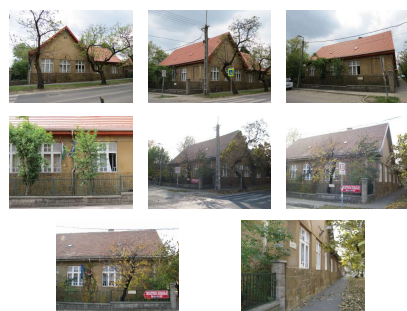
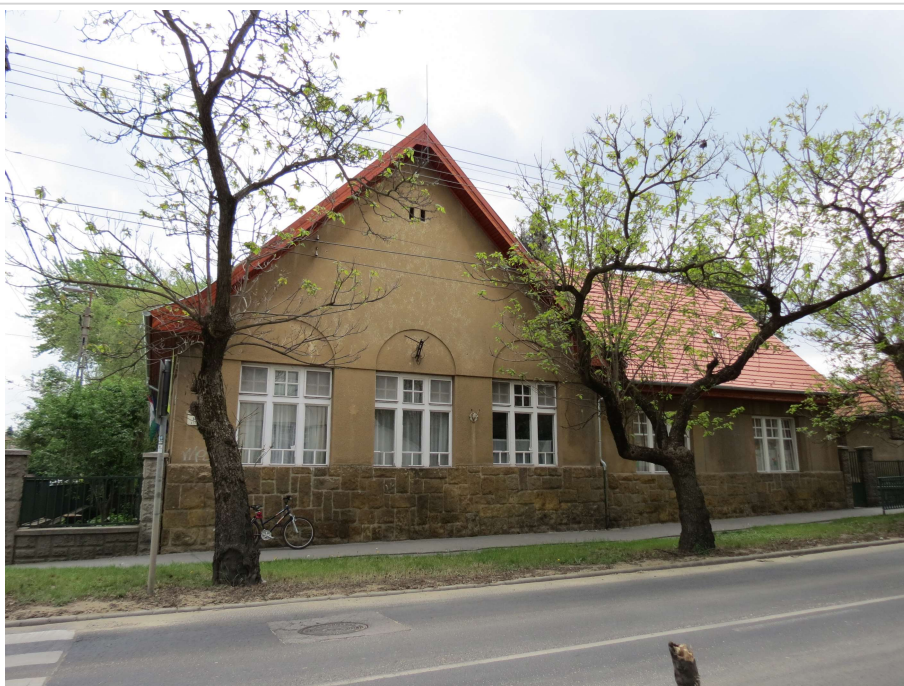
A földszintes, L alakú épülettömeg nyeregtetővel fedett. A Hársfa utcával párhuzamos szárny dominál, ehhez kapcsolódik a Rákosi úttal párhuzamos szárny.

Az épülethomlokzatok vakoltak, a tető cserépfedésű. A homlokzatok karakteres eleme a magas, masszív kő lábázat, mely egészen az ablakpárkányok szintjéig ér. A homlokzat barna színe jól harmonizál a természetes kő-színnel. Az épület nyílászárói eredetiek, osztásuk, arányrendszerük átgondolt építészeti koncepciót sugall.

A Rákosi út két oldalán álló épülepár szebb építészeti egységet alkothatna a homlokzatszínezések összehangolásával, egységes fal- és nyílászáró színezés kialakításával. A falak színezésének előnyös a kő lábázat színének tompább árnyalata, az ablakokat pedig szépen kiemeli a fehér szín – ez a kialakítás javasolt mindkét épületen. Az eredeti nyílászárók megővására is javasolt fokozottan ügyelni, lehetséges esetben javítani, szükséges esetben újragyártani a meglévők alapján.

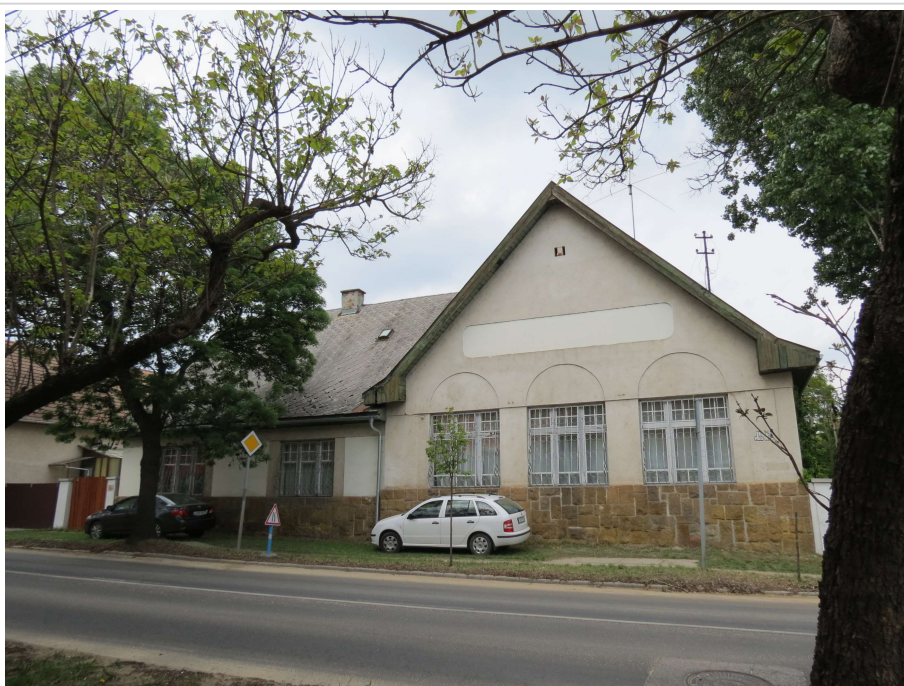
A földszintes, L alakú épülettömeg nyeregtetővel fedett. A Hársfa utcával párhuzamos szárny dominál, ehhez kapcsolódik a Rákosi úttal párhuzamos szárny.

Az épülethomlokzatok vakoltak, a tető előregedett palafedésű. A homlokzatok karakteres eleme a magas, masszív kő lábazat, mely egészen az ablakpárkányok szintjéig ér. Az épület nyílászárói eredetiek, osztásuk, arányrendszerük átgondolt építészeti koncepciót sugall. A Rákosi út menti homlokzaton íves ablakrács védi a nyílászárókat, mely utólag kerülhetett fel, stílusában nem illeszkedik az épülethez.

A Rákosi út két oldalán álló épületpár szebb építészeti egységet alkothatna a homlokzatszínezések összehangolásával, egységes fal- és nyílászáró színezés kialakításával. A falak színezésének előnyös a kő lábazat színének tompább árnyalata, az ablakokat pedig szépen kiemeli a fehér szín – ez a kialakítás javasolt mindkét épületen. Az eredeti nyílászárók megővására is javasolt fokozottan ügyelni, lehetséges esetben javítani, szükséges esetben újragyártani a meglévők alapján.

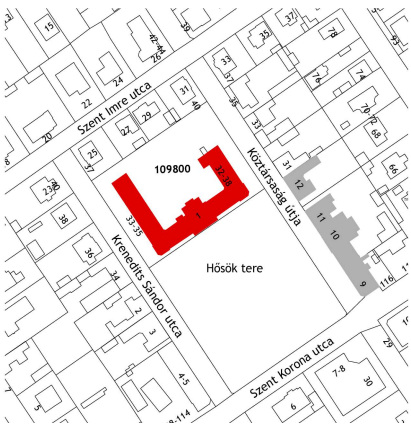
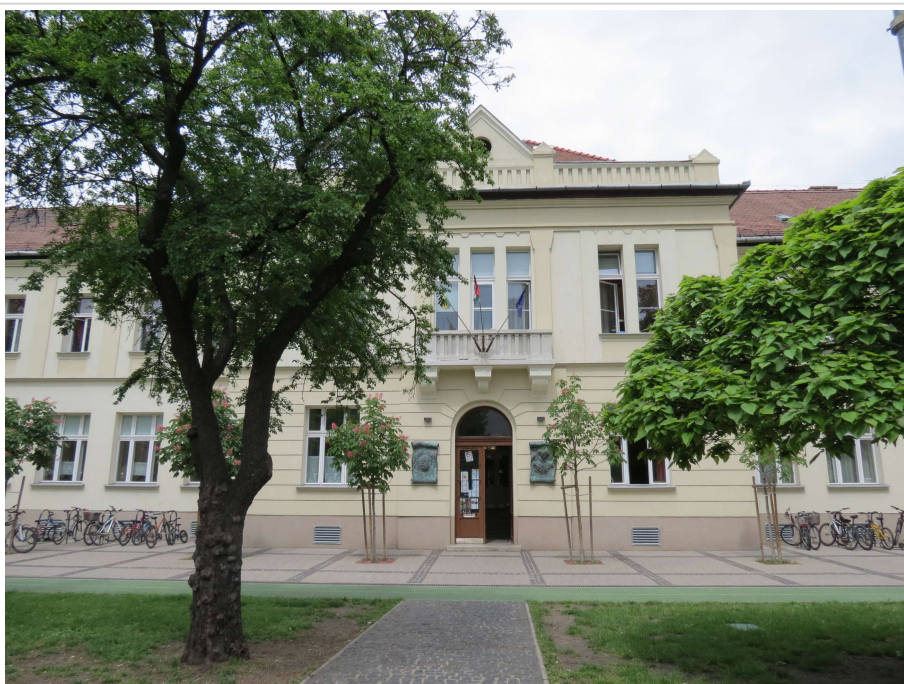
Az U alaprajzú, magastetővel fedett épület kétszintes kialakítású. A főhomlokzatot közép-és sarokrízalítok tagolják.

A főhomlokzat rendező elve a szimmetria, melynek középtengelyét a földszinten a főbejárat kapuja, az első szinten pedig díszes konzolokon nyugvó erkély hangsúlyozza. A középrízalít az eresz felett alacsony, lizénákkal tagolt attikafallal, és háromszögű oromzattal záródik. A közép- és sarokrízalítok földszinti falfületei vakolatarmírozással díszítettek. Az általános homlokzati felületek rendjét az egységes ritmusú ablakosztás határozza meg.

Az épület közelmúltbeli felújítása a történeti hitelesség igényével valósult meg, így a jelen állapot fenntartását javasolt célként kitűzni.

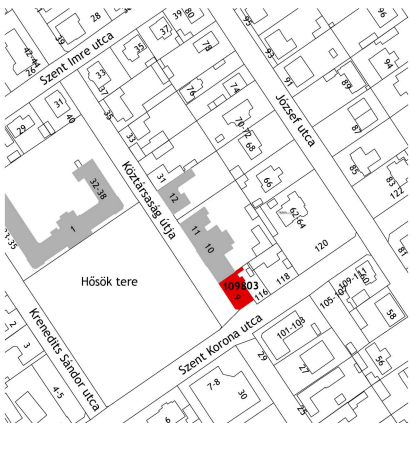
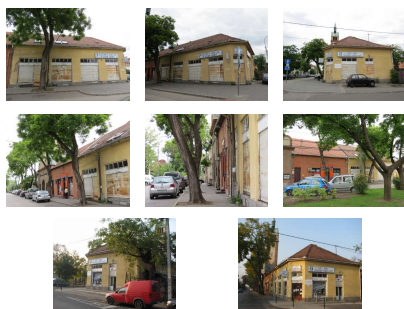
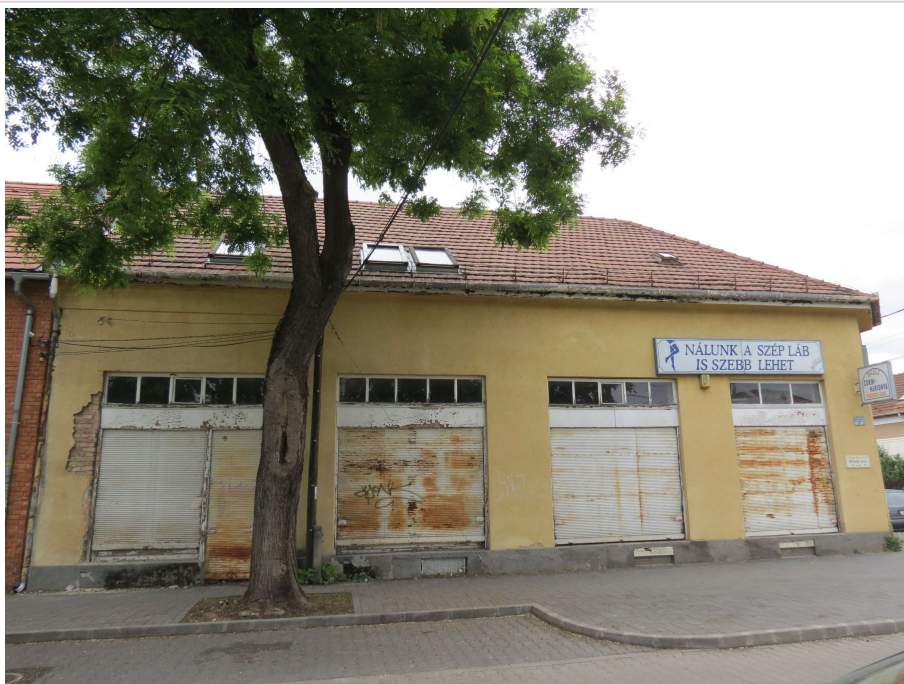
Az épület földszintes tömegű, tetőtere részben beépített. Tetőzete a sarkon kontyolt nyeregtető, mely magasságában, tetőhajlásában a szomszéd épületet követi.

Az épülethomlokzatok vakoltak, díszítés nélküliek. A tető cserépfedésű. A Hősök tere felé négy, a Szent Korona utca felé egy nagy kirakatablak néz. A nyílászárók elavultak, rozsdásak, látványuk jelentősen rontja a tér összképét.

Az épület jelenleg használaton kívüli, leromlott állapotú. Ha új funkció találja meg a helyét a házban, a felújításkor kiemelt figyelmet kell fordítani a nyílászárók kialakítására, mely a homlokzatok leghangúlyosabb eleme. Érdemes megvizsgálni az üzletsor további elemeit, a Hősök tere 11-12. szám alatti épületeket, melyek nyílászáró-ritmusa jobban közelíti a 20. század eleji, történeti állapotot. A homlokzaton visszafogott reklámfelületek és cégek elhelyezése javasolt, melyek az épületsor jelentőségét tiszteletben tartják és a homlokzat megjelenését nem ronszolják.

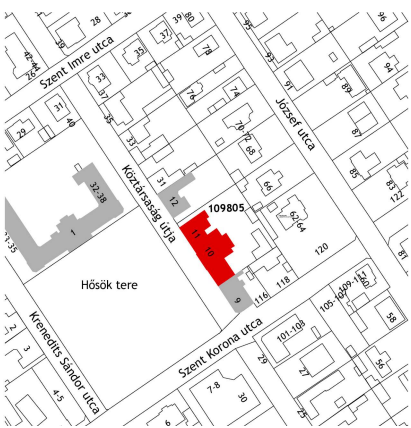
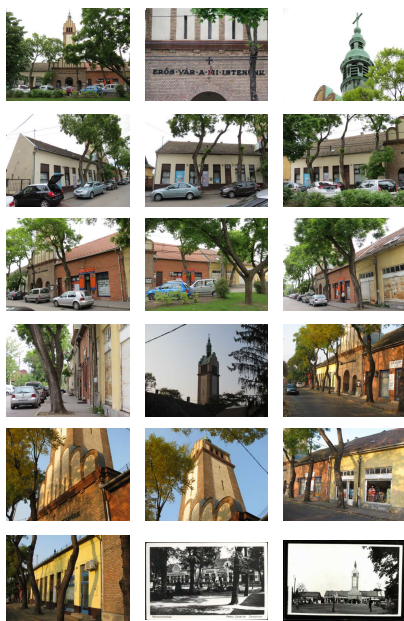
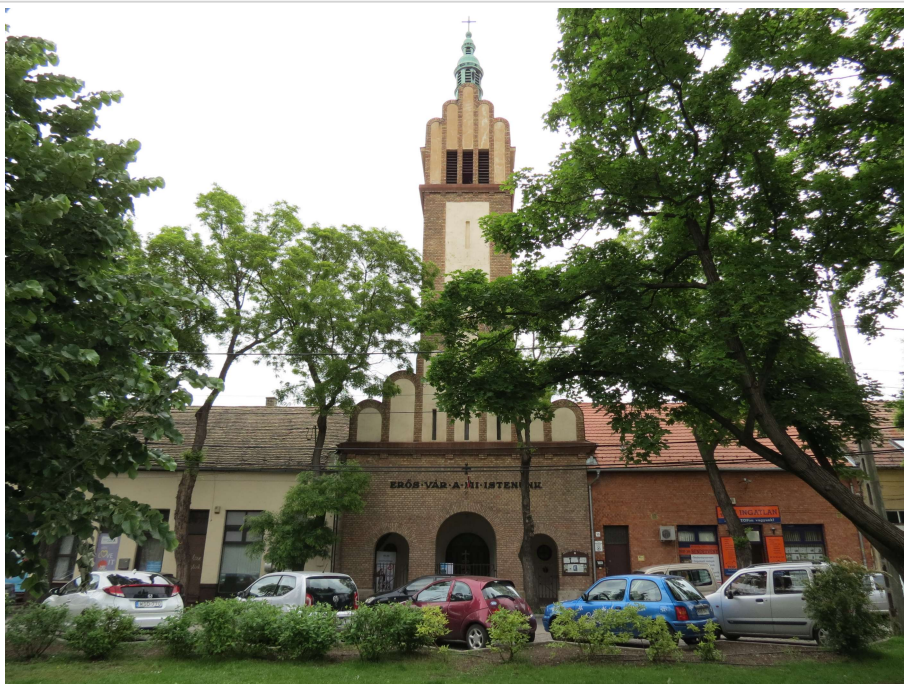
Az egy telken álló üzletsorok és templomépület homlokzati síkja megegyezik. A templom toronnyal záródó tömegét két oldalról veszik körbe a földszintes, utcával párhuzamos tetőgerincű üzletsorok.

A templom bejáratát három félköríves kapunyílás adja, mely felett záróparkány, majd íves lezárású szakaszokból álló oromzat látható. Az oromzati motívum megismétlődik a toronysisak magasságában is. Az épület földszinti falszakasza téglaborítású, az oromzat és a torony vakolt, melyen a téglá díszítőelemként jelenik meg. A templom egykor igen díszes volt: az archív fotókon stilizált ornamentális díszítés látható a ma egyszínű, vakolt felületeken.

A Hősök tere 10. sz. alatti üzletsor nyílászáró kiosztása valószínűleg az eredeti állapotot mutatja. Az épülethomlokzat ma simára vakolt, korábban ez is gazdagon díszített volt: az épület középtengelyében kis oromzat emelkedett, melynek íves vonalvezetésű díszítő mintázata a parkányon is folytatódott. A templom jobb oldalán álló üzlet homlokzata téglaborítású, melynek eredeti nyílászáró rendjét valószínűleg átalakították egy felújításkor.

Az üzletsorok reklámfelületeinek kialakításakor javasolt anyagában és színében az épülethez illő cégér elhelyezése. Visszafogott reklámfelületek és cégek elhelyezése javasolt, melyek az épületsor jelentőségét tiszteletben tartják és a homlokzat megjelenését nem roncsolják.

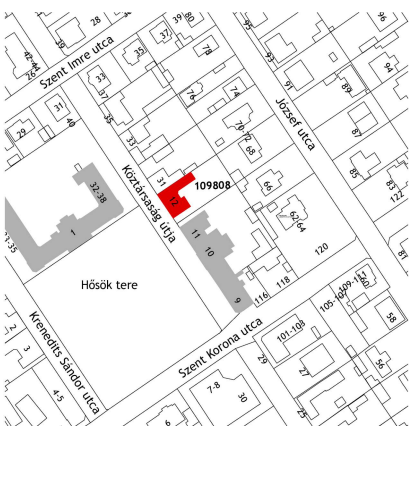
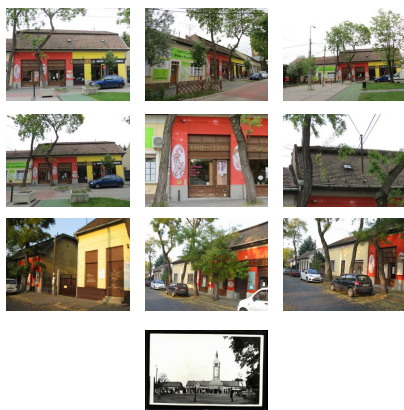
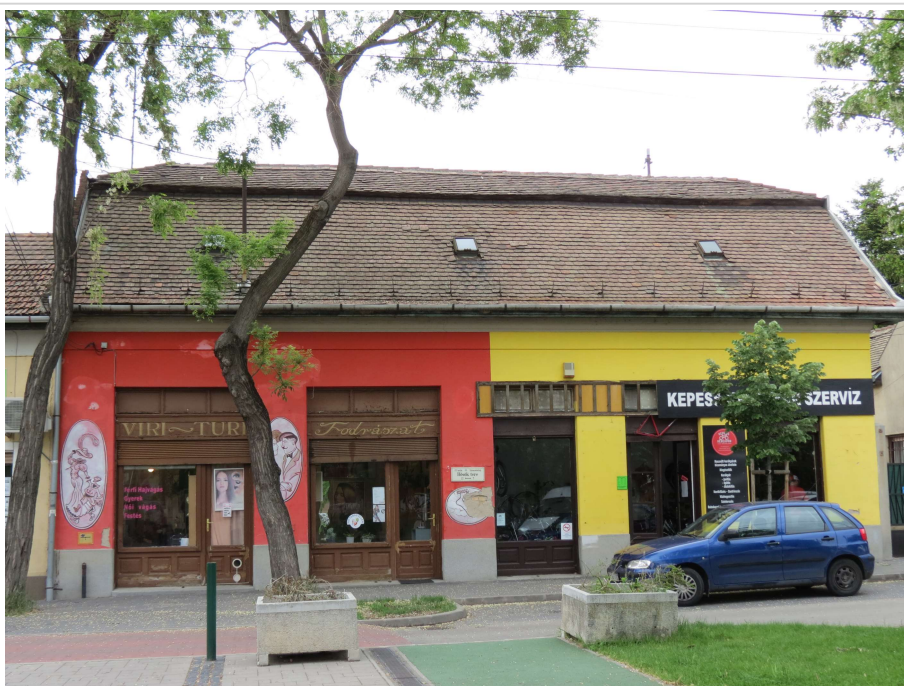
Az épület eredeti tömegformáját őrzi: földszintes kialakítású épület, csonkakontyos manzárdtető-fedéssel.

Az épület vakolt homlokzatú, tetőzete cserépfedésű. Az öttengelyes homlokzat aszimmetrikus kialakítású, két nagyobb és három kisebb méretű kirakatablak tagolja. A házat két üzlet foglalja el, ezt a kétszínű –piros és sárga – homlokzati festés is jelzi.

Javasolt az épületszínezés átgondolása, a környezethez, a természetes színvilághoz jobban illeszkedő szín választása. Visszafogott reklámfelületek és cégek elhelyezése javasolt, melyek az épületsor jelentőségét tiszteletben tartják és a homlokzat megjelenését nem roncsolják.

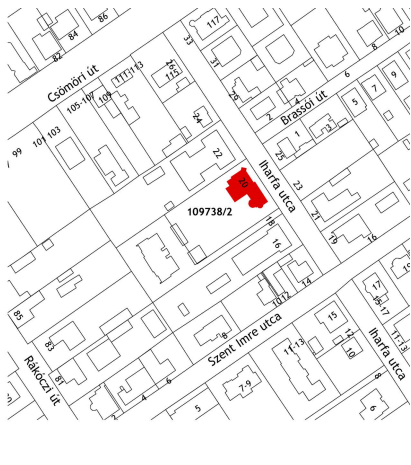
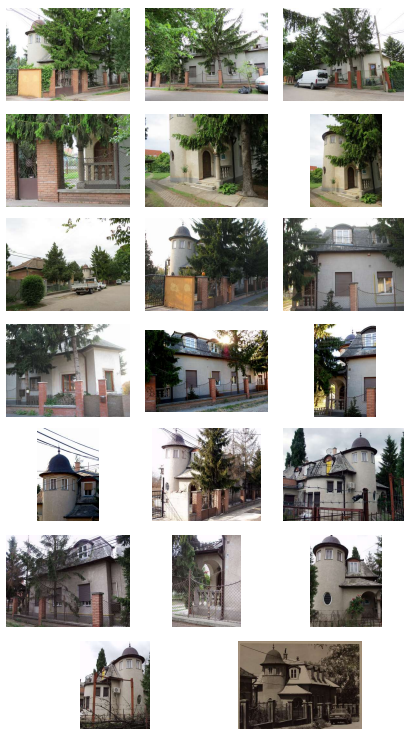
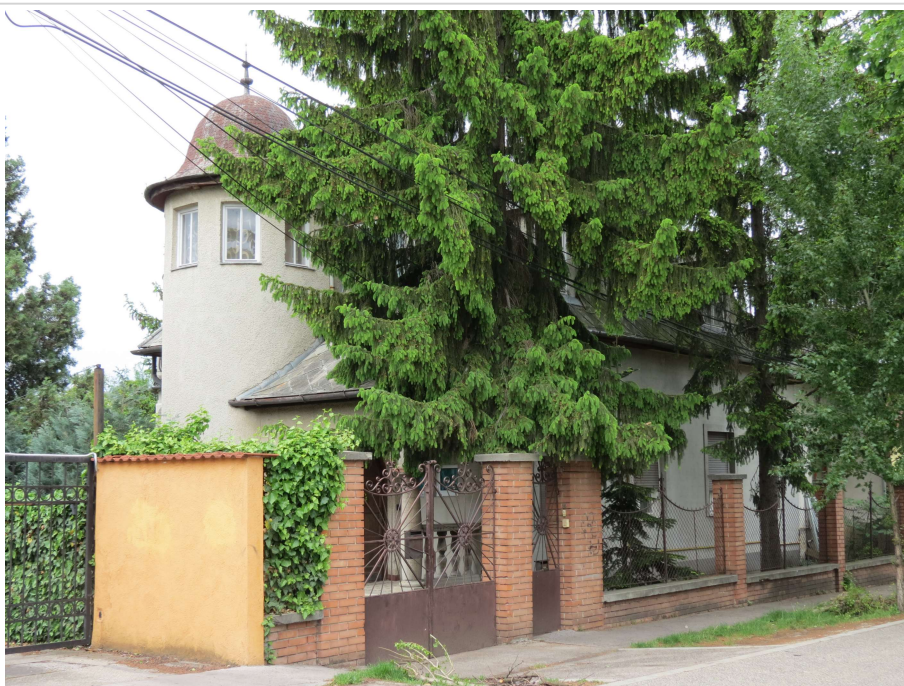
Az épület földszintes, meredek manzárd tető fedí, mely beépített. Az épülettömeg íves és derékszögű formák izgalmas kompozíciója: a ház legkarakteresebb eleme a fő tömeghez csatlakozó kör alaprajzú torony, melynek toronysisakja ívelt, harang alakú. További hangsúlyos elem a torony előtti boltozatos bejárati tornác, és az udvar felé néző íves épületrész, melynek felső része nyitott teraszként funkcionál, és a tetőtérből közelíthető meg. A beépített tetőtér íves záródású ablakai egy 1960-ban készült fotón már láthatóak.

Az épület homlokzatai vakoltak, a tető palafedésű. A toronysisak csúcsán fém csúcsdíszt látható. Az épület nyílászárói több periódusból származhatnak: eredetiek lehetnek a vékony profilozású, fehérre mázolt fa ablakok, későbbi átalakítások eredményei a külső redőnytokos, sötétbarna, és az árnyékoló nélküli, natúr fa színű ablakok. A főhomlokzaton megjelenő építészeti részletek az ablakok körül futó egyszerű vakolatkeret, illetve a bejárat tornácának balusztrádos korlátoszlopai, illetve a tornác tartóoszlopa.

Az épület egységesebb, harmonikusabb megjelenése érdekében javasolt a homlokzati nyílászárók egységesítése, mind szín- mind anyaghasználatban. Az eredeti nyílászárók megővésére javasolt fokozottan ügyelni, lehetséges esetben javítani, szükséges esetben újragyártani a meglévők alapján. Ajánlott a homlokzati nyílászáróknál rejtett redőnytok beépítése. Amennyiben a fedés cseréjére kerül sor, javasolt a jelenlegivel megegyező elemméretű, szálcement síkpala választása.

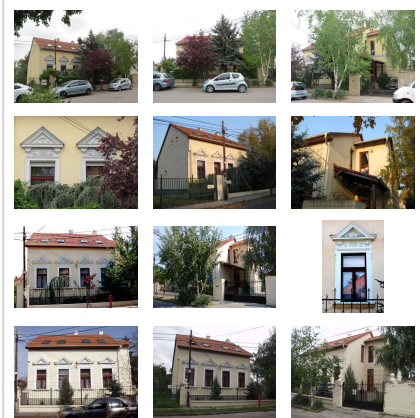
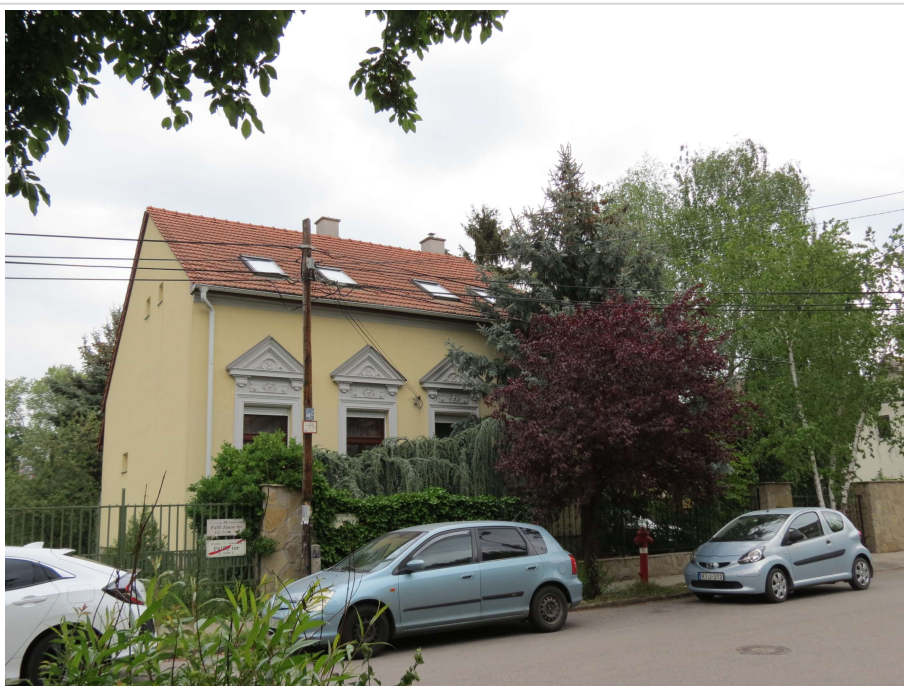
Az épület földszintes, tetőtere beépített. A közel négyzetes alaprajzú fő tömeghez egy kisebb toldalék csatlakozik az épület bejáratánál, mely feltehetően egy bővítés eredménye. Az épület magastetős, tetőgerince az utcával párhuzamos. A tetőtérbeépítés előnyös, tisztelettel viszonyul a történeti tömeghez, a tetősíklablakok nem módosították a tető eredeti kontúrját.

A tetőzet cserépfedésű, a homlokzatok vakoltak, gazdag építészeti részletekkel. A nyílászárók profilált szalagkeretezésűek, mely felett konzolokon nyugvó szemöldökpárkány és timpanon látható. A timpanon és a párkány mezőjét plasztikus kagyló motívumok díszítik. A nyílászárók felújítása során leegyszerűsödött, eredeti formáját a 2011-es fotók őrzik. A főhomlokzat nyílászárói egységesen T osztású, fa nyílászáró szerkezetek. Az épületbővítés nyílászárói színükben a történeti szerkezetekhez illeszkedő fa ablakok.

Az eredeti nyílászárók megóvására javasolt fokozottan ügyelni, lehetséges esetben javítani, szükséges esetben újragyártani a meglévők alapján.
