sorszám:	városrész:
<b>151</b>	<b>Rákosszentmihály</b>
cím:	Templom tér 6.
hrsz:	109890
megnevezés:	<b>villaépület</b>
mai rendeltetés:	lakóház
védendő érték:	<b>épület (H1)</b>
építés éve:	1904.
építtető:	Gaál Elek
tervező:	nem ismert
építőmester:	nem ismert

adatfelvétel időpontja:	2019. május
adatfelvevő:	Füsi Zsófia Völgyzugoly Műhely Kft.
források:	Lantos-Széman 2014. 93.o. Lantos-Tóth-Széman 2011. 182.o.

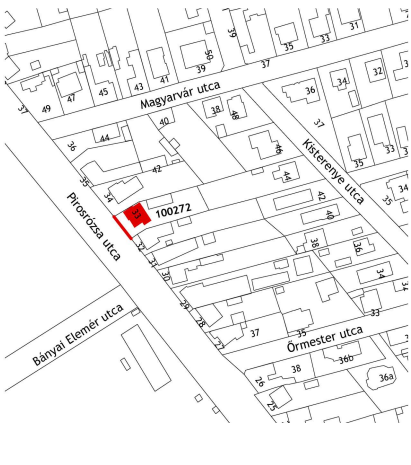
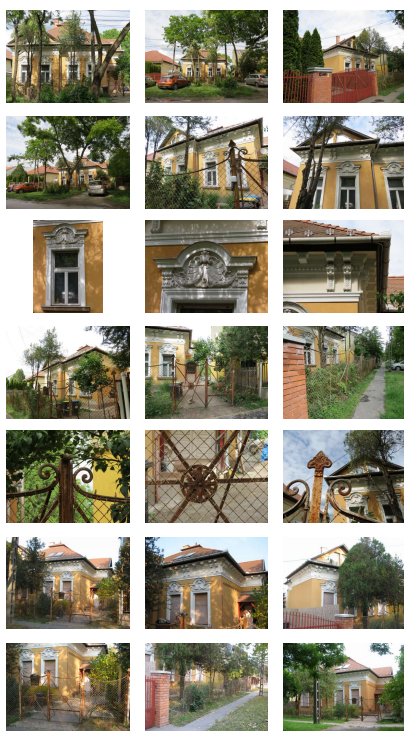
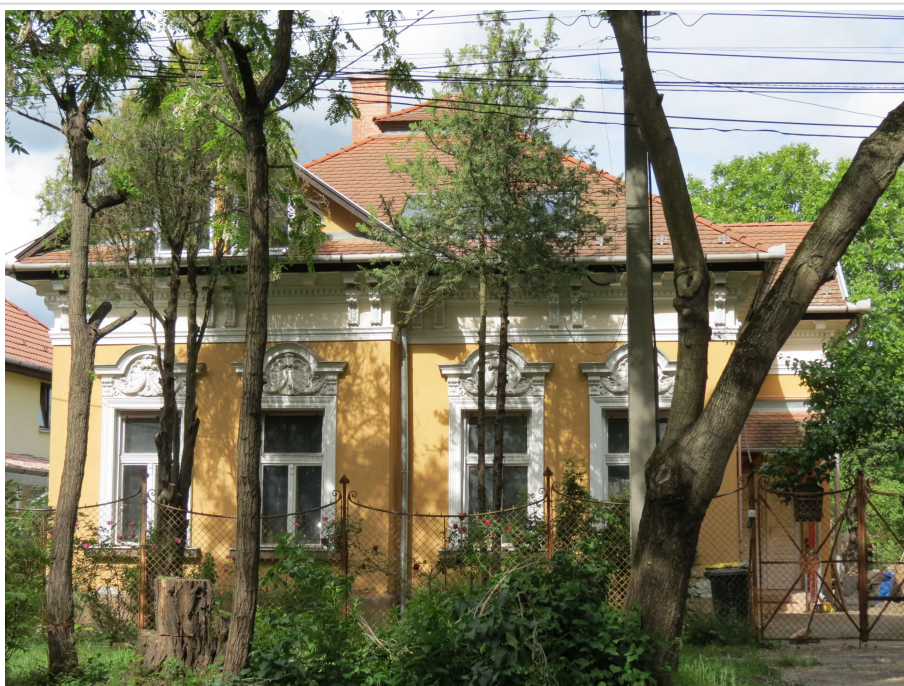
Az eredeti nyílászárók megóvására javasolt fokozottan ügyelni, lehetséges esetben javítani, szükséges esetben újragyártani a meglévők alapján. Javasolt az épület színezetének és díszítőelemeinek megtartása. A kerítés rossz állapotú, korrodálódik és egyes helyeken az utca felé dől. Javasolt a támasztékok ellenőrzése és a kerítés újralfestése, a növényzethez illeszkedő sötétzöld, vagy fekete színnel.

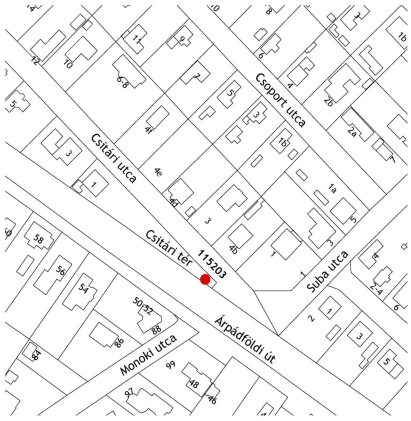
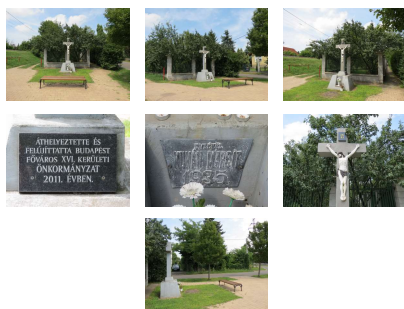
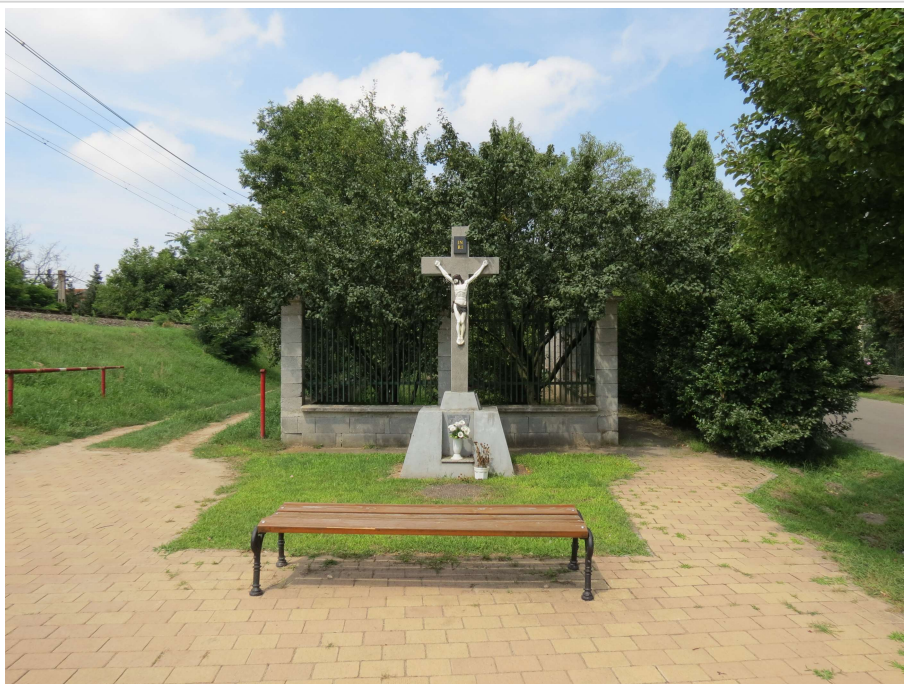
A kereszt és környezete jó állapotú, a gondosság fenntartása javasolt.
