Msz.: 8160/18

**TÁRGY:** Statikus szakvélemény és műszaki leírás  
Szentmihályi Játszókert Óvoda  
1161 Budapest, Szent Korona u. 98-100.  
Napelemek telepítésének tartószerkezeti vizsgálata

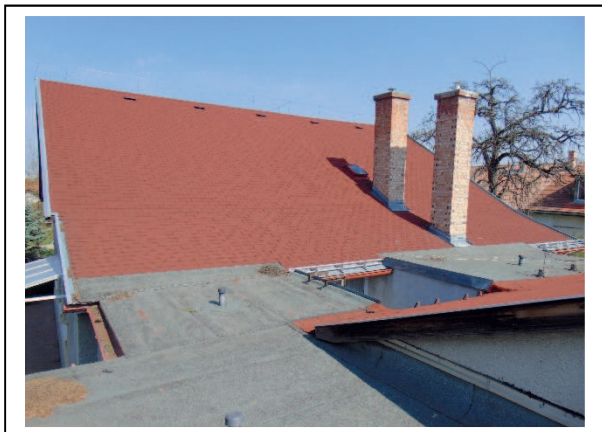
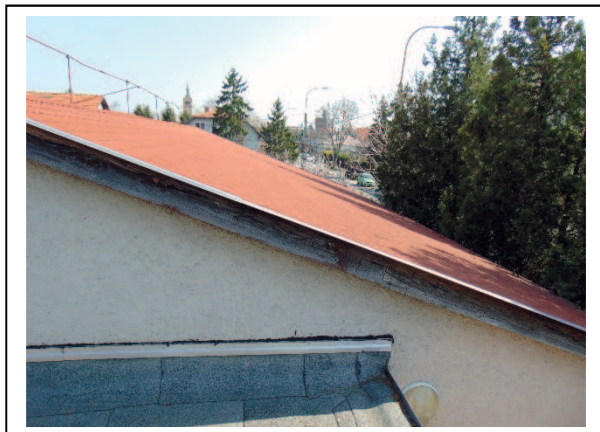
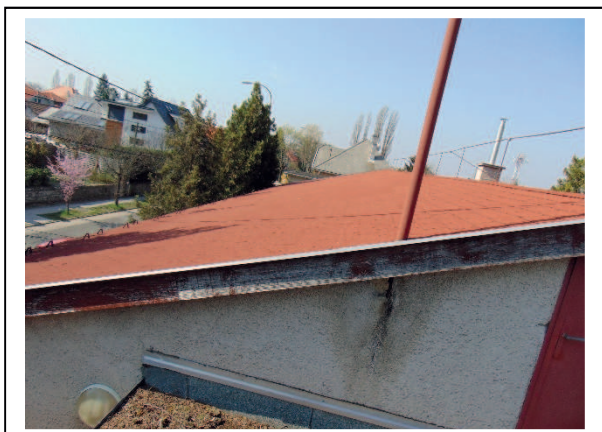
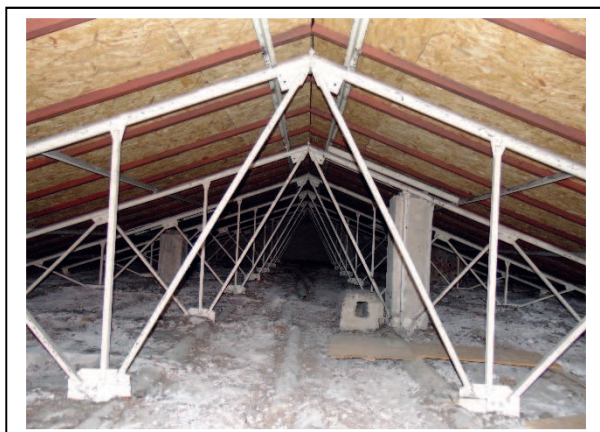
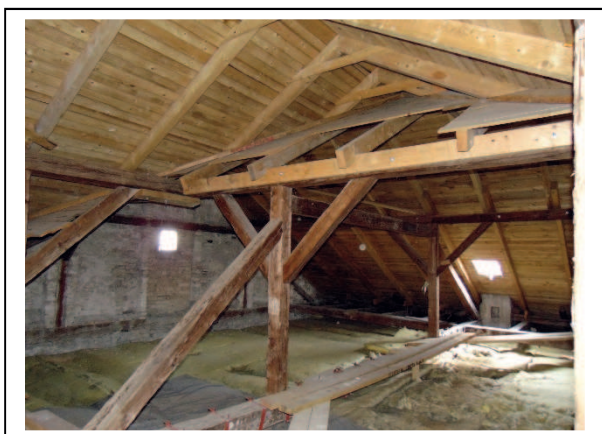
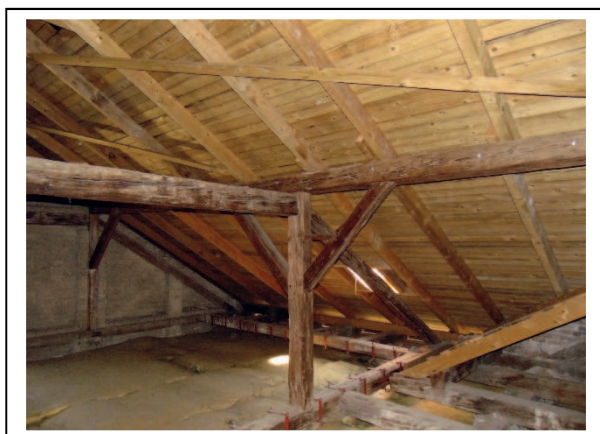
## Fotómelléklet

- A tetőszerkezet acél rácsos tartószerkezet, melyen OSB burkolat és bitumenes zsindelyfedés található. A tetőszerkezeten korábban palafedés volt, melyet a tetőfedés felújításakor (cca. 2010-ben) cseréltek le. A rácsos szerkezet övei körszelvényből kialakítottak, rácsozása zártszelvényekkel megoldott.
